GEOMETRIA ZDERZENIA SAMOŁOTU

1. Położenia organów sterowania i stany pracy urządzeń samolotu Tu-154M nr 101 na podstawie analizy zapisu parametrów lotu i rozmów od momentu zadziałania radiowysokościomierza.

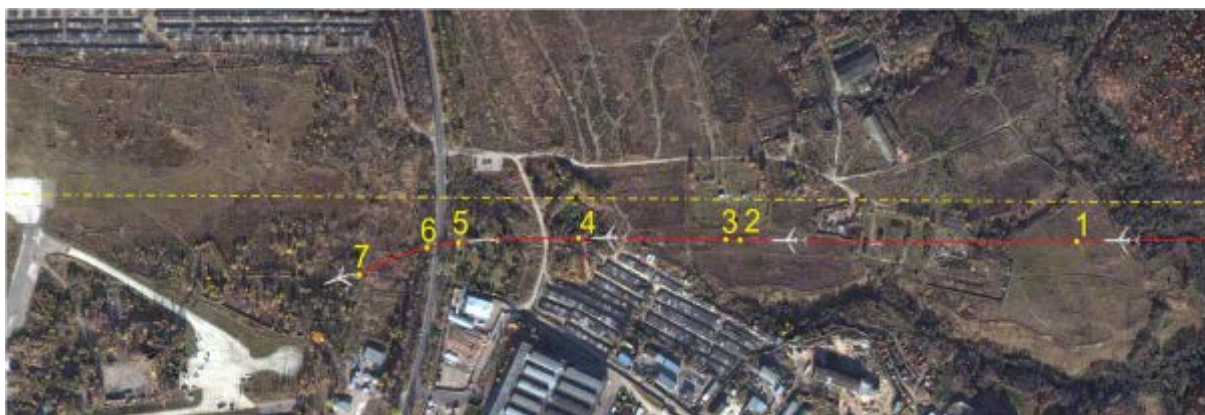
Rys. 1. Trasa lotu samolotu i charakterystyczne punkty:

- 1 - Zadziałanie radiowysokościomierza (RW);
- 2 - brzoza na terenie bliższej radiolatarni (BRL);
- 3 - maszt bliższej radiolatarni (BRL);
- 4 - brzoza – miejsce utraty końcówki lewego skrzydła;
- 5 - zmniejszenie obrotu wolantu – koniec próby utrzymania lotu bez przechyleń;
- 6 - koniec zapisu na rejestratorze QAR;
- 7 - pierwsze miejsce zderzenia się samolotu z ziemią.

W celu określenia geometrii zderzenia samolotu Tu-154M nr 101 przeanalizowano siedem punktów (rys. 1) w których Komisja wyodrębniła około 30 parametrów charakteryzujących położeni, (ustawienie) poszczególnych elementów samolotu, w tym i jego konfiguracje oraz reakcje załogi w danych fazach lotu. Ustalenia odnośnie do położenia organów sterowania i wybranych parametrów lotu przedstawiono w tabeli 1.

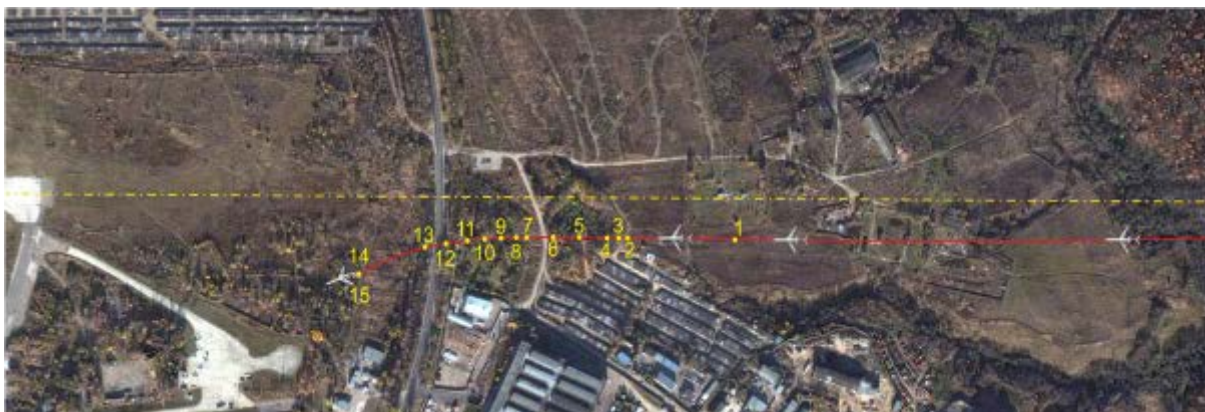
Rys. 2. Przeszkody terenowe i miejsca zetknięcia z ziemią:

- 1 - pierwsza przycięta brzoza;
- 2 - kępa młodych brzozek;
- 3 - kępa młodych brzozek;
- 4 - brzożki i młode topole;
- 5 - brzoza – utrata fragmentu lewego skrzydła;
- 6 - drzewa o średnicy konarów do 10 cm;
- 7 - linia energetyczna;
- 8 - świerki;
- 9 - brzoza;
- 10 - pojedynczy świerk;
- 11 - topola;
- 12 - topola;
- 13 - środek kępy drzew po zachodniej stronie drogi do mińska;
- 14 - ślad na ziemi od lewego skrzydła;
- 15 - ślad na ziemi od lewego steru wysokości i statecznika pionowego.

W celu określenia geometrii zderzenia samolotu Tu-154M nr 101 z ziemią przeanalizowano 13 przeszkód (rys. 2), które stały się przedmiotem analizy położenia samolotu podczas zetknięcia z nimi w których Komisja ustaliła jego położenia w poszczególnych punktach. Dane odnośnie do identyfikacji położenia poszczególnych przeszkód terenowych i śladów na ziemi zawarte są w załączniku nr 4.8 (Schemat miejsca katastrofy). Ustalenia odnośnie do położenia samolotu od bliższej radiolatarni do miejsca katastrofy przedstawiono w tabeli 2.

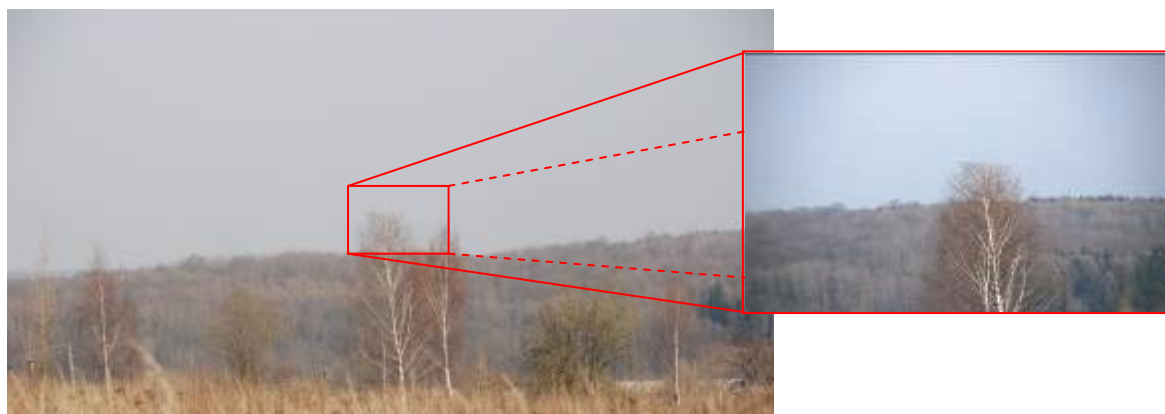
Rys. 3. Brzoza w rejonie bliższej radiolatarni (punkt 2 – rys. 1 i punkt 1 rys 2) przycięta krawędzią prawego skrzydła

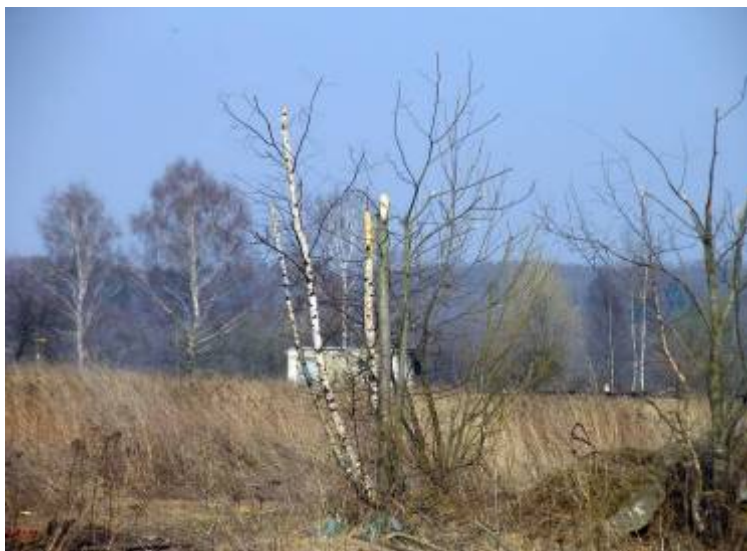
W odległości **167 m** i **180 m** od miejsca pierwszego kontaktu z przeszkodą terenową nastąpiły kolejne zderzenia z drzewami i krzakami (rys. 4). Były to grupy młodych brzózek oraz topól, które zostały złamane na wysokości około **4 m** krawędzią natarcia – slotem lewego skrzydła. Pomimo że samolot zaczął się już wolno wznosić i znajdował się **4 m** poniżej progu pasa, to ze względu na ukształtowanie terenu jego wysokość nad ziemią obniżyła się z **10 m** w rejonie bliższej radiolatarni do **4 m** w rejonie porośniętym młodymi drzewami i krzakami.

Rys. 4. Kepa młodych brzózek (punkt 3 rys. 2) przycięte krawędzią skrzydła – slotem

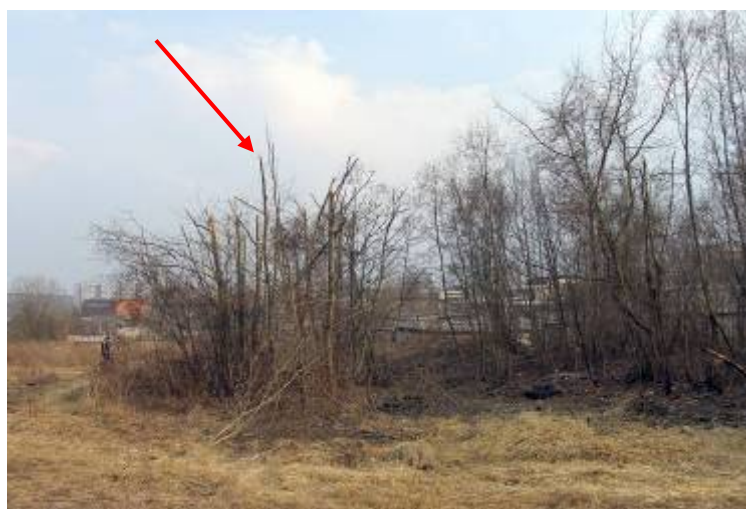
Po przebyciu kolejnych 18 metrów kadłub i skrzydła samolotu zderzyły się z drzewami o średnicy konarów około **10 cm**. W tym momencie położenie skrzydeł było poziome, a kąt pochylecia wzrósł do około **12°** (rys. 5 i 6). Porastające tam drzewa i krzaki zostały przycięte na wysokości **4 m**. Samolot w tym miejscu znajdował się około **3 m** poniżej progu pasa.

Rys. 5. Drzewa (punkt 4 rys. 2) uszkodzone przez podwozie, kadłub samolotu

Zderzenia te powodowały wgniecenia na krawędziach natarcia skrzydeł (wysuniętych slotach), a także deformacje poszycia dolnych powierzchni skrzydeł i wychylonych klap zaskrzydłowych. Pomimo powstałych zniszczeń samolot zachowywał zdolność do lotu i zwiększał wysokość.

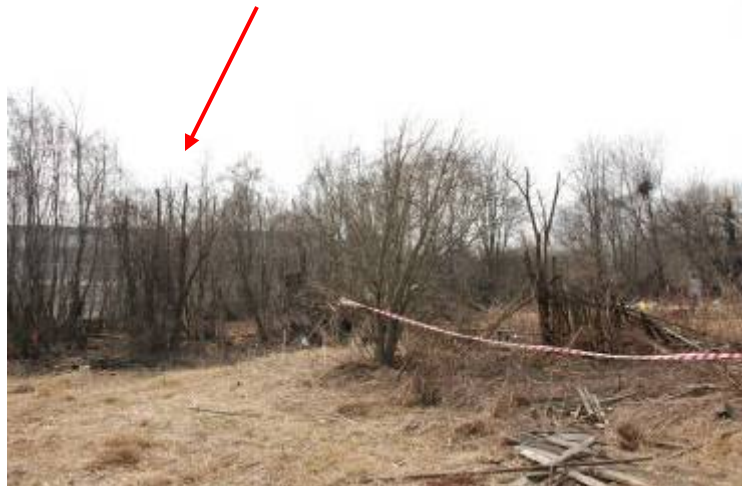
Rys. 6 Drzewa (punkt 4 rys. 2) uszkodzone przez końcówkę lewego skrzydła samolotu

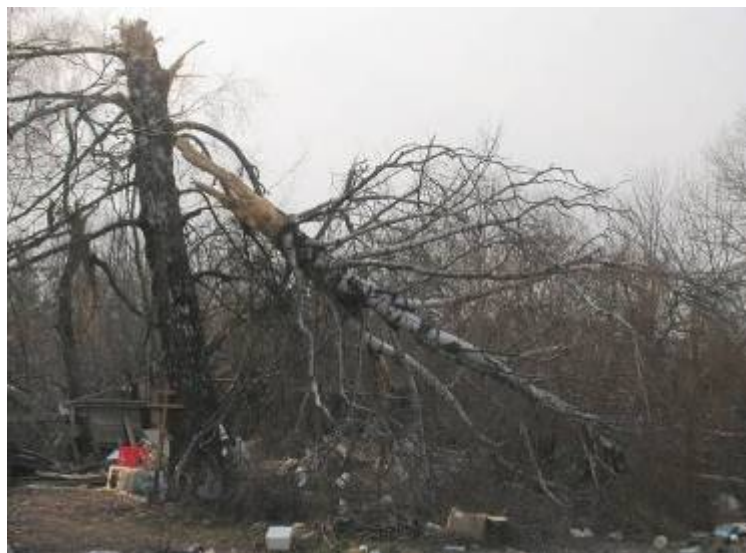
W odległości **855 m** od progu pasa nastąpiło uderzenie lewego skrzydła w dużą brzozę na wysokości około **5,1 m** (rys. 6), które doprowadziło do oderwania dużego fragmentu (około 6 m) lewego skrzydła wraz z lotką. Środek ciężkości samolotu znajdowała się wtedy około **1,1 m** powyżej progu drogi startowej, kąt przechylenia wynosił około **-2,5°** (przechylenie w lewo) a pochylenia wzrósł do **12,8°**.

Rys. 7 Brzoza (punkt 4 rys. 1 punkt 5 rys. 2) uszkodzona w wyniku uderzenia lewym skrzydłem samolotu

Powstałe, na skutek utraty końcówki lewego skrzydła, nie zrównoważenie siły nośnej nie było możliwe do skorygowania wychyleniem lotki prawego skrzydła. Zapoczątkowało to obrót

samolotu w lewo względem osi podłużnej z jednoczesną zmianą kierunku lotu około $3,5^\circ$. Zmiana kierunku lotu została spowodowana reakcją samolotu na uderzenie w jego konstrukcję w odległości **10,8 m** od osi pionowej samolotu. Rozszczelnione zostały wówczas wszystkie (trzy) instalacje hydrauliczne.

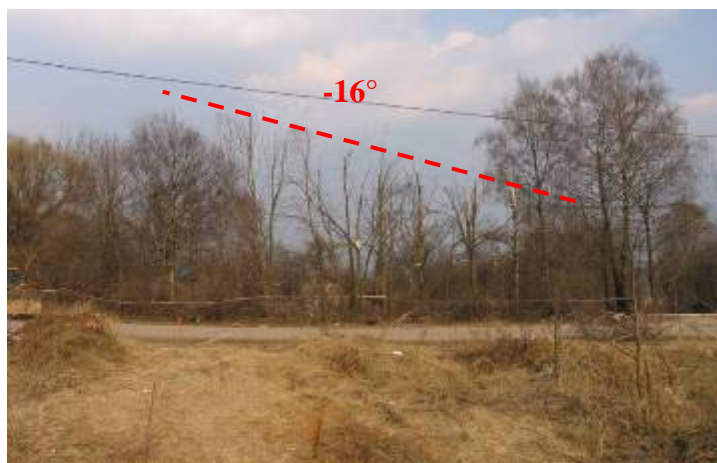
Po przebyciu kolejnych **47 m** samolot zderzał się na długości około **20 m** z drzewami o średnicy konarów do **15 cm** (rys. 8). Przechylenie samolotu w tym czasie gwałtownie wzrosło i wynosiło około -16° (w lewo).

Rys. 8. Uszkodzone drzewa (punkt 6 rys. 2) przez skrzydła i kadłub samolotu przy przechyleniu około -16° (w lewo)

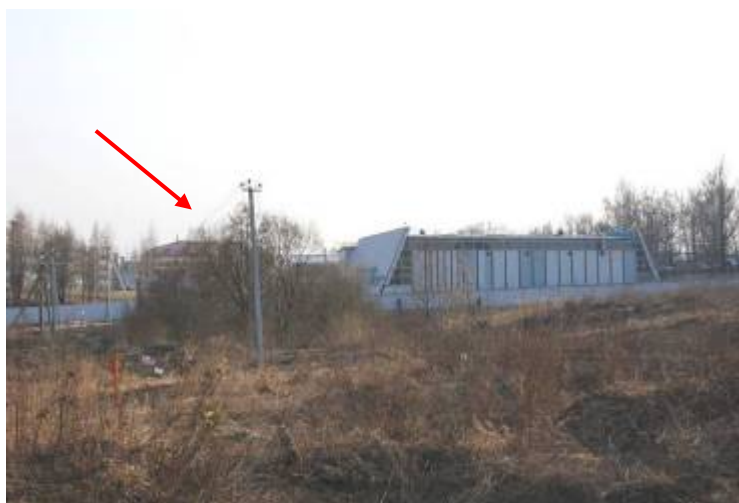
Obrót wolantu oraz wychylenie pedałów nie zapewniły zatrzymania obrotu samolotu w lewo. Przy przechyleniu około -35° , po pokonaniu około **80 m** od chwili utraty fragmentu lewego skrzydła samolot przeleciał nad linią energetyczną średniego napięcia, powodując jej uszkodzenie (rys. 9). Niewykluczone, że linia energetyczna została zerwana nie bezpośrednio przez samolot, ale przez konary drzew odłamanych kilkanaście metrów wcześniej i przemieszczonych zgodnie z kierunkiem lotu samolotu.

Rys. 9. Zerwane przewody linii energetycznej (punkt 7 rys. 2)

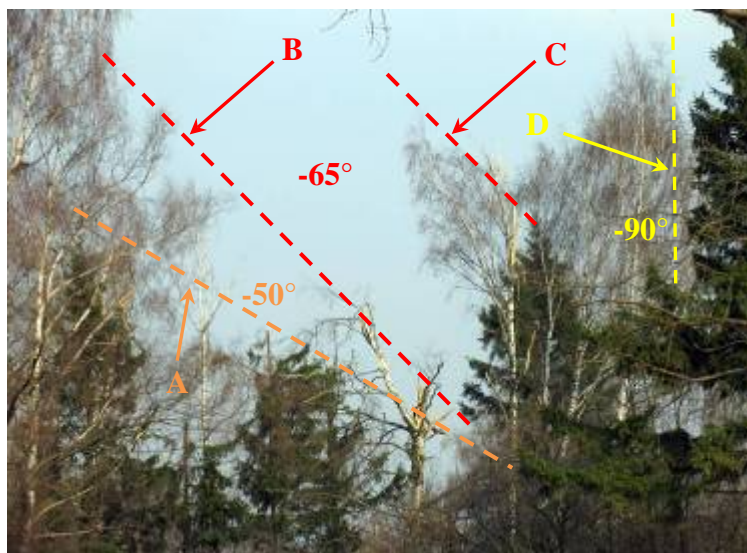
Po przebyciu kolejnych **50 m** samolot pogłębił przechylenie do **-50°**. Następnie na odcinku około 40 m samolot uderzył w kilka grubszych drzew: świerki i brzozy, powodując łamanie ich konarów (rys. 10) i wzrost przechylenia do około **-90°**. Uderzenia te powodowały rozległe uszkodzenia krawędzi natarcia skrzydeł oraz liczne uszkodzenia krawędzi natarcia oraz powierzchni sterów wysokości i kierunku.

Rys. 10. Uszkodzenia drzew w odległości około 150 m (punkty 8, 9 i 10 rys. 2) od miejsca utraty fragmentu lewego skrzydła:

- A – linia cięcia świerków
- B – linia cięcia brzozy (skrzydło);
- C – linia cięcia sterem wysokości;
- D – linia cięcia świerku krawędzią lewego skrzydła.

Samolot w odległości **690 m** od progu drogi startowej, przy przechyleniu wynoszącym około **-90°** (rys. 10) zaczął zakrzywiać swój tor lotu w lewo, jego kadłub znajdował się wówczas na wysokości około **18 m** nad ziemią.

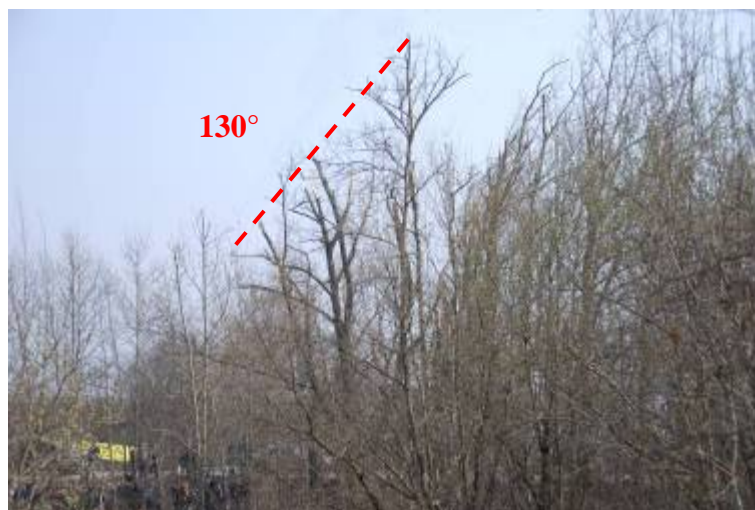
Po kolejnych **50 m** lotu samolot zwiększył przechylenie do **-120°** uderzając kadłubem, skrzydłami oraz statecznikiem poziomym kolejno w dwa duże drzewa powodując łamanie ich konarów i gałęzi. W tym samym czasie od samolotu oderwał się lewy ster wysokości. Przy przechyleniu dochodzącym do **-130°** samolot zderzył się z ostatnią grupą drzew. Pochylenie kadłuba w tym momencie wynosiło około **16°** i w dalszej fazie lotu zaczęło się szybko zmniejszać. Na rys.1 punkt ten oznaczony jest jako nr „6” i odpowiada on miejscu, w którym przerwany został zapis rejestratora parametrów lotu ATM-QAR. W końcowej fazie lotu samolot przemieszczał się z nosem lekko opuszczonym w dół.

Rys. 11. Uszkodzenia ostatniej grupy drzew przed zderzeniem samolotu z ziemią

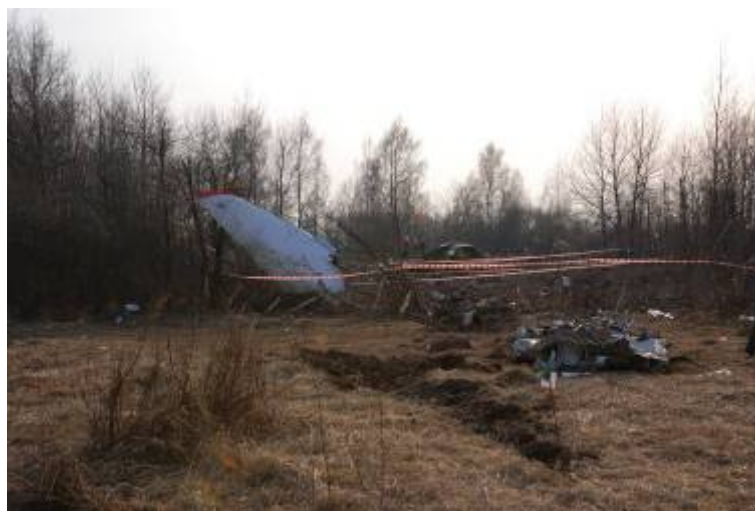
Rys. 12. Ślad na ziemi spowodowany lewym sterem kierunku

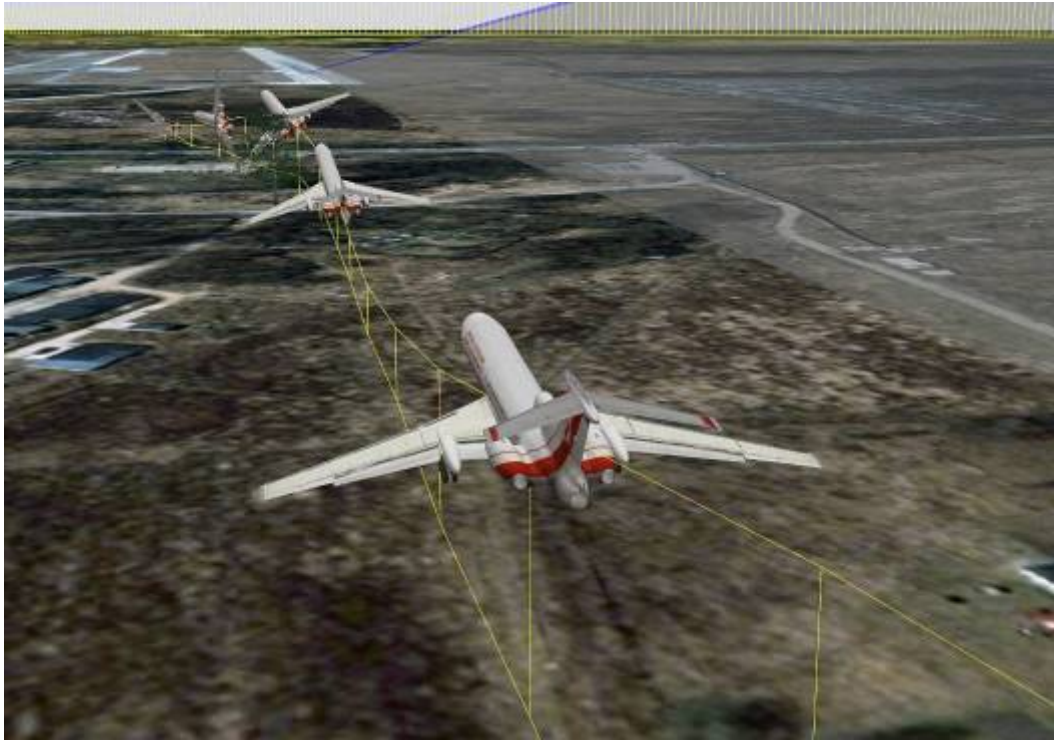
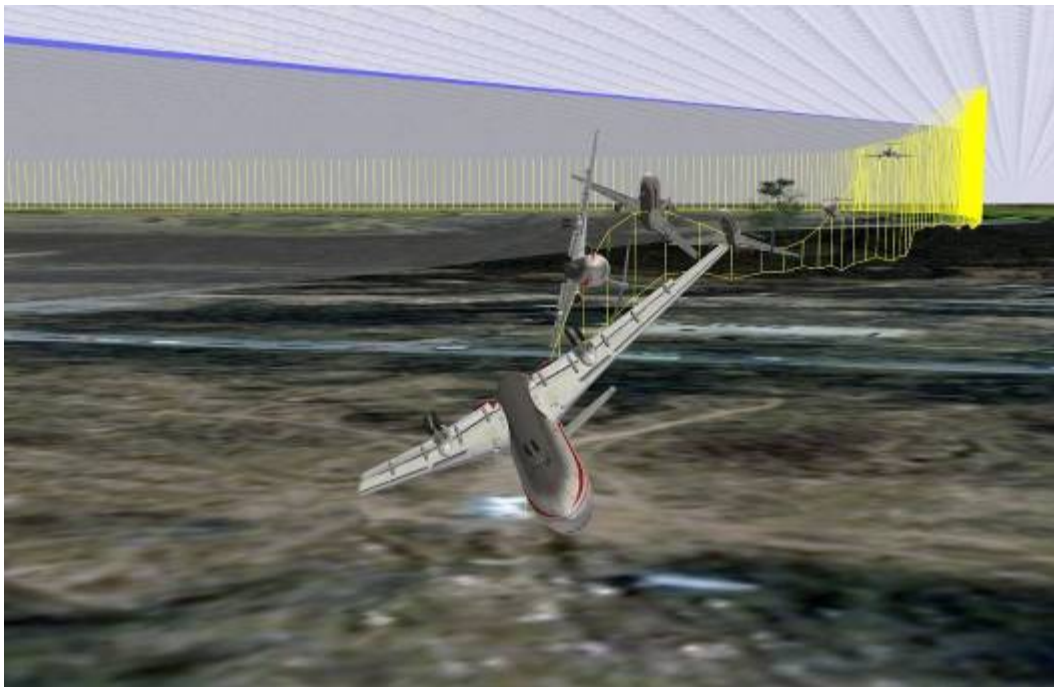
Na rysunkach 13 i 14 została przedstawiona ostatnia faza lotu samolotu od bliższej radiolatarni (BRL) aż do miejsca upadku.

Rys. 13. Graficzne przedstawienie ostatniej fazy lotu i zderzenia z ziemią (widok od strony nalotu samolotu)

Rys. 14. Graficzne przedstawienie ostatniej fazy lotu i zderzenia z ziemią (widok od strony upadku samolotu)

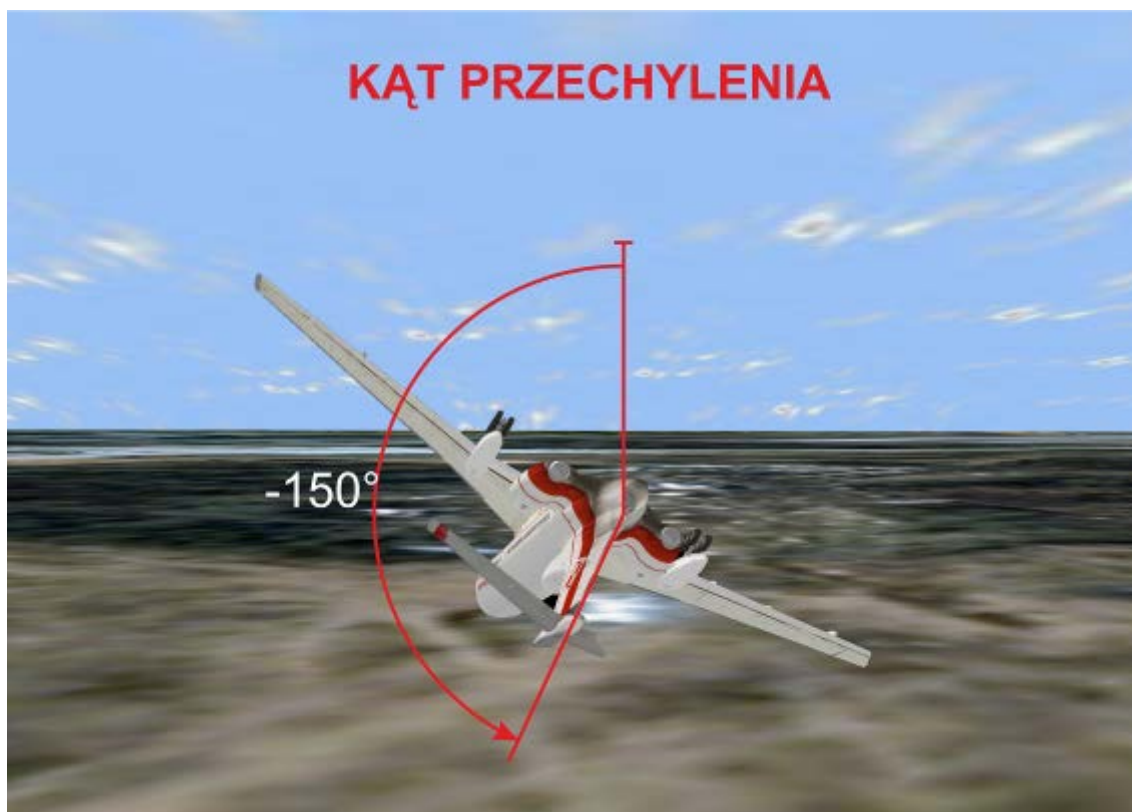
Rys. 15. Kąt przechylenia samolotu w momencie zderzenia z ziemią

Ostatecznie samolot zderzył się z ziemią pozostałością lewego skrzydła przy przechyleniu około -150° (rys. 15), niewielkim ujemnym pochyleniu około -6° (rys. 16) oraz z kursem magnetycznym około 240° (od chwili utraty fragmentu lewego skrzydła nastąpiło odchylenie kursu około -20° – rys. 17).
