## **Uwagi**

do projektu Raportu końcowego

z badania wypadku samolotu Tu-154M nr boczny 101,

który wydarzył się w dniu 10 kwietnia 2010 r.,

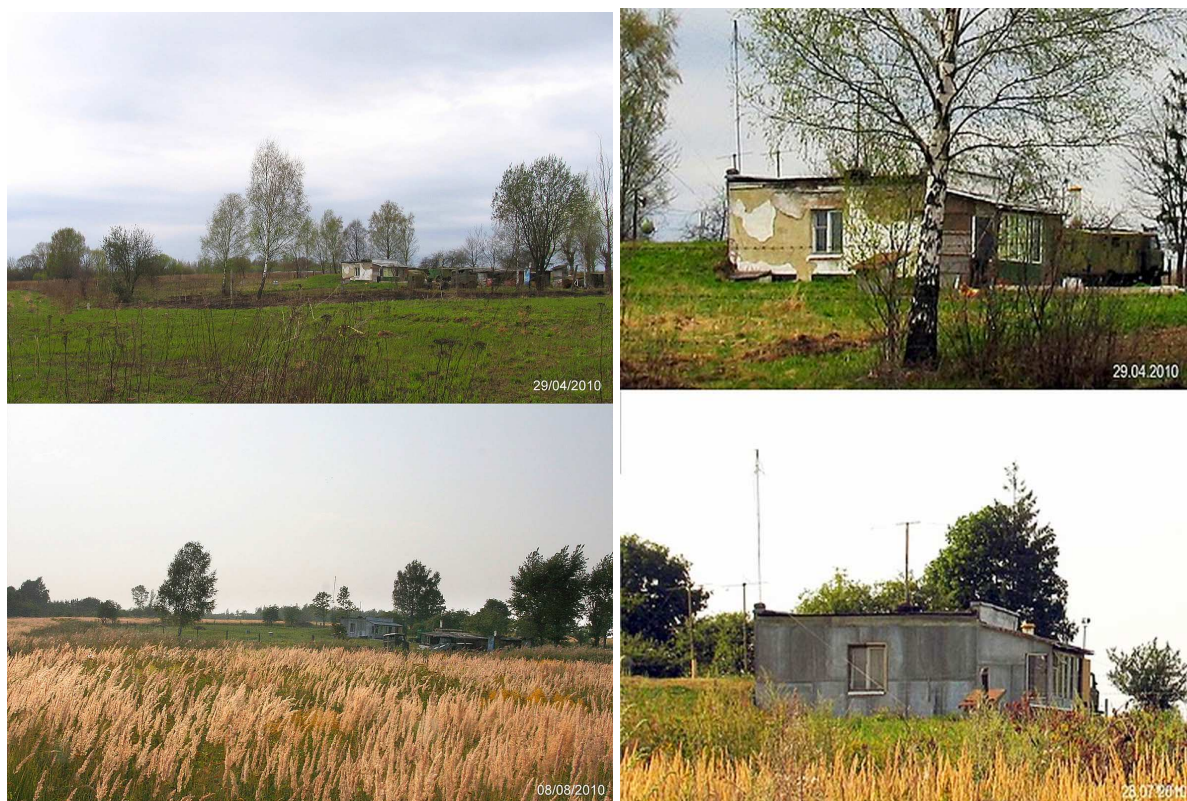
Zgodnie z Protokołem przesłuchania z dnia 3 maja 2010 r. dowódcy załogi samolotu Jak-40, lądującego na lotnisku Smoleńsk „Północny” w dniu 10 kwietnia 2010 r. (przed przylotem samolotu Tu-154M), wynika, że bliższa radiolatarnia prowadząca (BRL) nie pracowała stabilnie. Wskazania wahały się w granicach  $\pm 10^0$ . Prawdopodobną przyczyną niestabilnej pracy BRL były: drzewa rosnące w polu antenowym radiolatarni znacznie przewyższające wysokość masztu antenowego, obecność napowietrznej linii energetycznej oraz jar w bezpośrednim sąsiedztwie BRL. Powyższe czynniki mogły wpływać na charakterystykę promieniowania anteny BRL.

*Różnice w stanie drzewostanu – rejon BRL ok. 1000 m od progu DS 26*

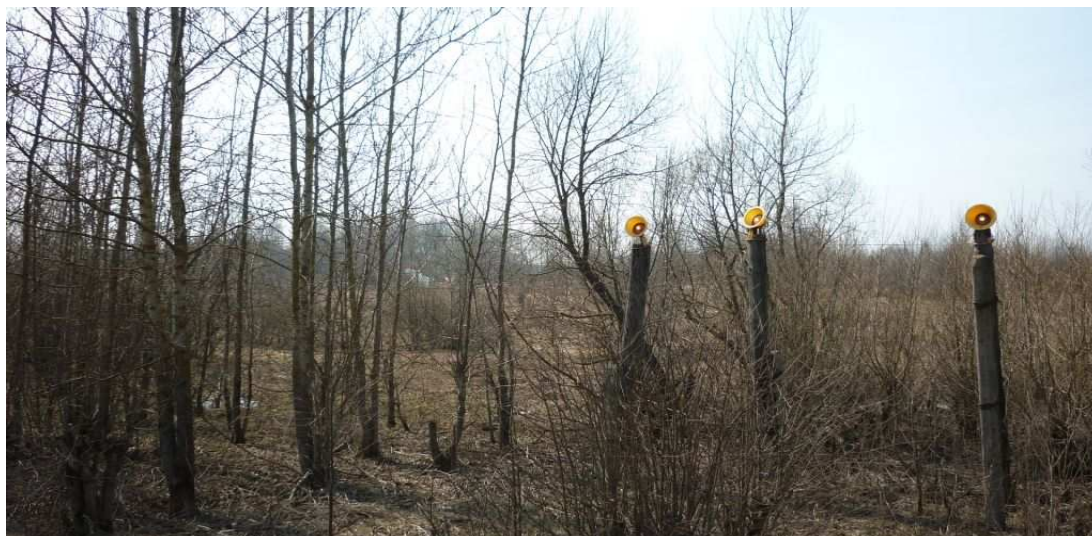
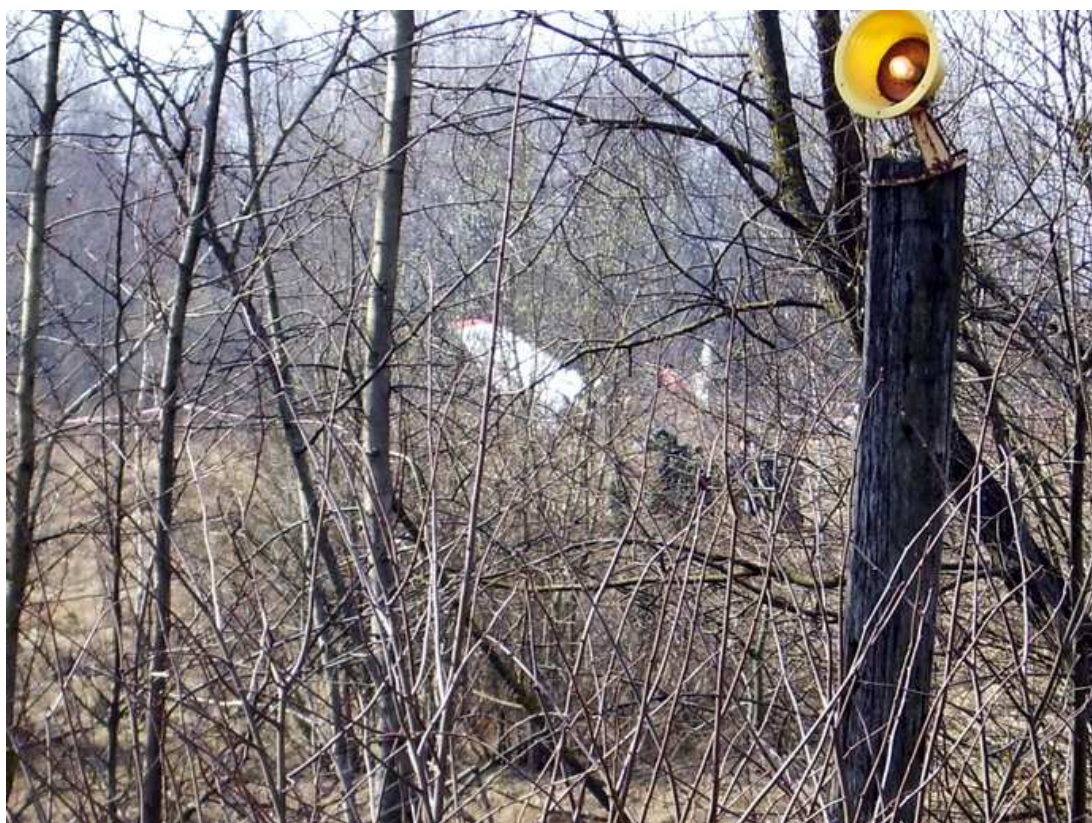
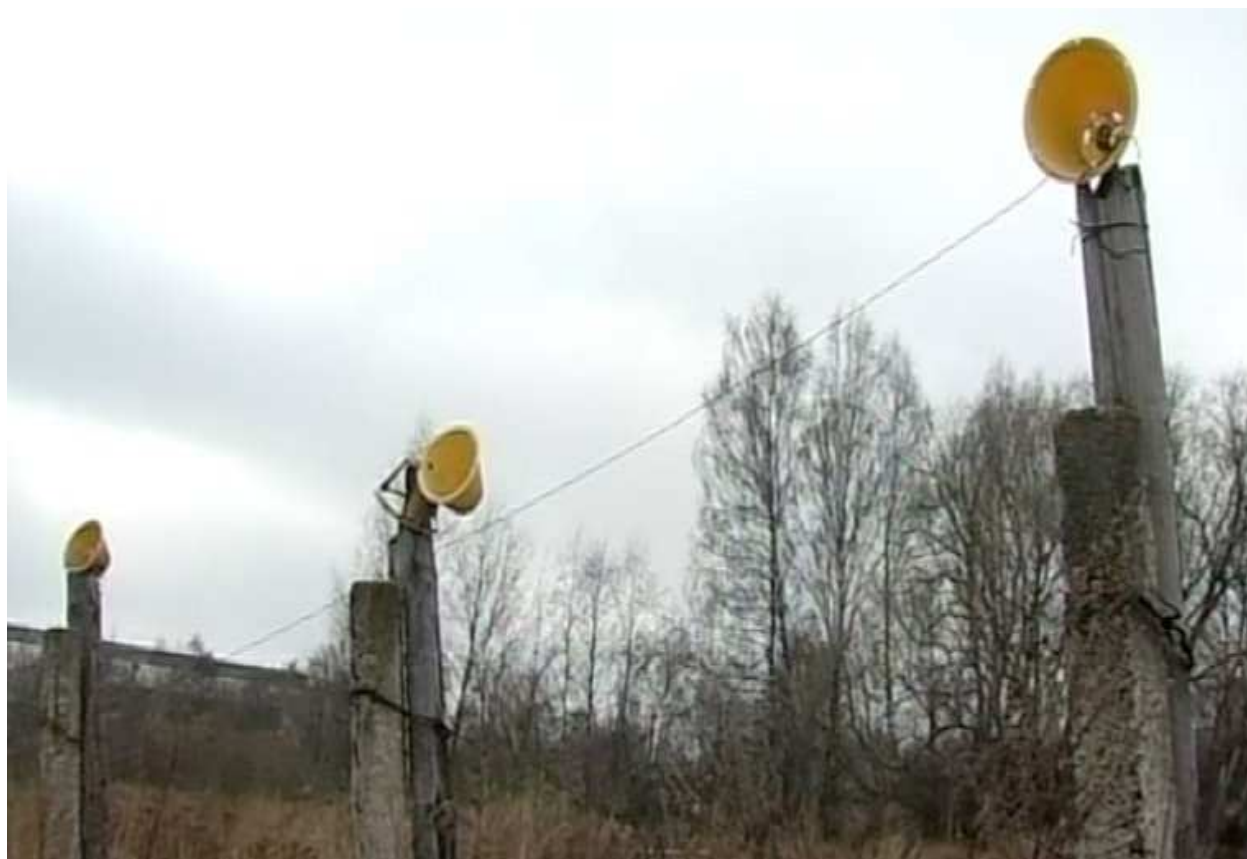
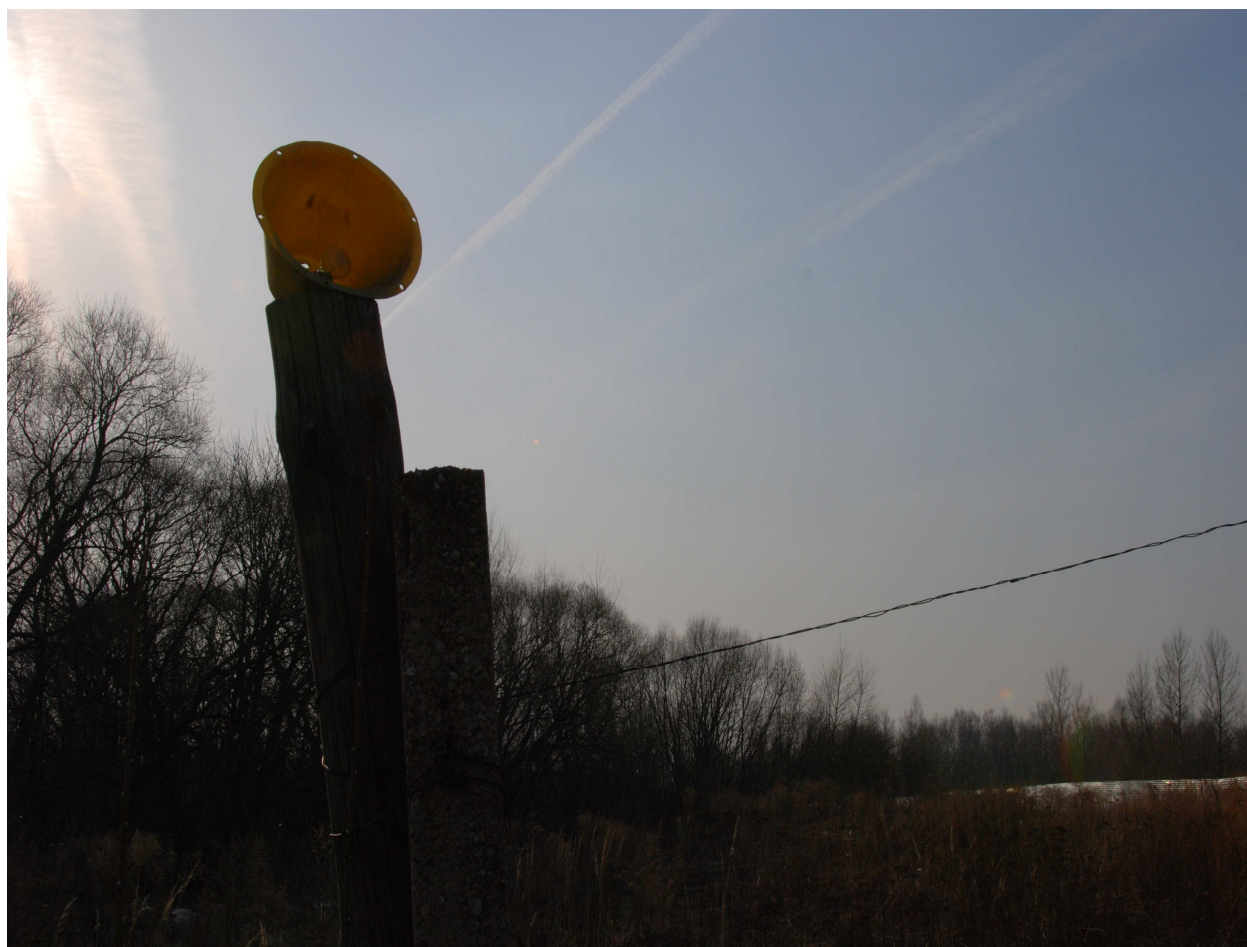
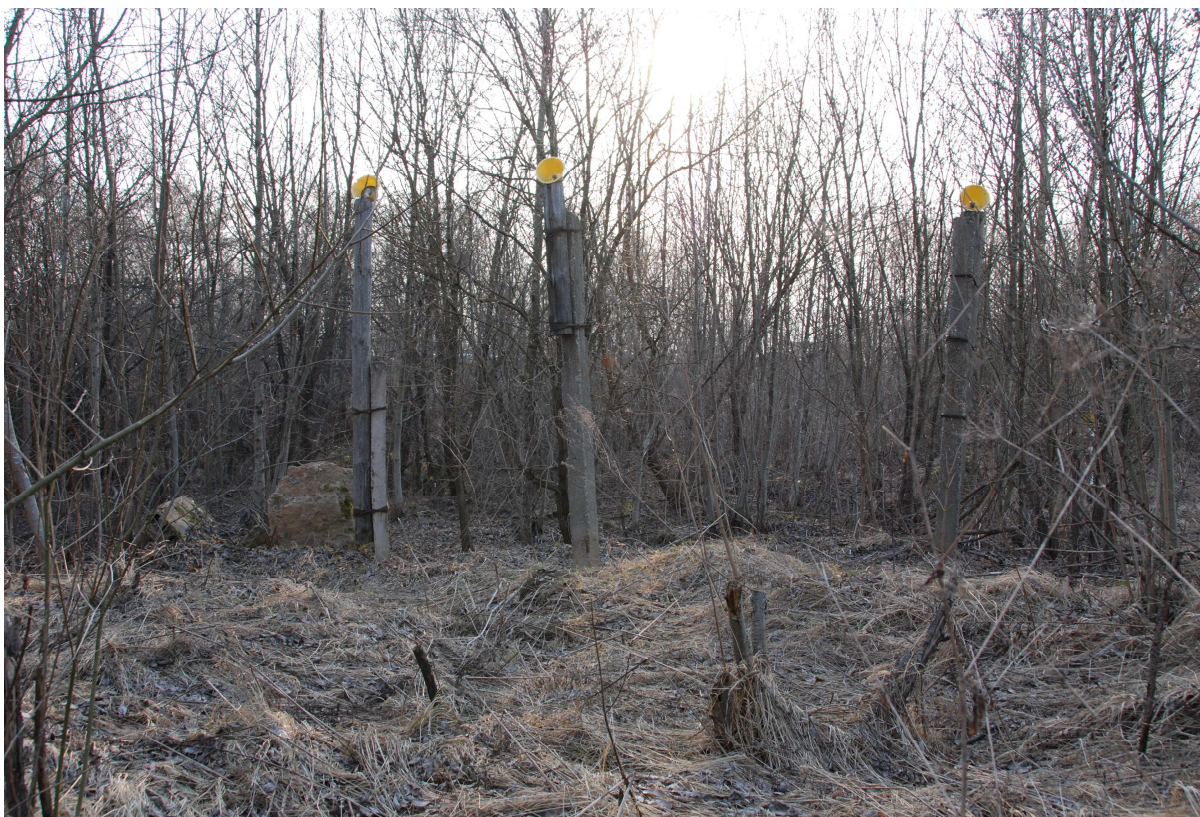
**Wygląd elementów systemu świetlnego „ŁUCZ-2MU” na lotnisku Smoleńsk  
„Północny” w dniu 10 kwietnia 2010 r.**

Z powyższej dokumentacji fotograficznej wynika, że elementy świetlne systemu świetlnego lotniska Smoleńsk „Północny” pochodziły z bliżej nieokreślonego urządzenia, nie posiadały luster i soczewek skupiających oraz możliwości regulacji kąta świecenia w płaszczyznach: pionowej i poziomej.

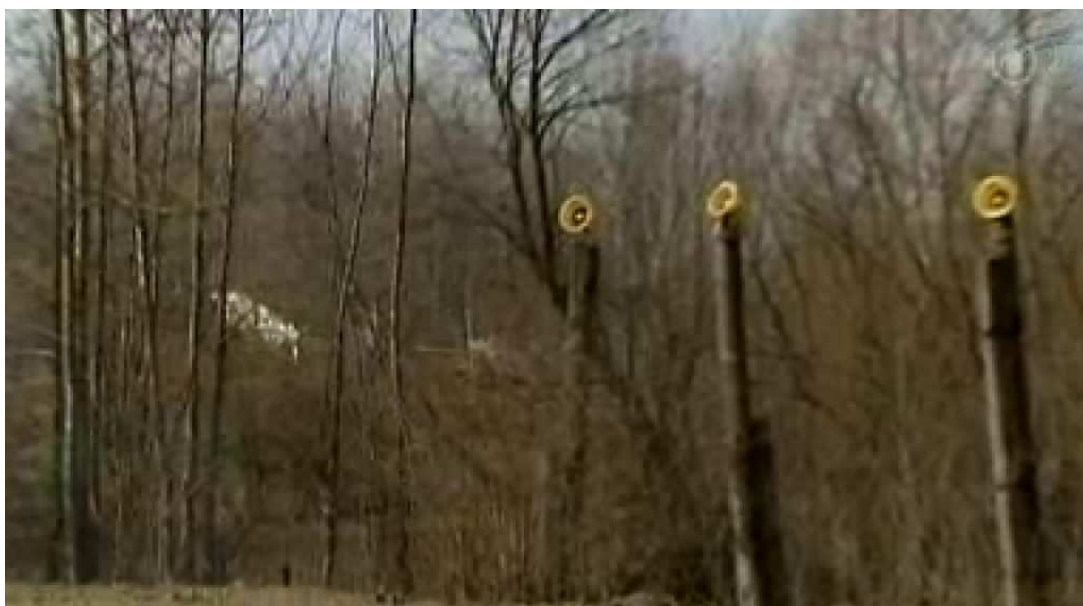
Dodatkowo, informacje zawarte w punkcie 1.16.7 „Ocena widzialności elementów systemu świetlnego” dotyczące stwierdzenia, że „... załoga nie mogła nawiązać wizualnego kontaktu nawet z pierwszym (900 metrów od DS) rzędem świateł zbliżania” mogą być prawdziwe, bowiem rozwinięte na lotnisku Smoleńsk „Północny” elementy systemu świetlnego nie posiadały charakteru reflektorów, a ich charakterystyki fotometryczne daleko odbiegały od wymaganych standardów (poniższe zdjęcie).

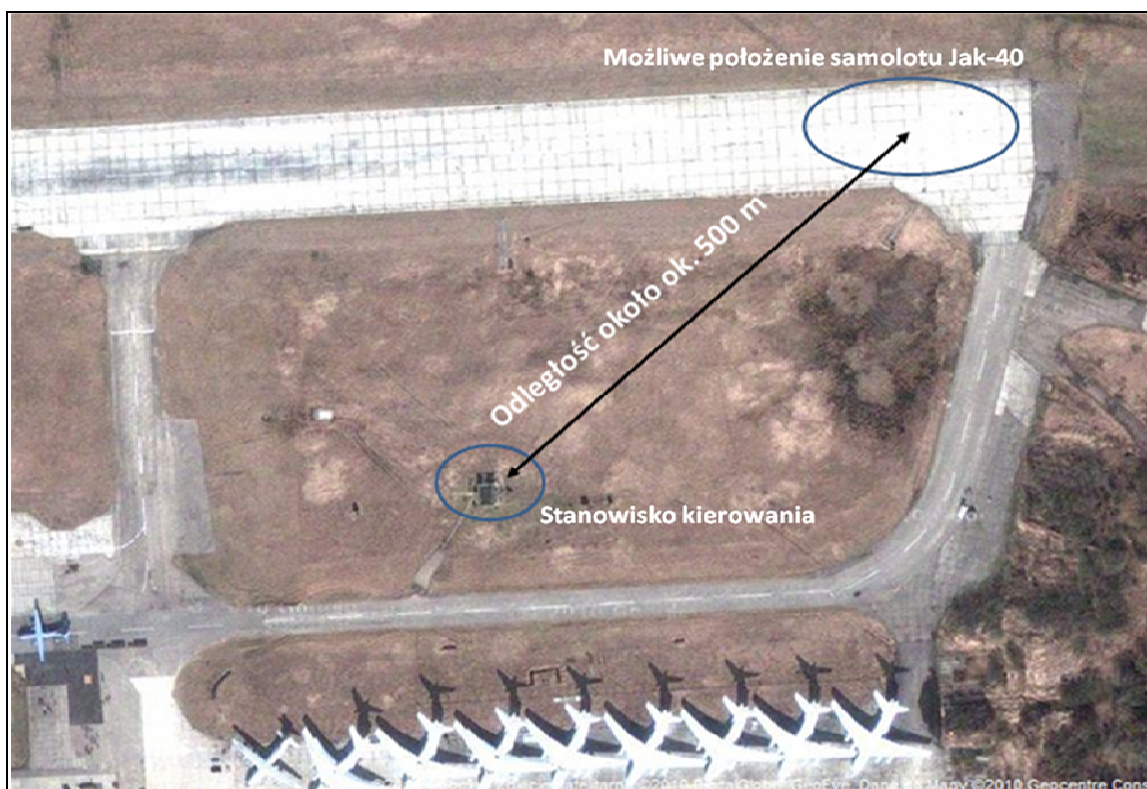
KL zobaczył samolot Jak-40 dopiero nad progiem DS 26. Z analizy odległości pomiędzy położeniem poszczególnych obiektów (zdjęcie zamieszczone poniżej) wynika, że faktyczna widzialność w czasie lądowania samolotu Jak-40 nie była większa niż 500 metrów.

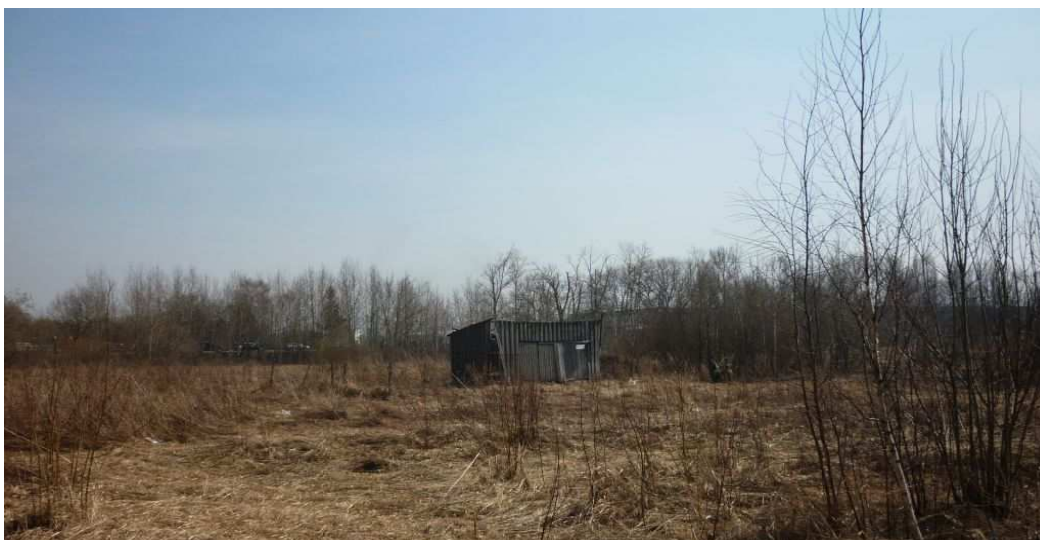
W obu wariantach stwierdzono, że teren położony w odległości od 300 m do 850-900 m od progu DS 26, w zasięgu powierzchni ograniczającej podejścia z kierunku 259°, porośnięty był dużą ilością krzewów oraz znajdowały się na nim skupiska (grupy) drzew o wysokości rzędu 20÷25 m npt, przekraczających (niekiedy znacznie – nawet o ok. 15 m) wartości dopuszczalne wysokości obiektów wyznaczone przez w/w powierzchnię ograniczającą, szczególnie w rejonie szosy przecinającej podejście (400-700 m od progu DS 26).

*Drzewa i krzewy ok.500 m od progu DS 26 (widok na podejście 259°)*

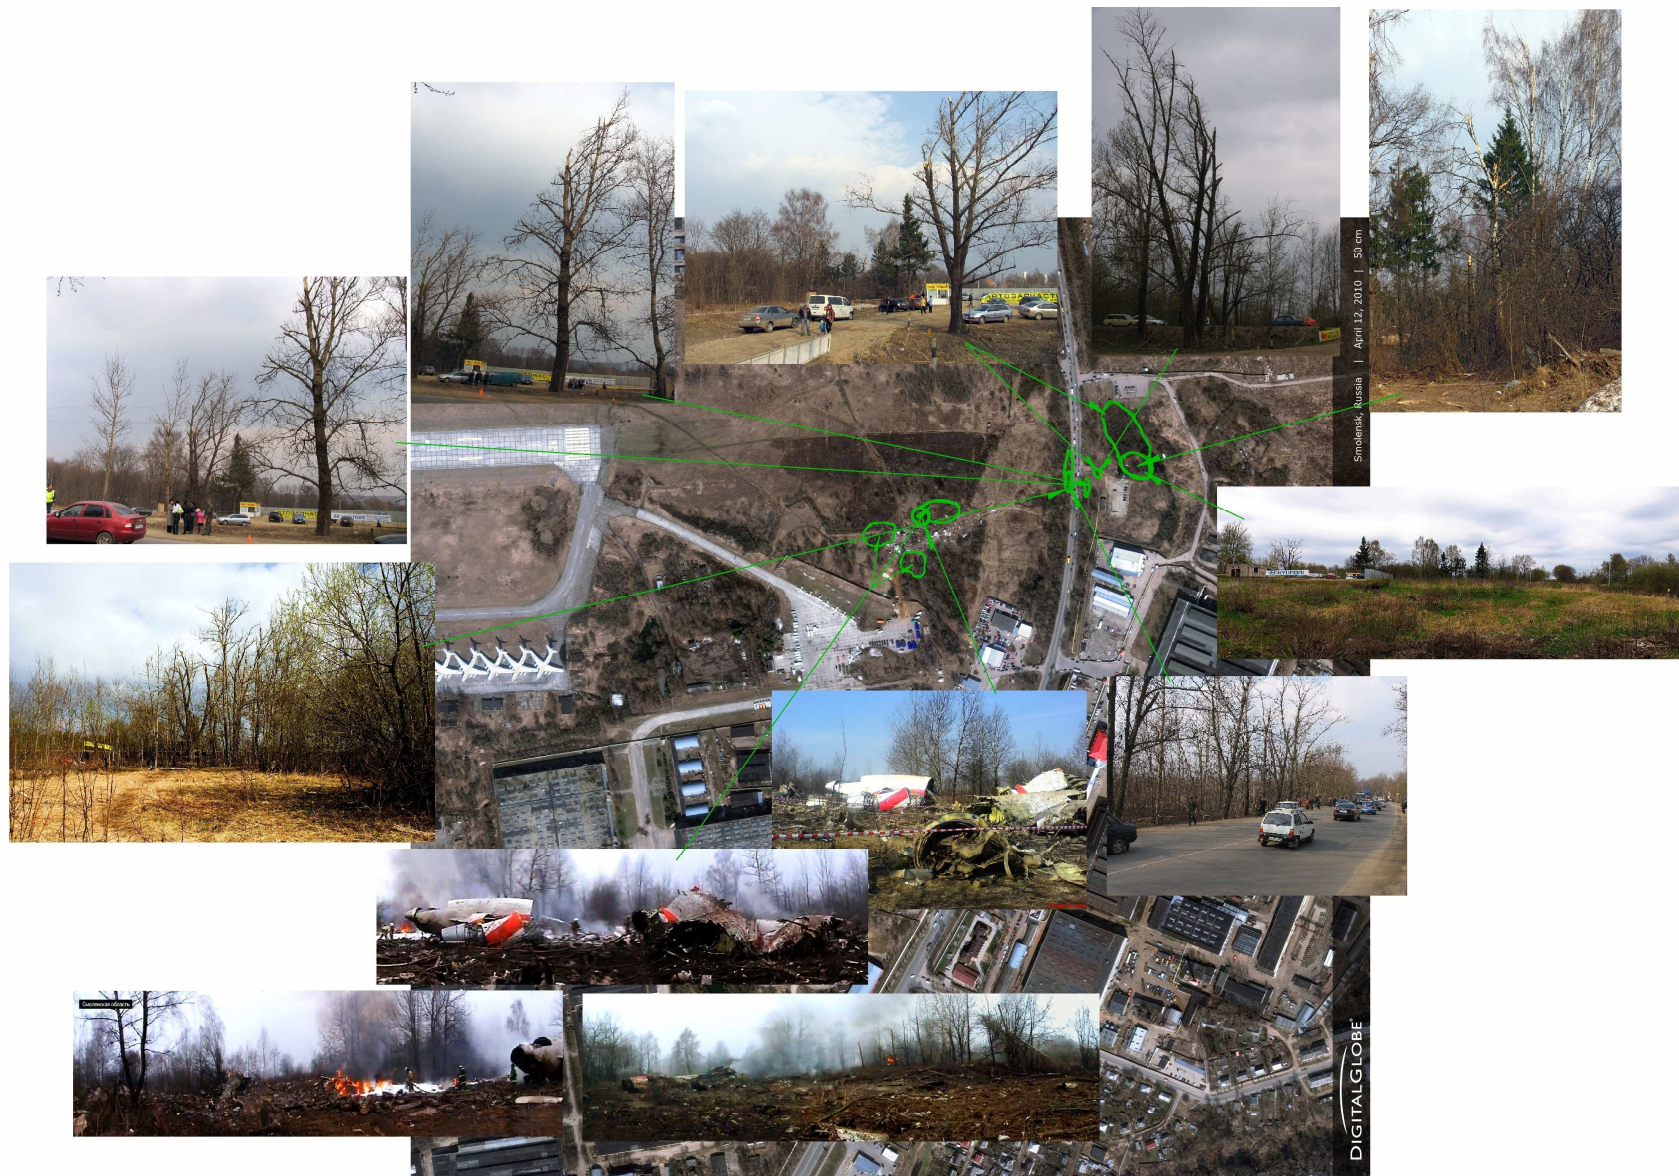
*Rozmieszczenie niektórych grup drzew w zasięgu powierzchni podejścia*

Jest to niezgodne zarówno z przepisami polskimi, rosyjskimi jak i ICAO (Aneks 14). Przedmiotowe skupiska drzew stanowiły realne zagrożenie dla statków powietrznych wykonujących podejścia do lądowania na DS 26, szczególnie w tak trudnych warunkach atmosferycznych jakie panowały w dniu 10 kwietnia 2010 r. Dodatkowo drzewa oraz krzewy porastające teren przed progiem DS 26 przysłaniały załogom statków powietrznych światła systemu świetlnego oraz ograniczały obsadzie SKL i tak już znacznie utrudnioną (z uwagi na mgłę) widoczność z SKL na podejście z kierunku 259°. W tej sytuacji nie można mówić, że lotnisko było w pełni sprawne i przygotowane do przyjmowania statków powietrznych, szczególnie o statusie HEAD. Należy zauważyć, że w dokumencie „Akt przeglądu technicznego lotniska Smoleńsk „Północny” w celu przyjęcia rejsów specjalnych” z 5.04.2010 r. stwierdzono jedynie, iż cyt.: „... w odległości od 1 do 4 km od progu pasa startowego przeszkód o wysokości powyżej 10 m względem progu pasa startowego i od 4 km do końca pasa podejść powietrznych o wysokości 50 m względem progu pasa startowego brak”. Nie podano zaś żadnej informacji o ewentualnych przeszkodach położonych w odległości do 1 km od progu DS 26, a więc na terenie na którym przedstawiciele strony polskiej stwierdzili obecność skupisk wysokich drzew. Ocenę strony polskiej o przekroczeniu przez drzewostan, na podejściu do DS 26, dopuszczalnych wysokości potwierdza masowa wycinka drzew i krzewów, która miała miejsce na tym terenie po wypadku, co stwierdzono na podstawie dostępnego materiału zdjęciowego (zdjęcia poniżej).

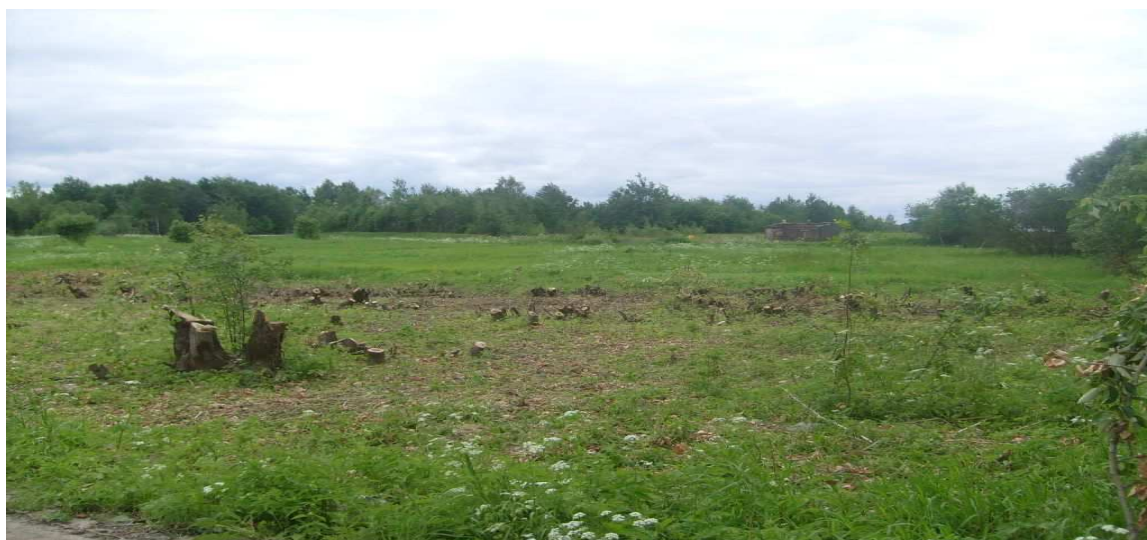
Wycięte drzewa i krzewy - ok. 600 m od progu DS 26 (widok na DS).

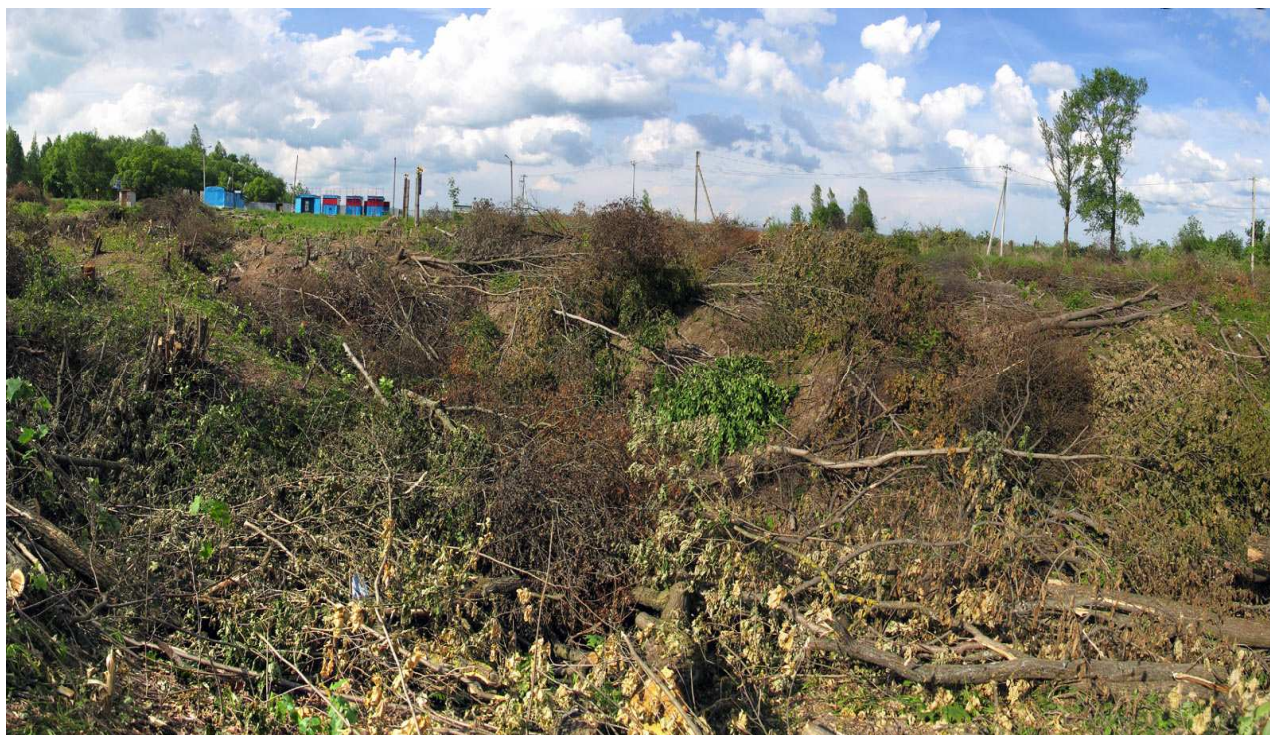
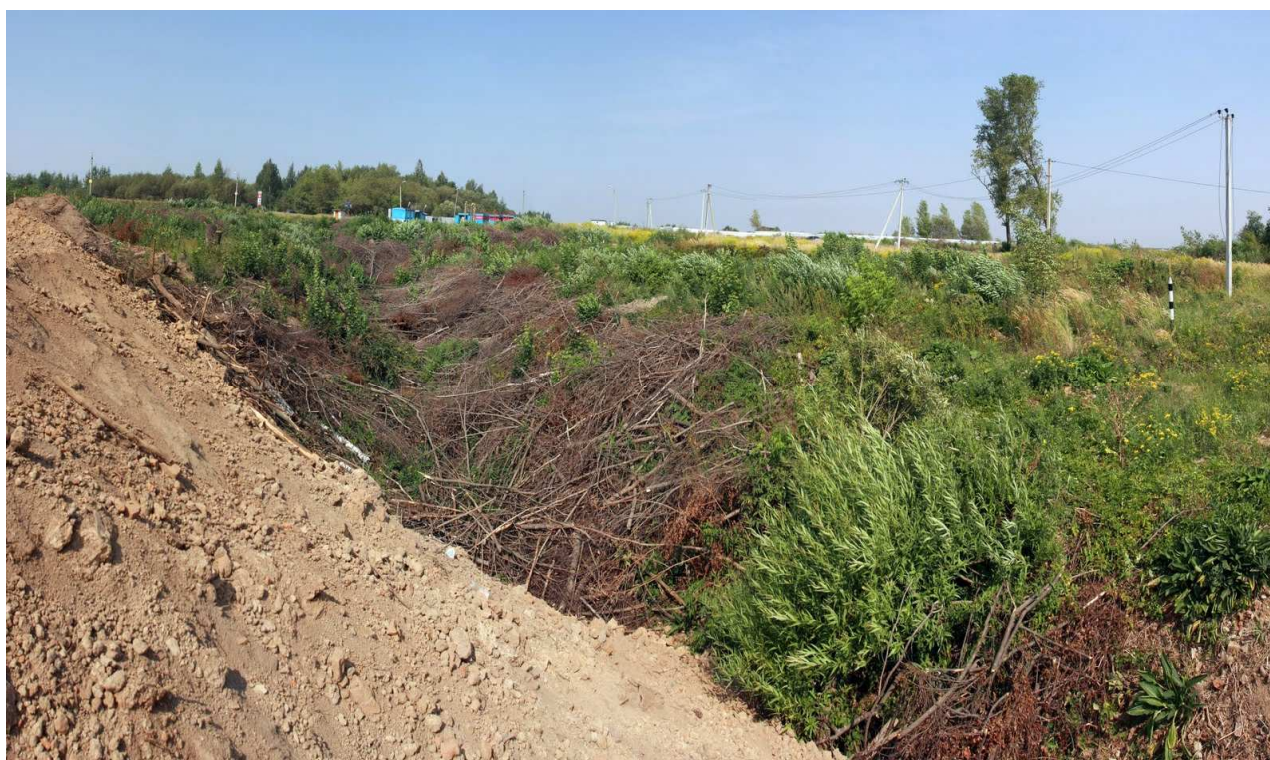
*Wycięte drzewa i krzewy w osi podejścia w odległości ok.700 m od progu DS 26.*

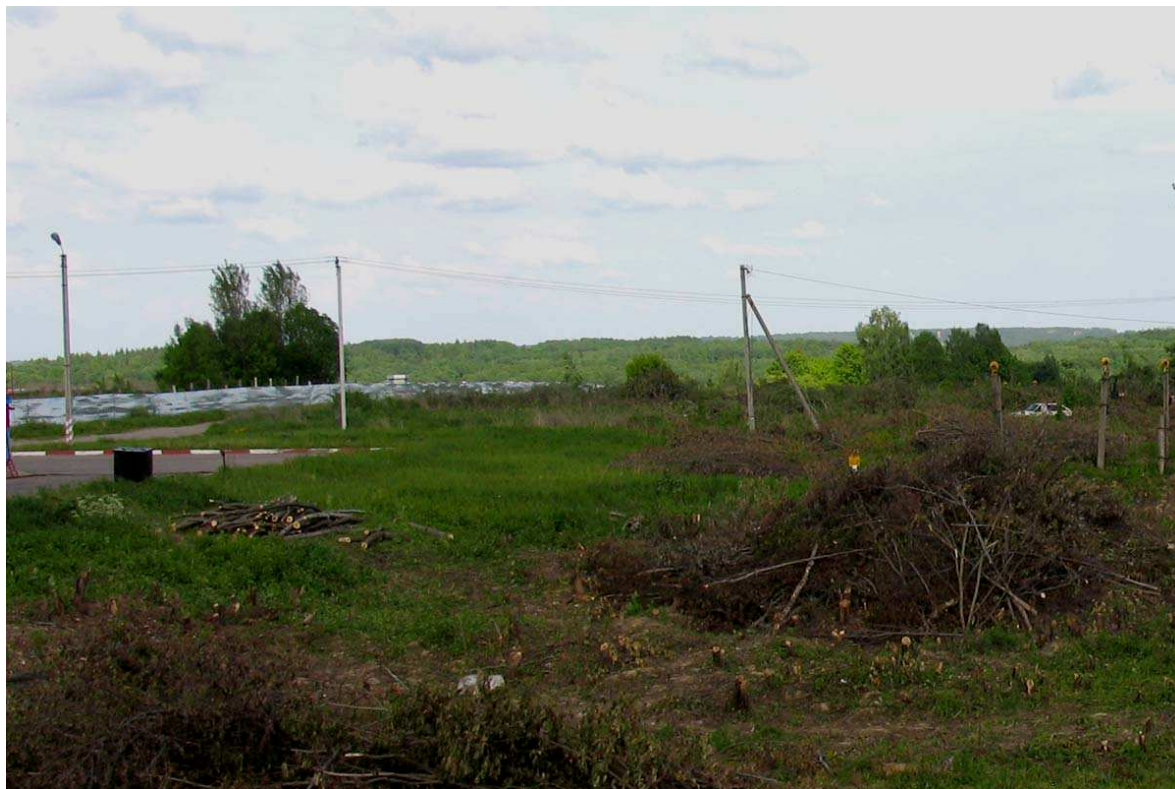
*Wycięte drzewa i krzewy w osi podejścia w odległości ok.700 m od progu DS 26.*

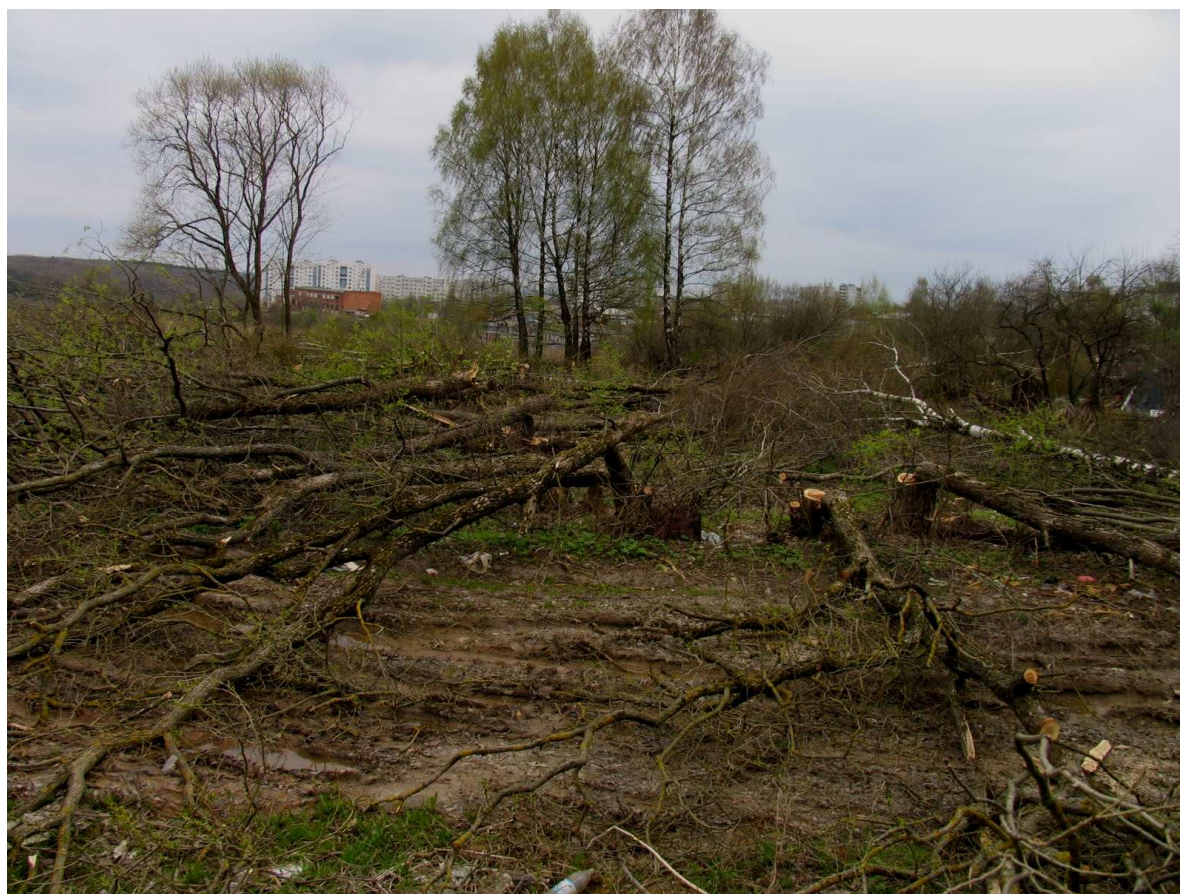
*Wycięte drzewa w rejonie BRL ok.900 m od progu DS 26.*

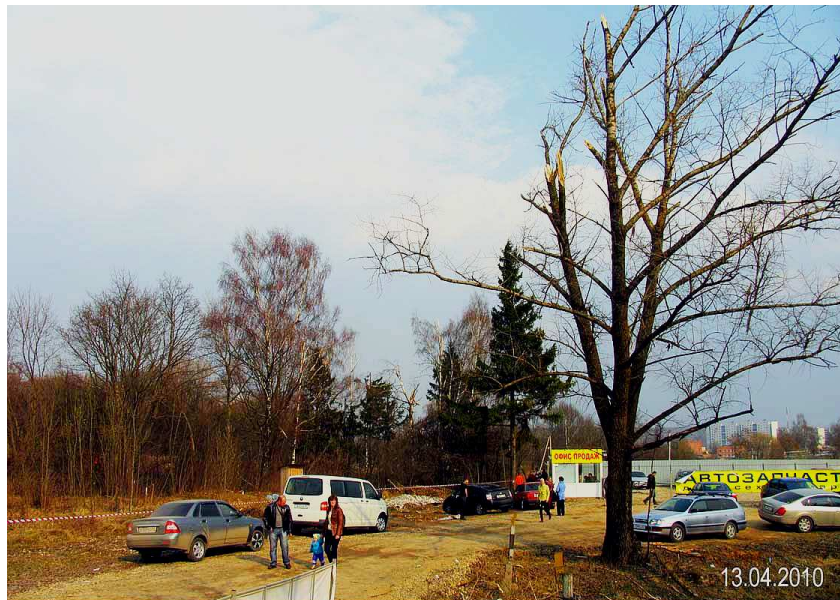
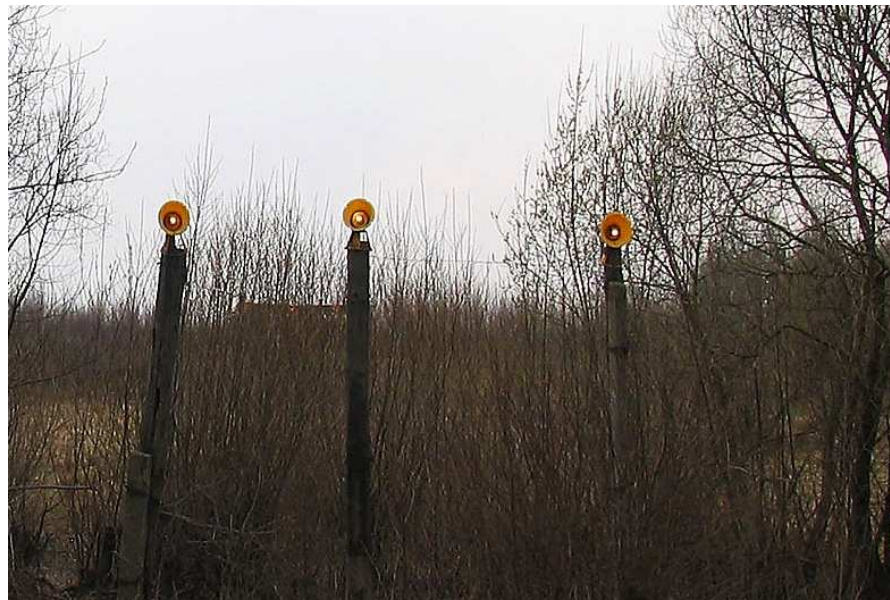
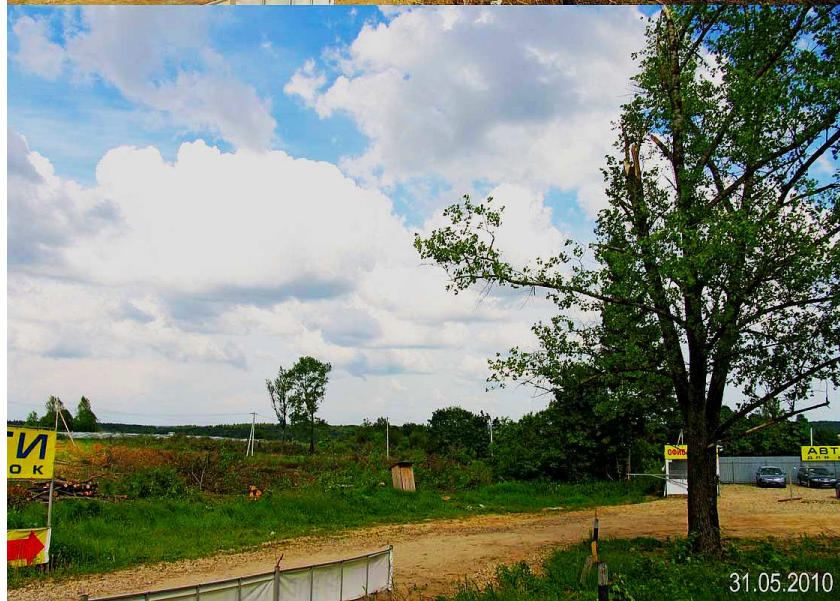
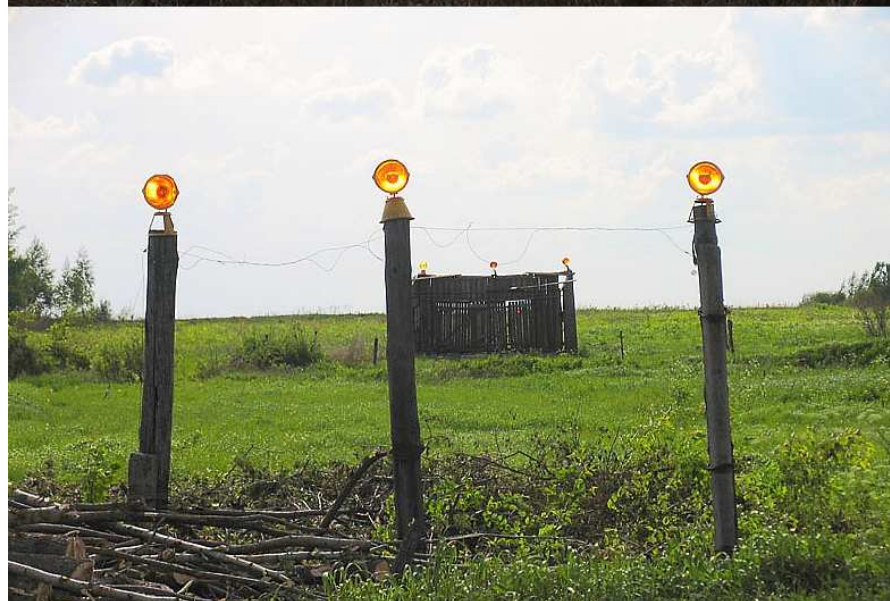
*Różnice w stanie drzewostanu – rejon osi podejścia przy szosie ok. 600-650 m od progu DS 26.*

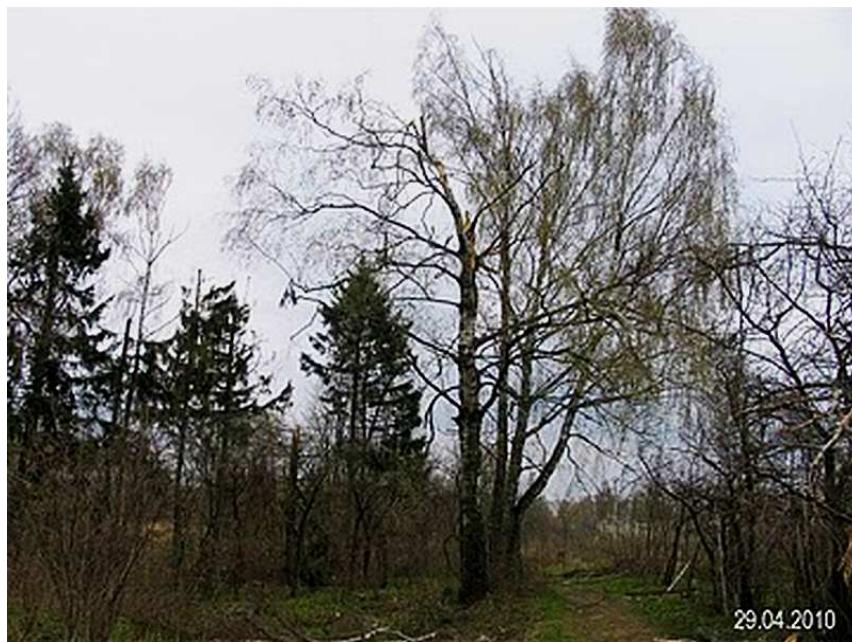
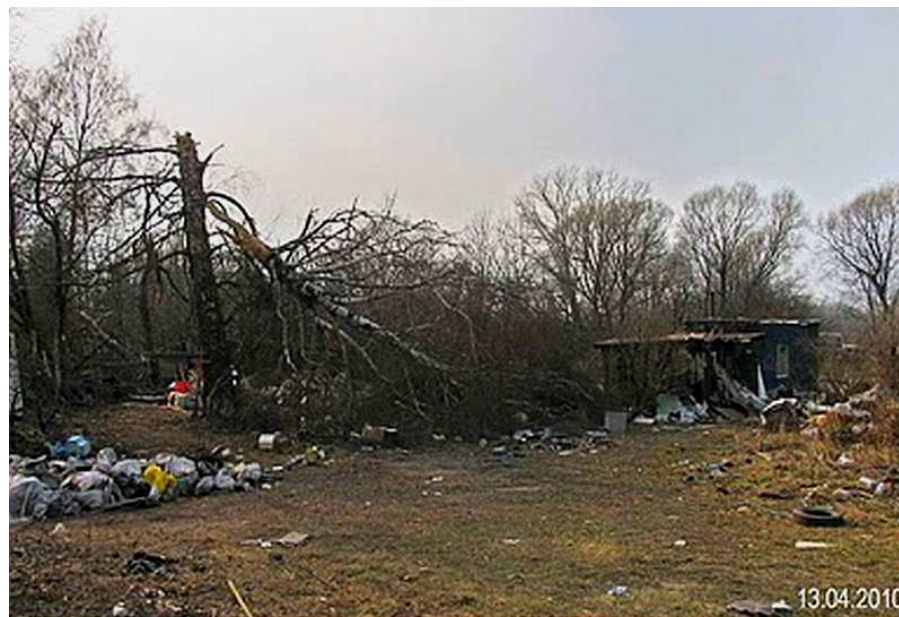
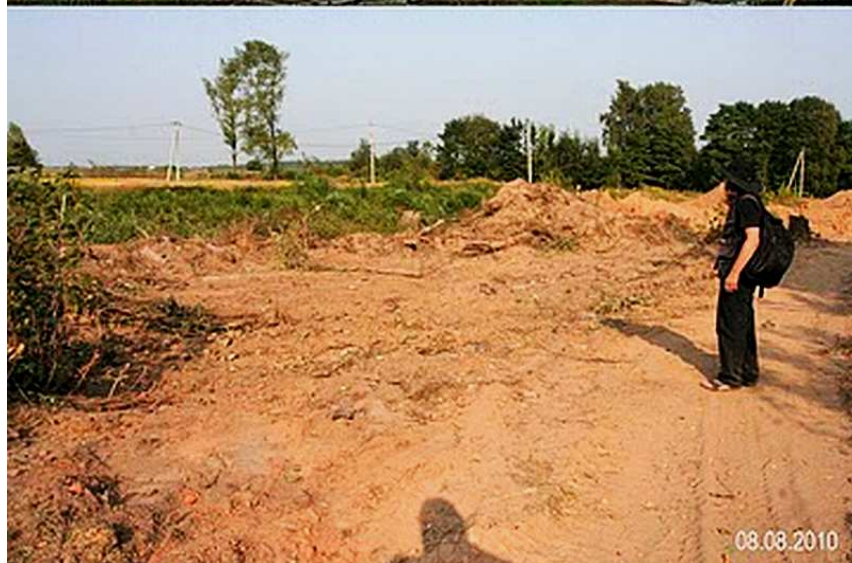
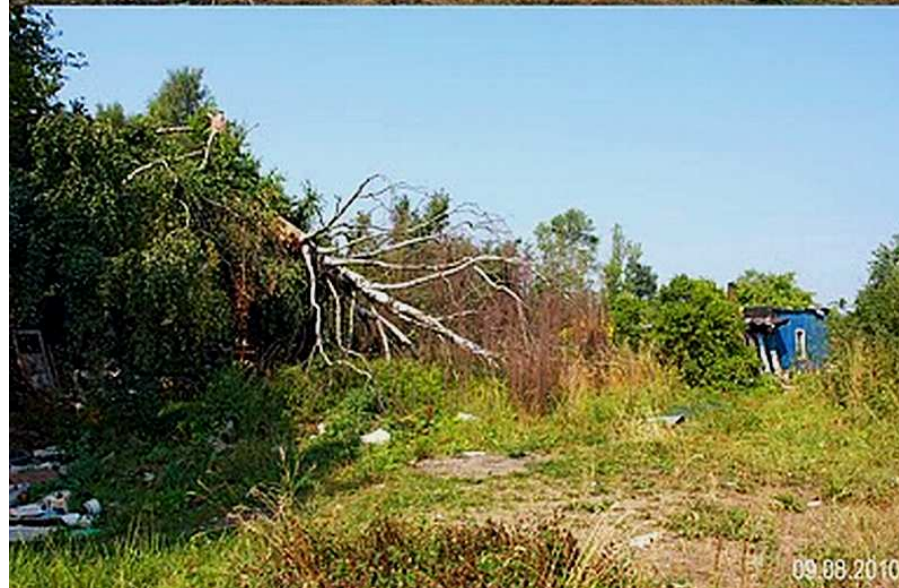
*Różnice w stanie drzewostanu – rejon w odległości ok. 700-800 m od progu DS 26.*

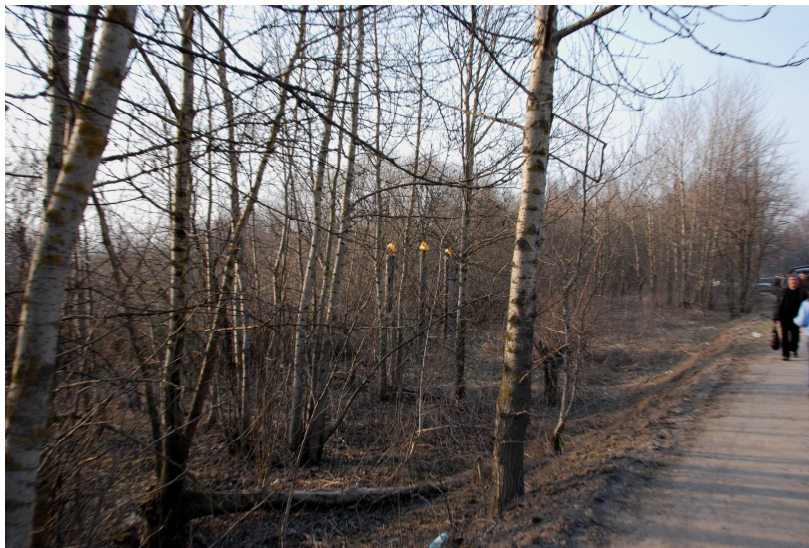
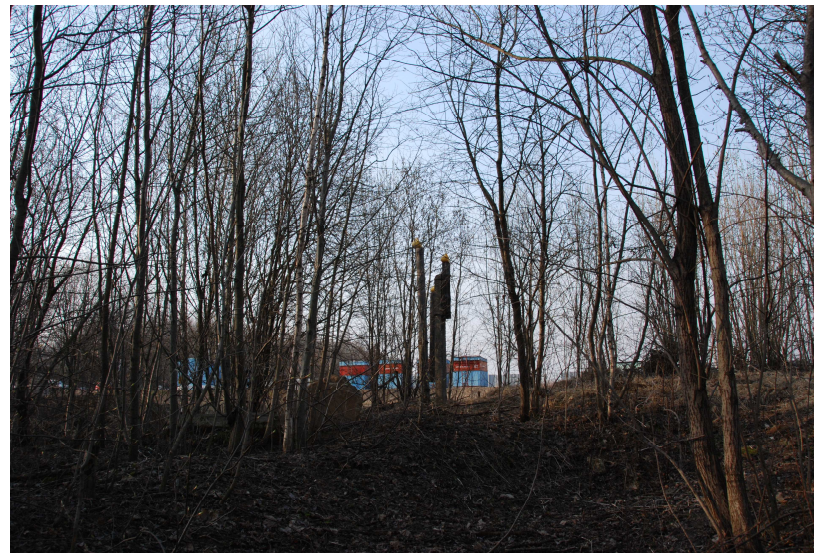
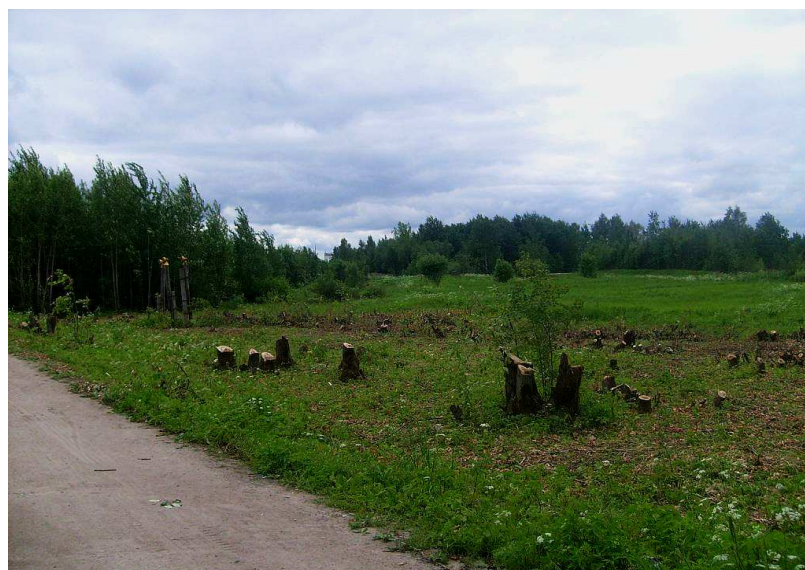
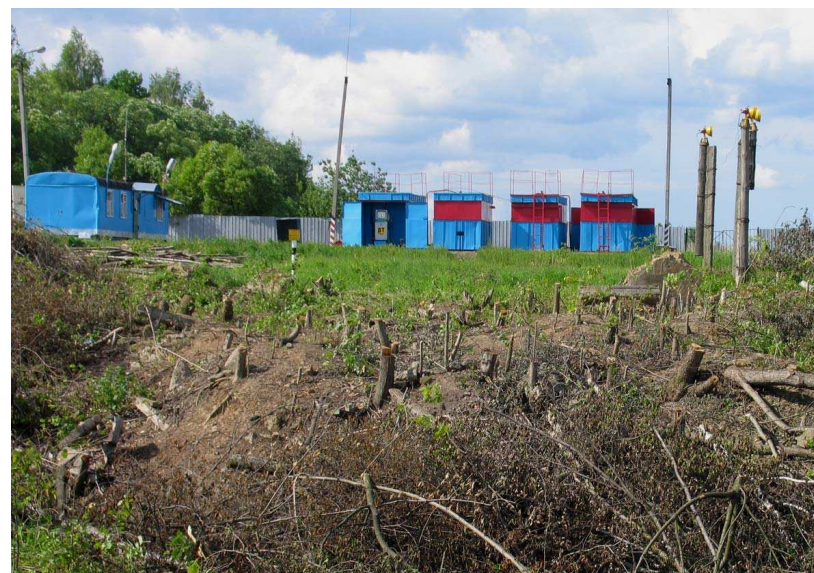
*Różnice w stanie drzewostanu – rejon o osi podejścia przy szosie ok. 600 i 700 m od progu DS 26.*
