## **Uwagi**

do projektu Raportu końcowego

z badania wypadku samolotu Tu-154M nr boczny 101,

który wydarzył się w dniu 10 kwietnia 2010 r.,

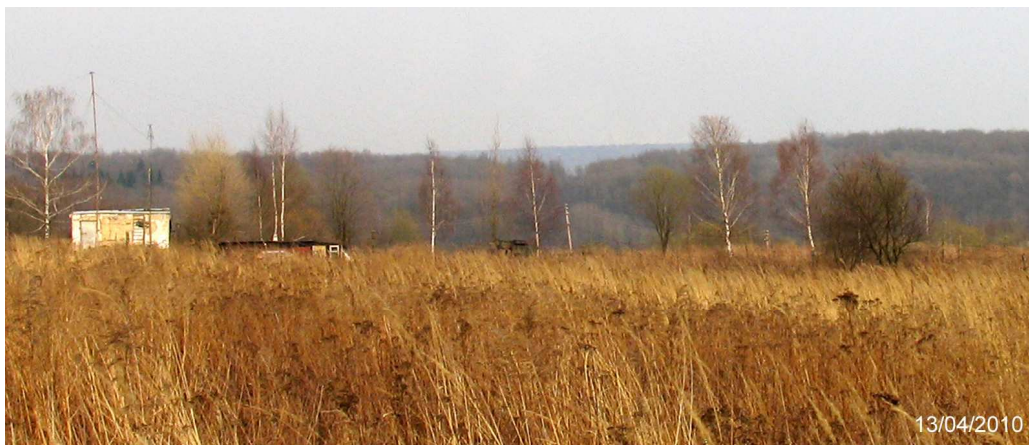
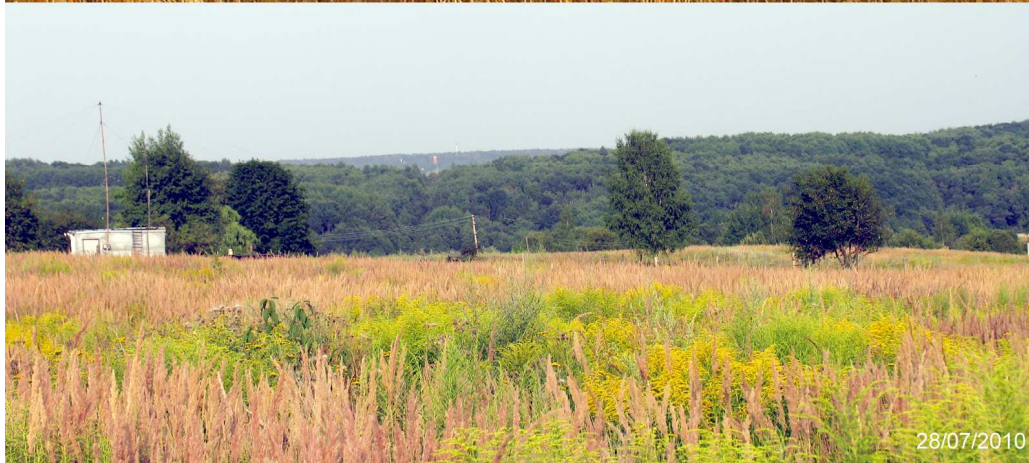
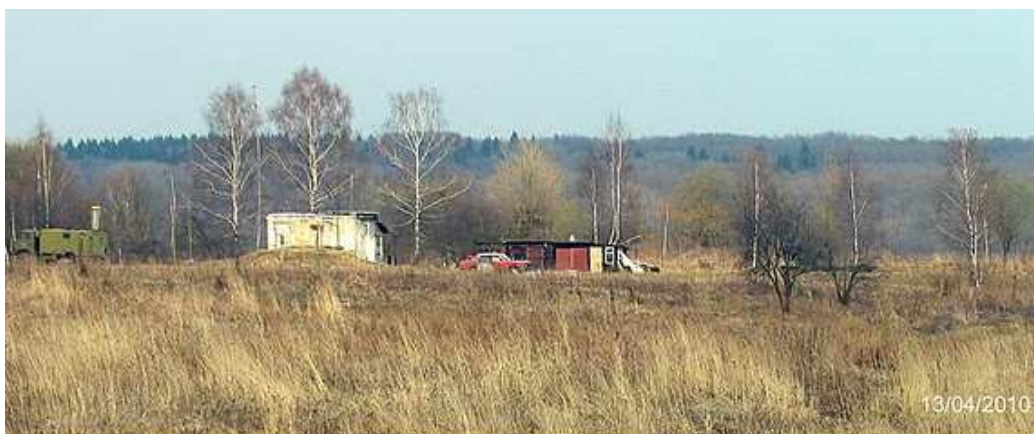
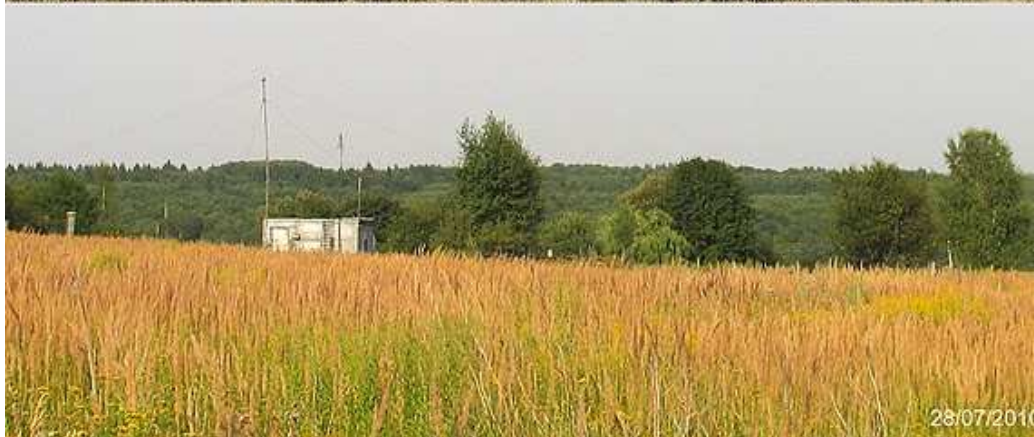
*Różnice w stanie drzewostanu – rejon BRL ok. 1000 m od progu DS 26.*

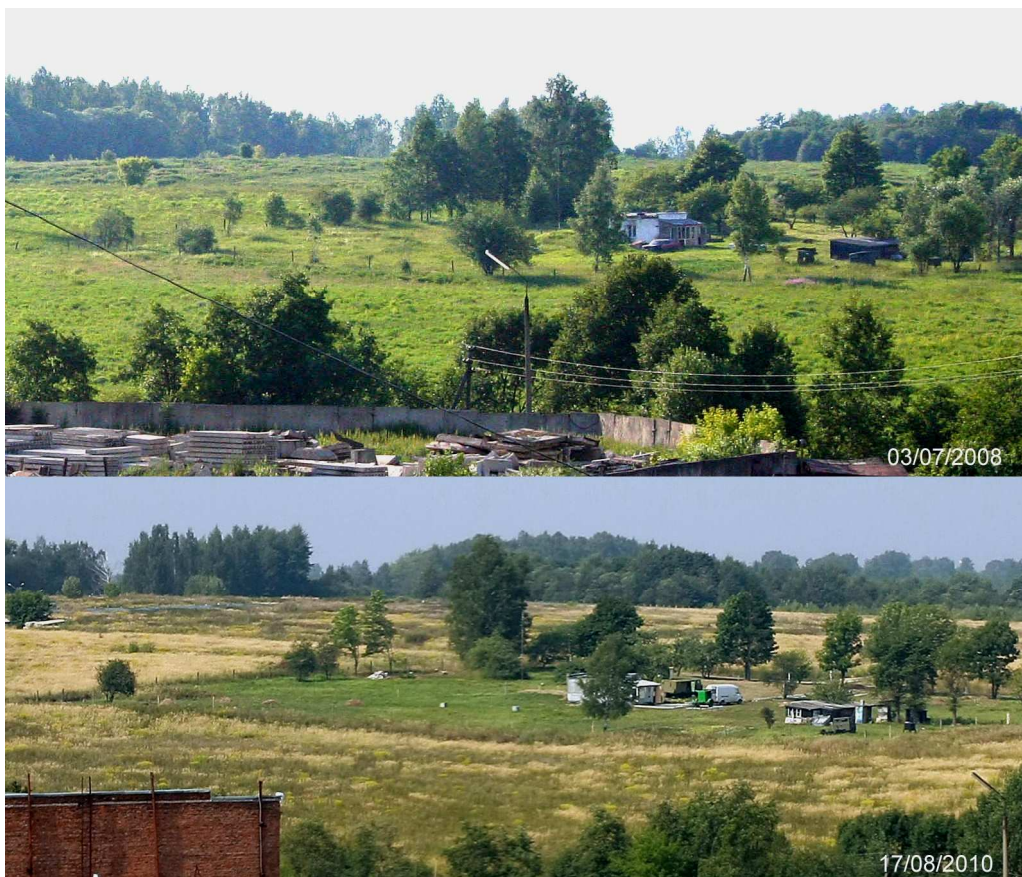
*Różnice w stanie drzewostanu – rejon BRL ok. 1000 m od progu DS 26.*
