PROFIL PODEJŚCIA DO LĄDOWANIA

Załącznik nr 1.1 – Profil podejścia do lądowania samolotu Tu-154M nr 101 na lotnisko
SMOLEŃSK PÓŁNOCNY w dniu 10.04.2010 r. (od 3500 m)

Opis i analiza pracy systemów pokładowych samolotu Tu-154M nr 101

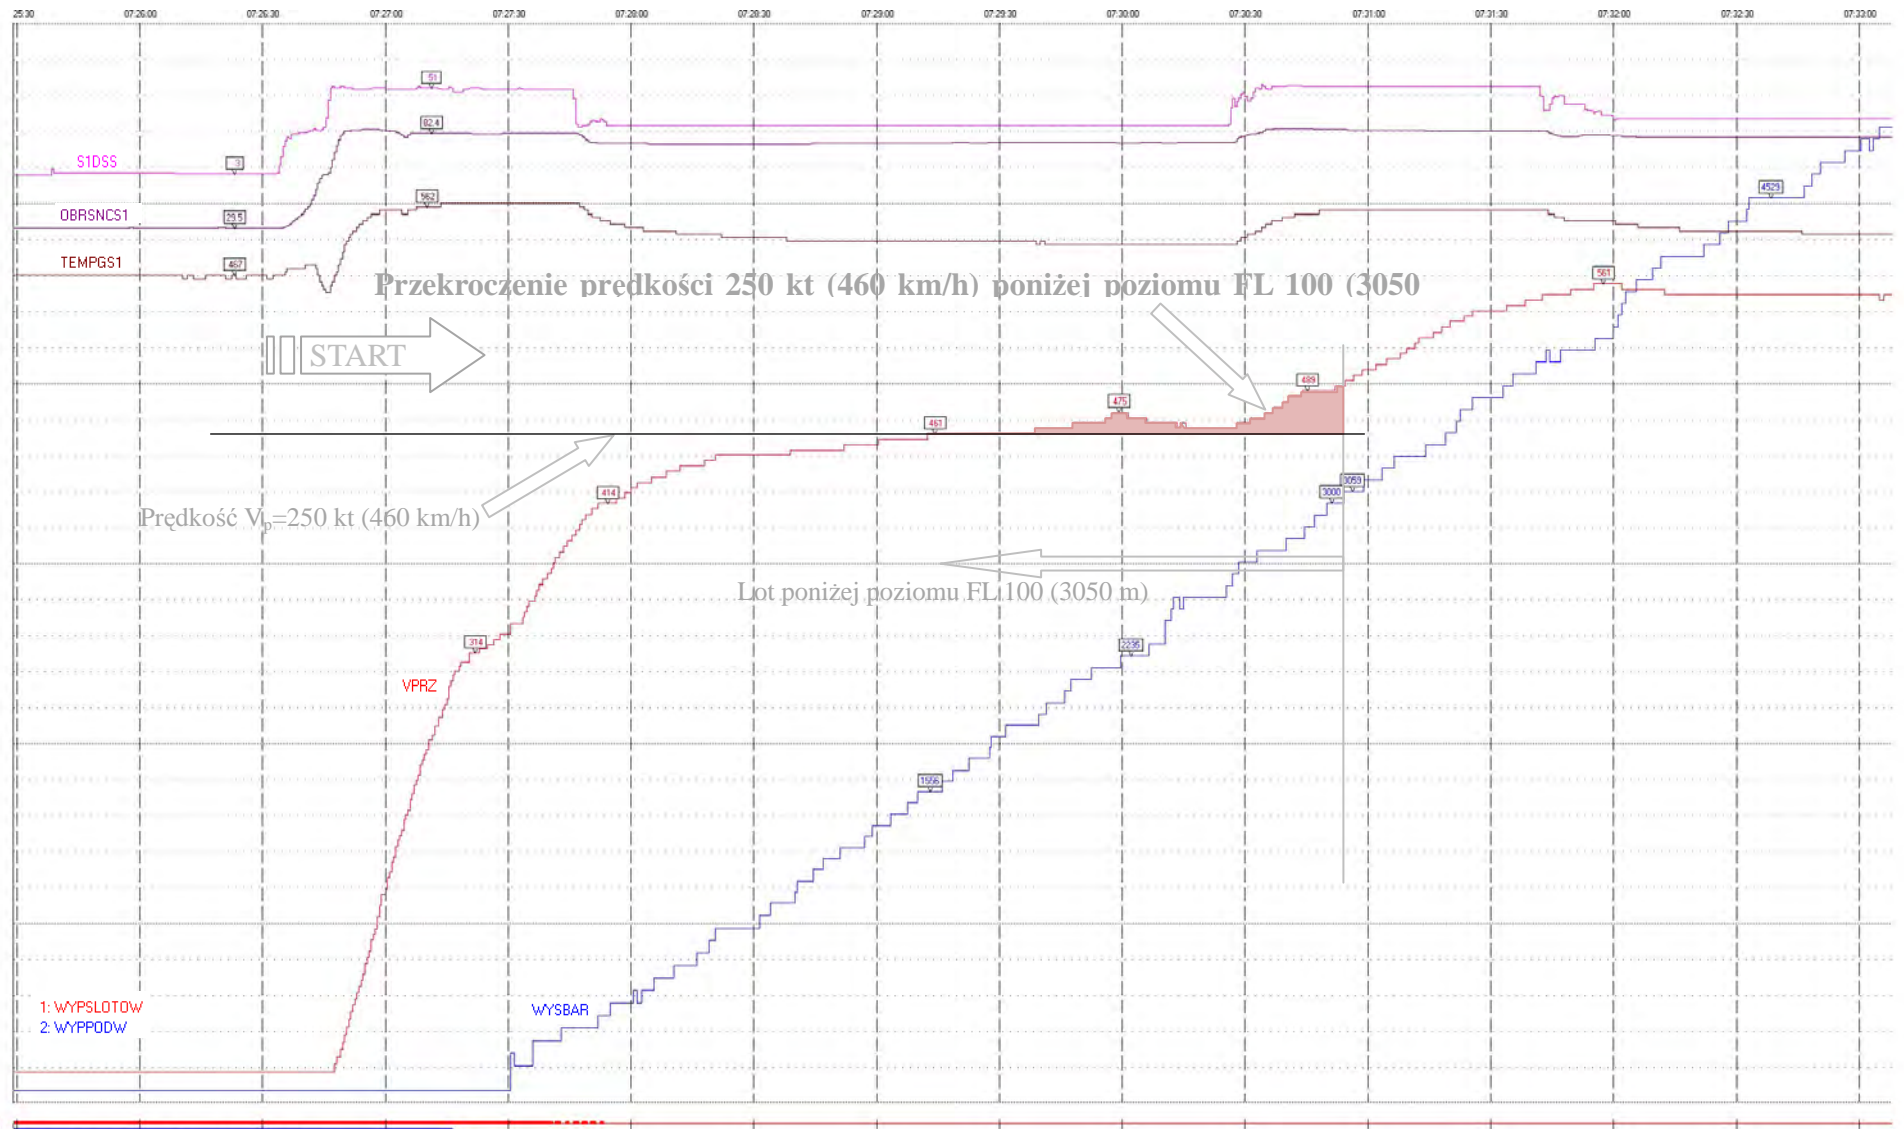
Rys. 29. Przekroczenie prędkości 250 kt (460 km/h) podczas lotu poniżej poziomu FL100 (3050 m)

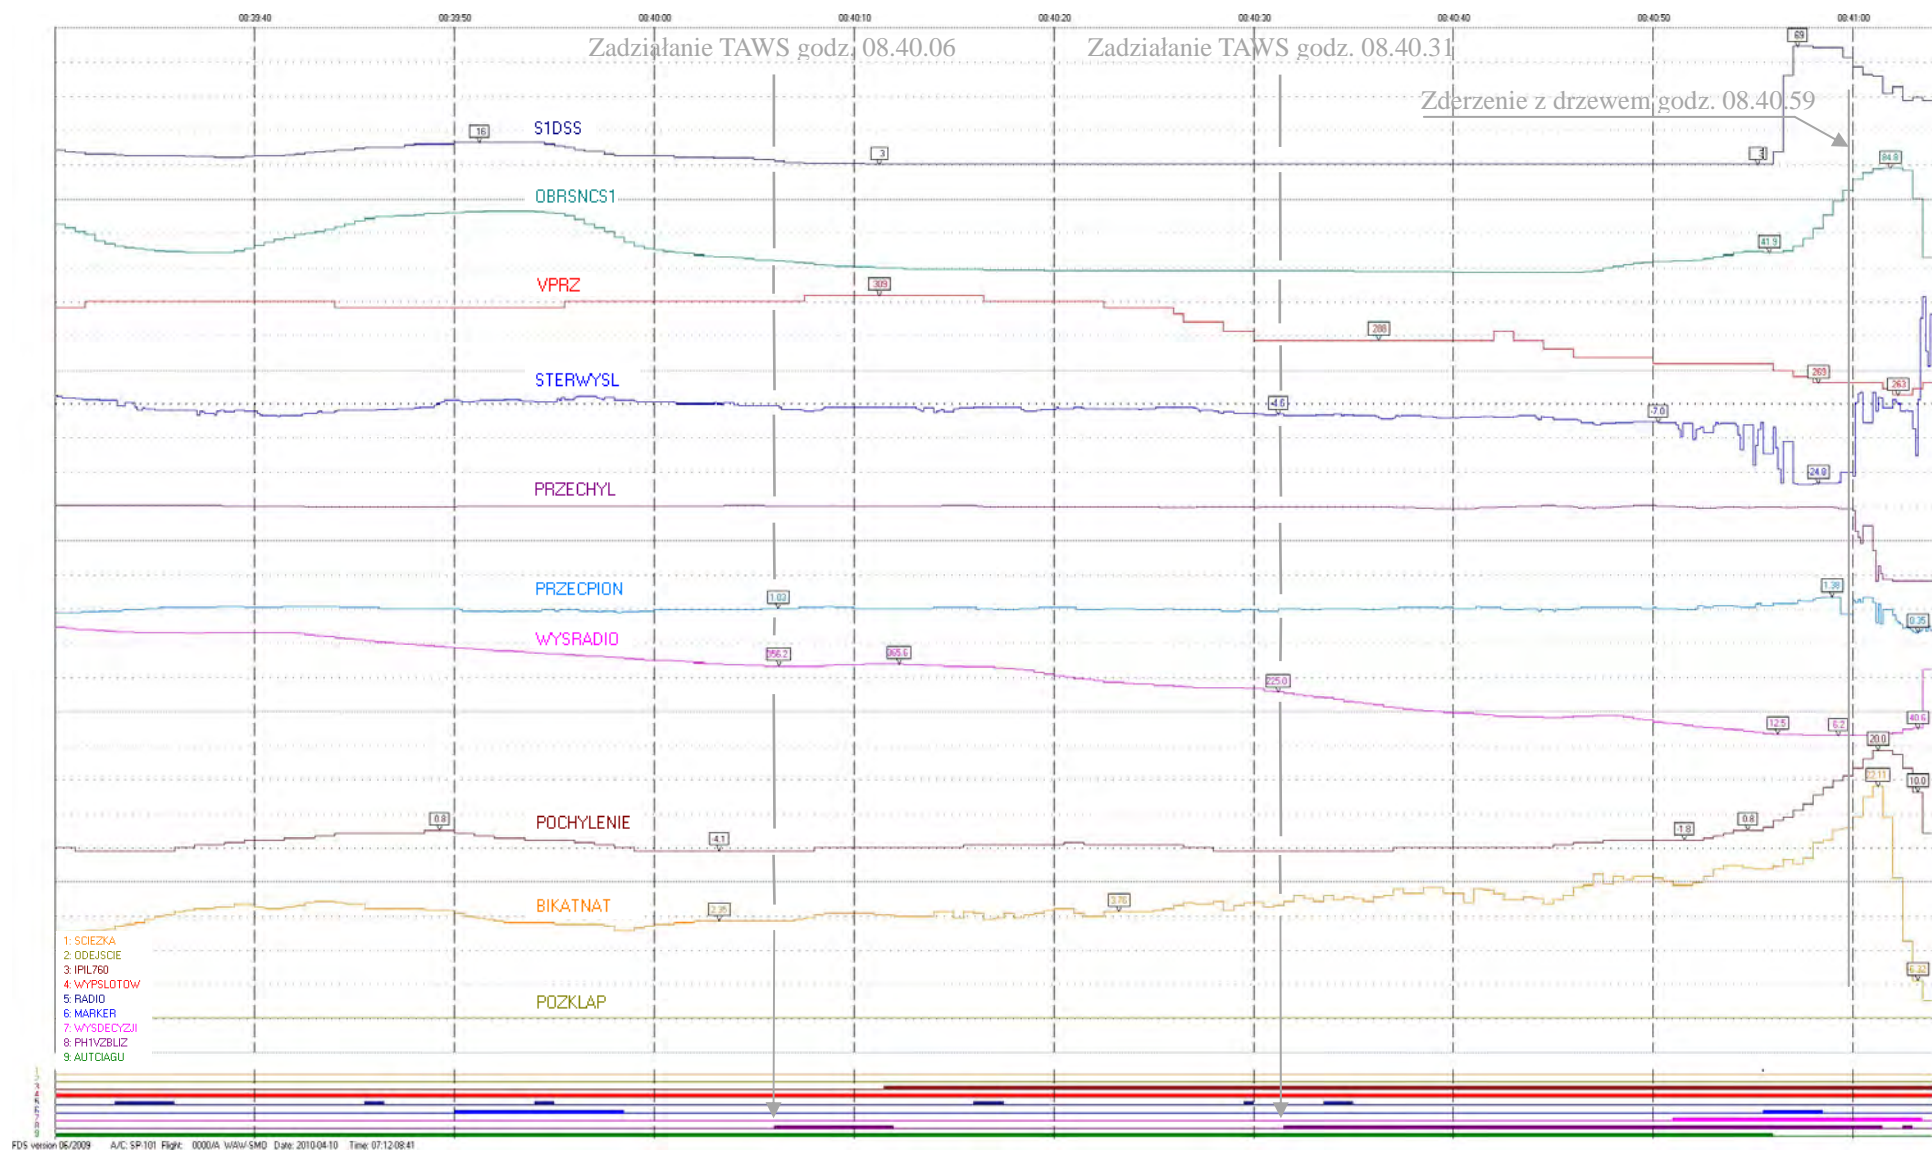
Rys. 32. Zadziałanie sygnału TAWS (parametr PH1/VZBLIZ)

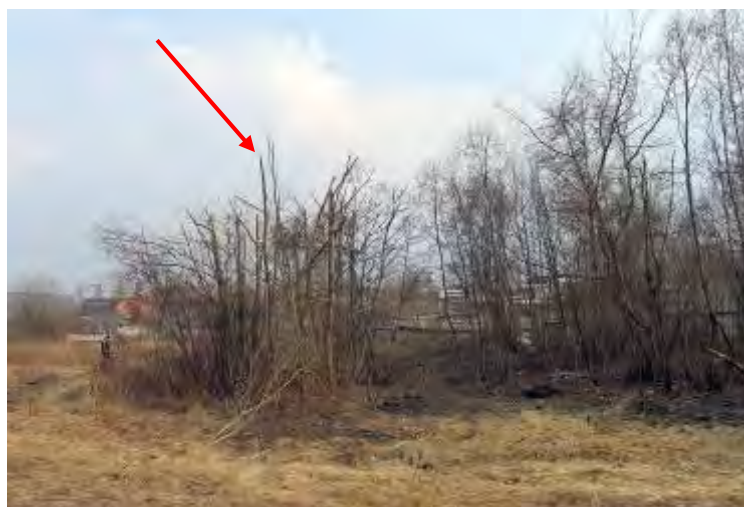
Po przebyciu kolejnych **18 m** kadłub i skrzydła samolotu zderzyły się z drzewami o średnicy konarów około **10 cm**. W tym momencie położenie skrzydeł było poziome, a kąt pochylenia wzrósł do około **12°** (rys. 5 i 6). Porastające tam drzewa i krzaki zostały przycięte na wysokości **4 m**. Samolot w tym miejscu znajdował się około **3 m** poniżej progu pasa.

Rys. 5. Drzewa (pkt 4 rys. 2) uszkodzone przez podwozie i kadłub samolotu

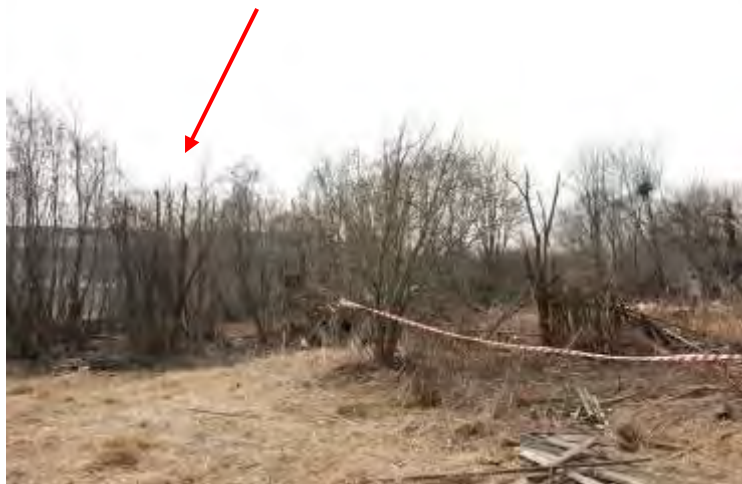
Rys. 6. Drzewa (pkt 4 rys. 2) uszkodzone przez końcówkę lewego skrzydła samolotu

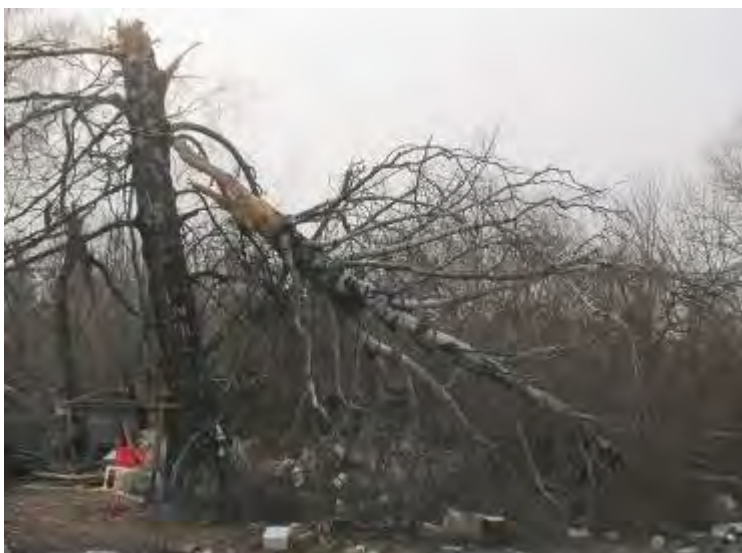
W odległości **855 m** od progu pasa nastąpiło uderzenie lewego skrzydła w dużą brzozę na wysokości około **5,1 m** (rys. 6), które doprowadziło do oderwania dużego fragmentu (około 6 m) lewego skrzydła wraz z lotką. Środek ciężkości samolotu znajdował się wtedy około **1,1 m** powyżej progu drogi startowej, kąt przechylenia wynosił około **-2,5°** (przechylenie w lewo), a pochylenia wzrósł do **12,8°**.

Rys. 7. Brzoza (pkt 4 rys. 1 pkt 5 rys. 2) uszkodzona w wyniku uderzenia lewym skrzydłem samolotu

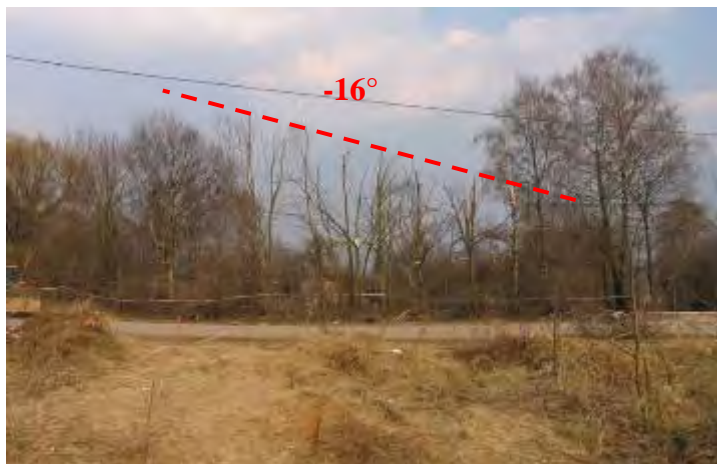
Po przebyciu kolejnych **47 m** samolot zderzał się na długości około **20 m** z drzewami o średnicy konarów do **15 cm** (rys. 8). Przechylenie samolotu w tym czasie gwałtownie wzrosło i wynosiło około **-16°** (w lewo).

Rys. 8. Drzewa (pkt 6 rys. 2) uszkodzone przez skrzydła i kadłub samolotu przy przechyleniu około -16° (w lewo)

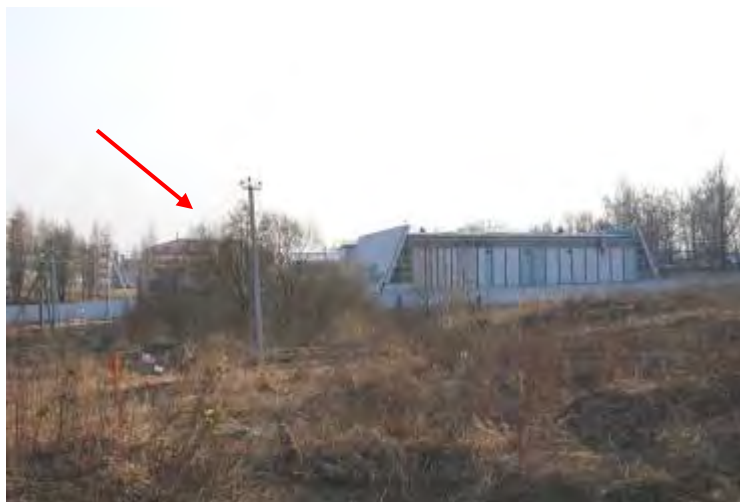
Obrót wolantu oraz wychylenie pedałów nie zapewniły zatrzymania obrotu samolotu w lewo. Przy przechyleniu około **-35°**, po pokonaniu około **80 m** od chwili utraty fragmentu lewego skrzydła samolot przeleciał nad linią energetyczną średniego napięcia, powodując jej uszkodzenie (rys. 9). Niewykluczone, że linia energetyczna została zerwana nie bezpośrednio przez samolot, ale przez konary drzew odłamanych kilkanaście metrów wcześniej i przemieszczonych zgodnie z kierunkiem lotu samolotu.

Rys. 9. Zerwane przewody linii energetycznej (pkt 7 rys. 2)

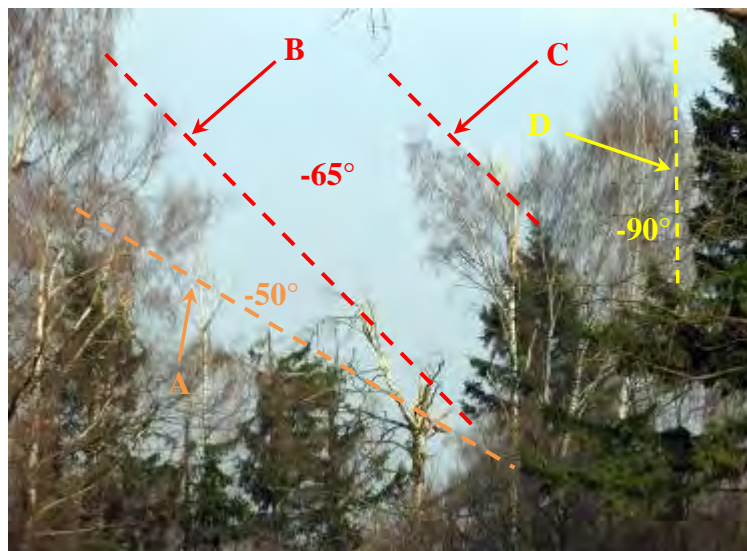
Po przebyciu kolejnych **50 m** samolot pogłębił przechylenie do **-50°**. Następnie na odcinku około 40 m samolot uderzył w kilka grubszych drzew: świerki i brzozy, powodując łamanie ich konarów (rys. 10) i wzrost przechylenia do około **-90°**. Uderzenia te powodowały rozległe uszkodzenia krawędzi natarcia skrzydeł i liczne uszkodzenia krawędzi natarcia oraz powierzchni sterów wysokości i kierunku.

Rys. 10. Uszkodzenia drzew w odległości około 150 m (pkt 8, 9 i 10 rys. 2) od miejsca utraty fragmentu lewego skrzydła:

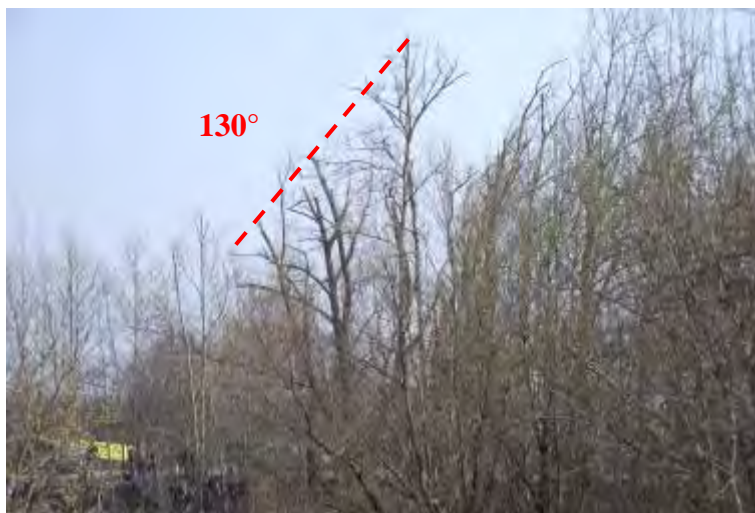
Po kolejnych **50 m** lotu samolot zwiększył przechylenie do **-120°**, uderzając kadłubem, skrzydłami oraz statecznikiem poziomym kolejno w dwa duże drzewa i powodując łamanie ich konarów i gałęzi. W tym samym czasie od samolotu oderwał się lewy ster wysokości. Przy przechyleniu dochodzącym do **-130°** samolot zderzył się z ostatnią grupą drzew. Pochylenie kadłuba w tym momencie wynosiło około **16°** i w dalszej fazie lotu zaczęło się szybko zmniejszać. Na rys. 1 punkt ten oznaczony jest jako „6” i odpowiada miejscu, w którym przerwany został zapis rejestratora parametrów lotu ATM-QAR. W końcowej fazie lotu samolot przemieszczał się z nosem lekko opuszczonym w dół.

Rys. 11. Uszkodzenie ostatniej grupy drzew przed zderzeniem samolotu z ziemią

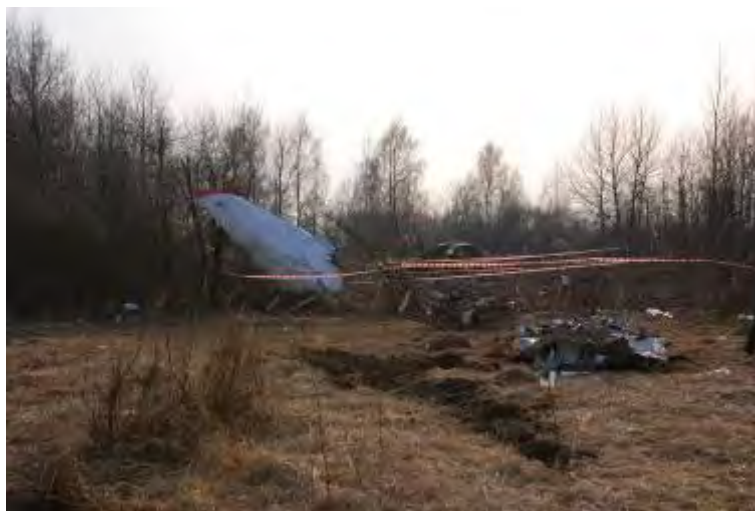
Rys. 12. Ślad na ziemi spowodowany lewym sterem kierunku

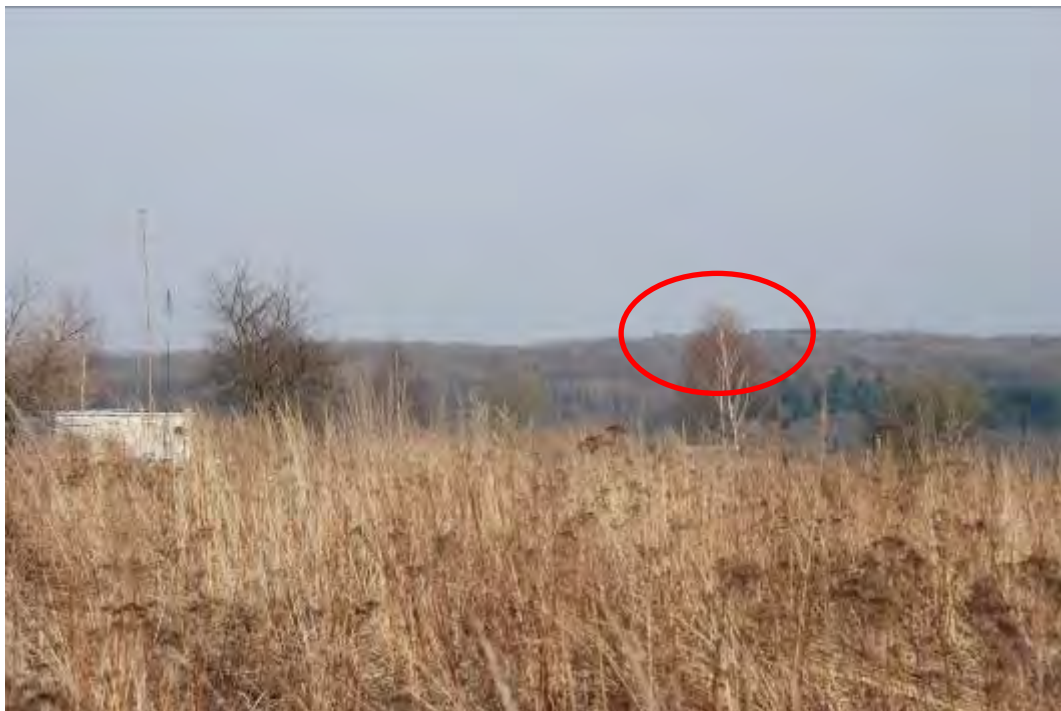
W odległości około 2,7 km przed progiem drogi startowej samolot Tu-154M nr 101 znalazł się poniżej nakazanej ścieżki zniżania i kontynuował zmniejszanie wysokości lotu. Około 30 m przed bliższą radiolatarnią (BRL) samolot znalazł się na tyle nisko, że nastąpił kontakt z pierwszą przeszkodą terenową (1099 m od progu pasa, 39 m w lewo od jego osi). Końcówka prawego skrzydła uderzyła w wierzchołek brzozy na wysokości około 10 m, w wyniku czego przycięte zostały cienkie gałązki o długości około 1 m (rys. 1). Zderzenie to nie spowodowało uszkodzeń mających wpływ na zdolność samolotu do lotu (prawdopodobnie powstały tylko miejscowe uszkodzenia powłoki lakierniczej na krawędzi natarcia skrzydła).

Rys. 1. Brzoza ze ściętymi wierzchołkami

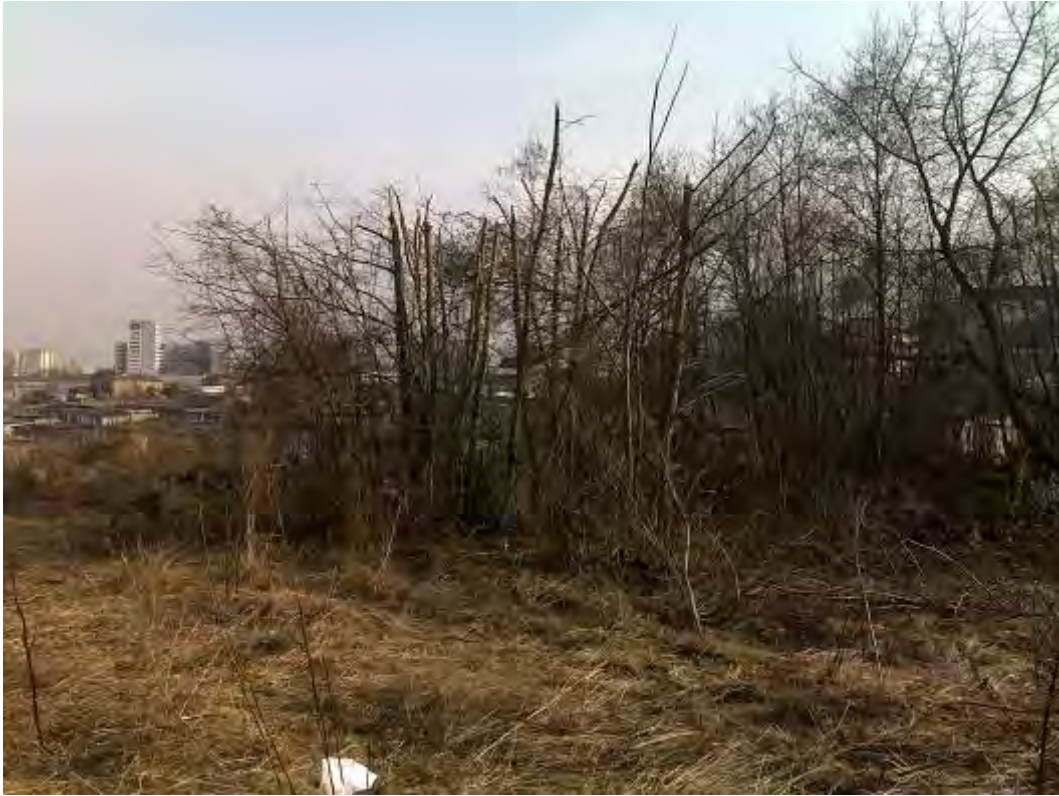
- dwie kępy młodych brzózek – przycięte krawędzią lewego skrzydła;
- grupa młodych brzózek, topoli i innych drzew – połamane krawędzią natarcia lewego skrzydła samolotu (rys. 2).

Rys. 2. Grupa młodych drzew ściętych lewym skrzydłem

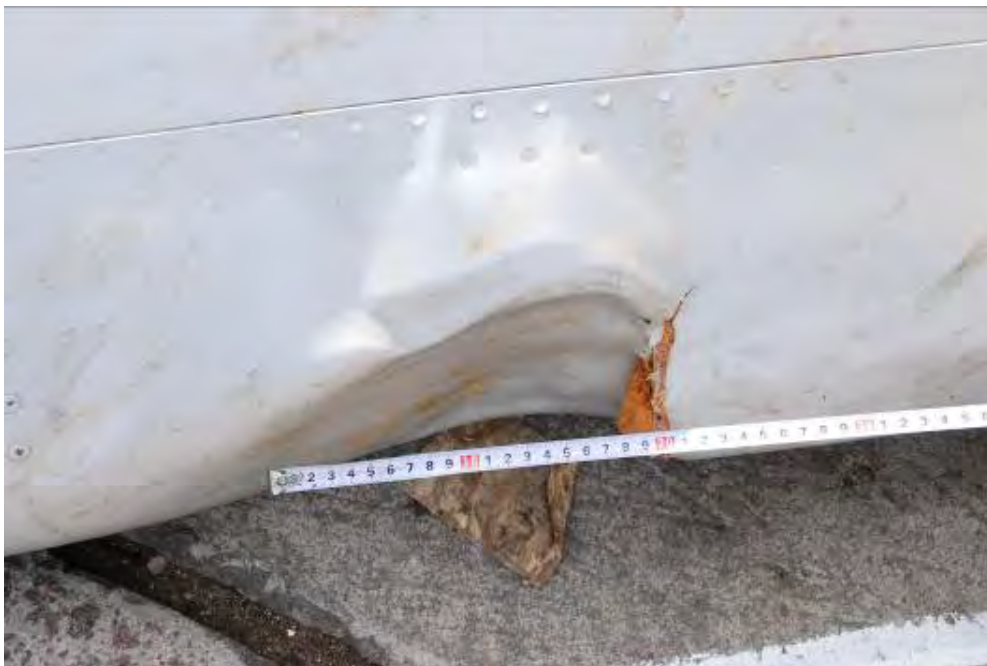
Zderzenia spowodowały charakterystyczne wgniecenia na krawędzi natarcia skrzydła oraz odkształcenia i liczne rozerwania poszycia na dolnej powierzchni skrzydeł oraz wychylonych klapach zaskrzydłowych (rys. 3). Niewykluczone, że w tym momencie powstały pierwsze uszkodzenia wiązek przewodów elektrycznych.

Rys. 3. Charakterystyczne owalne wgniecenia na krawędzi natarcia skrzydeł

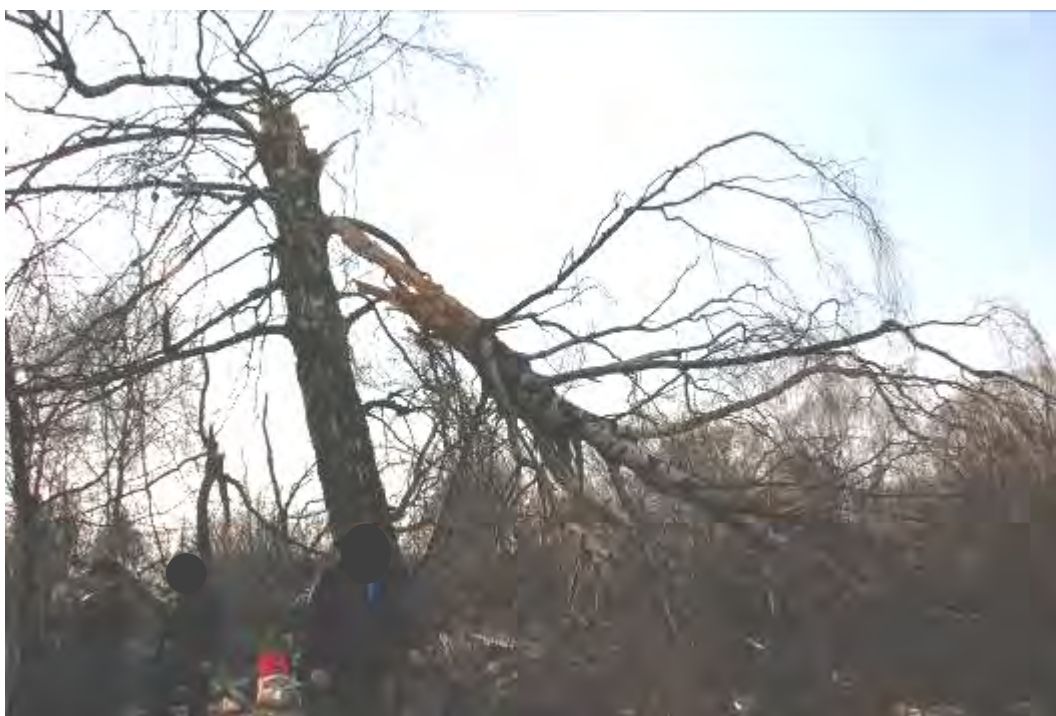
Zderzenie to spowodowało jednocześnie rozszczelnienie wszystkich trzech instalacji hydraulicznych – przerwane zostały przewody hydrauliczne zasilające mechanizm sterowania lewej lotki typu RP-55. Rozerwaniu przewodów hydraulicznych towarzyszył ubytek płynu hydraulicznego z instalacji oraz spadek ciśnienia w każdej z nich.

Rys. 4. Zderzenie z brzozą spowodowało oderwanie części lewego skrzydła

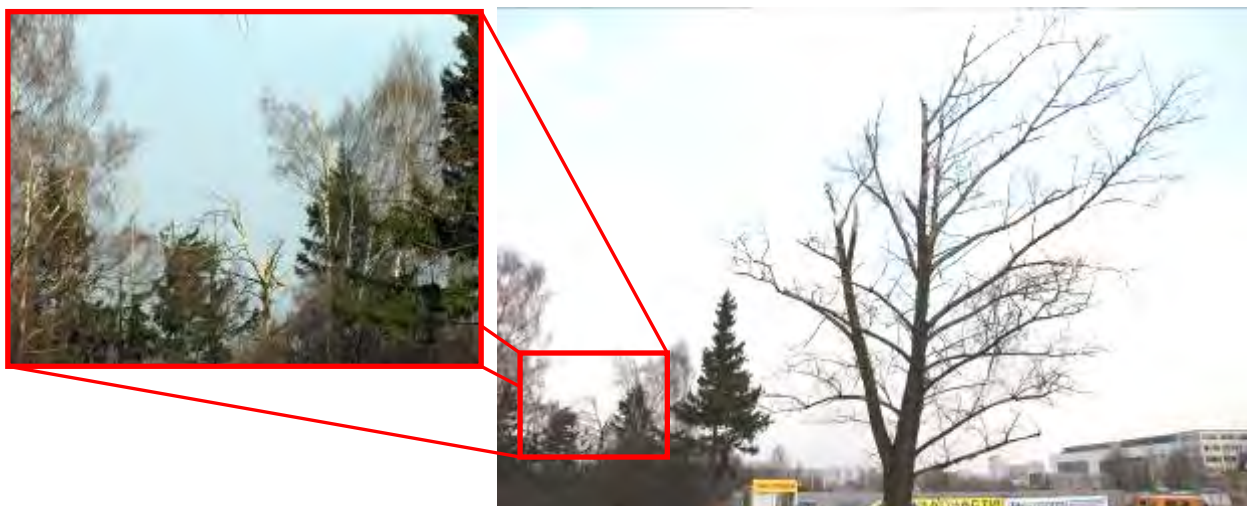
Po przebyciu kolejnych 200 m samolot zderzał się z konarami drzew o średnicy do 20 cm, które powodowały dalsze wgniecenia na krawędziach natarcia i uszkodzenia poszycia oraz oderwanie lewej części stabilizatora z lewym sterem wysokości.

Rys. 5. Drzewa, które spowodowały dalsze uszkodzenia na krawędziach natarcia skrzydeł oraz oderwanie lewego statecznika poziomego

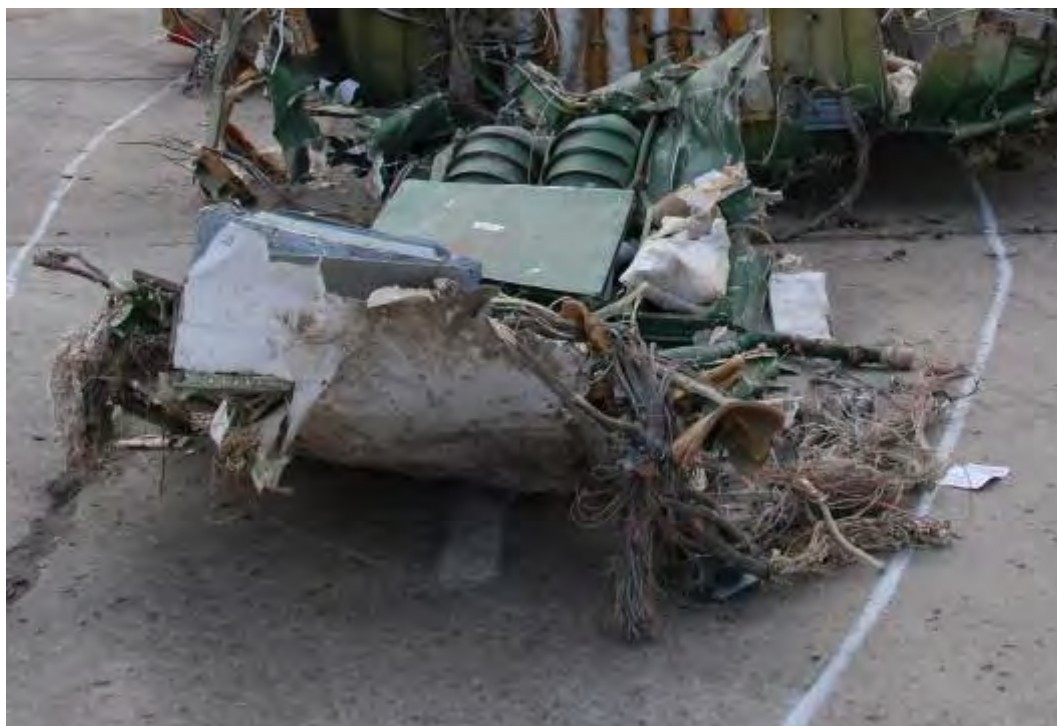
- a) zmiażdżona przednia dolna część od noska do wręgi nr 13 (rys. 7). Cała przednia część samolotu w tym osłona radaru, kabina załogi i wyposażenie w tej części kadłuba zostało zgniecione i porozrywane na małe fragmenty. Przyrządy pokładowe i wskaźniki stanowiące wyposażenie kabiny załogi miały liczne wgniecenia obudów i uszkodzenia szkieł. Większość z nich zachowała się przymocowana do pogniecionych fragmentów tablic przyrządów;

Rys. 7. Pozostałości przedniej części samolotu

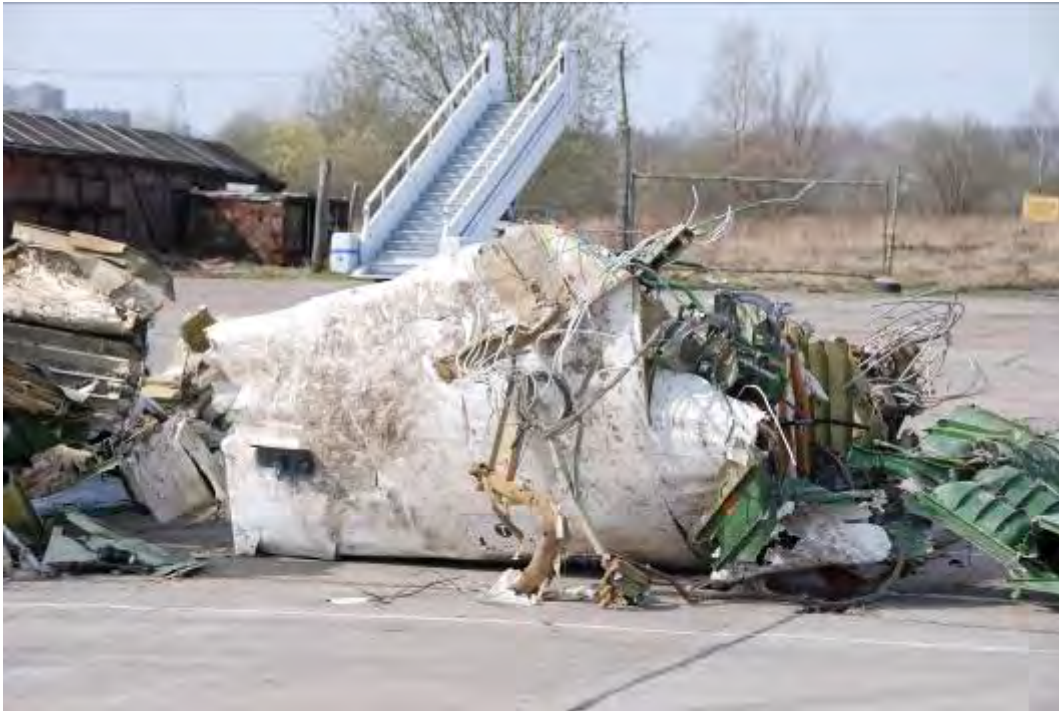
w rejonie mocowania przedniej nogi podwozia. Cała górna część kadłuba z tego rejonu została porozrywana na drobne elementy;

Rys. 8. Fragment kadłuba w miejscu mocowania przedniej nogi podwozia

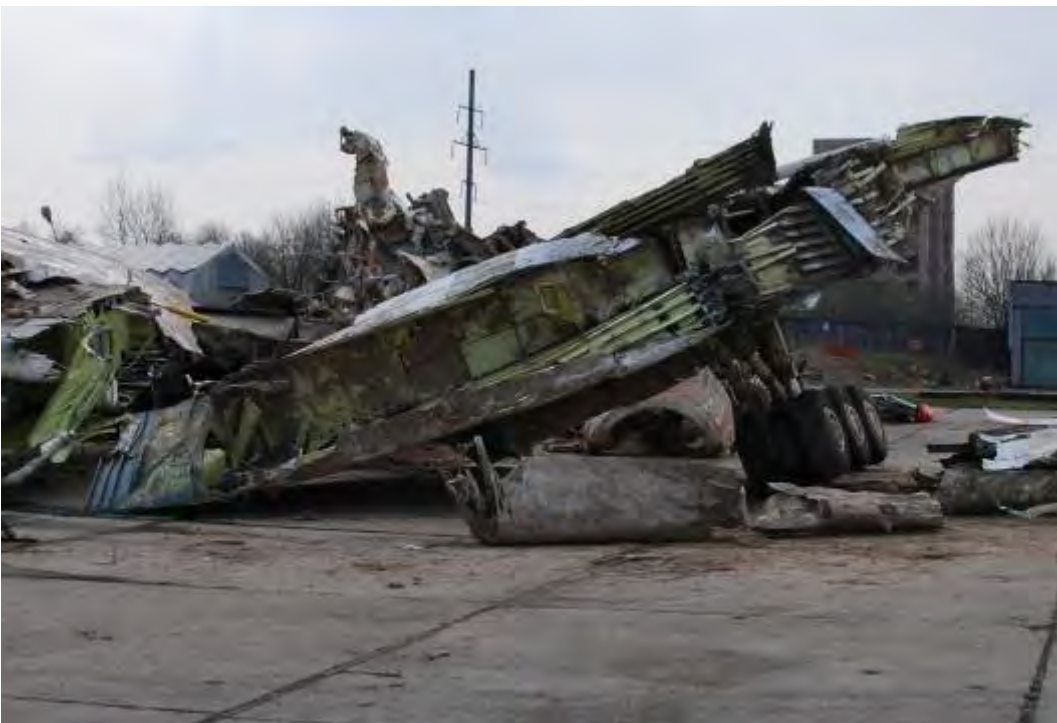
Rys. 16. Rozerwana krawędź natarcia lewego skrzydła

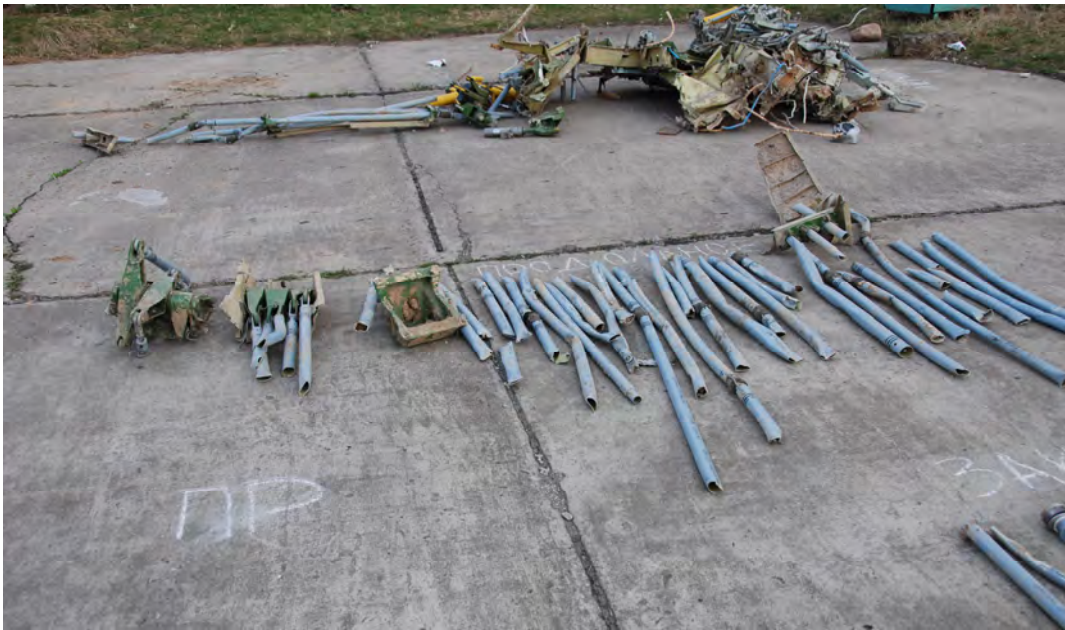
Zachowały się fragmenty wolantów oraz zdeformowane pedały wraz z mechanizmami znajdującymi się pod podłogą kabiny załogi. Ciężna z układów sterowania sterem wysokości, lotkami i sterem kierunku mają liczne rozerwania w miejscach nitowania do końcówek oraz na prostych odcinkach (rys. 25 i 26). Linki układu sterowania porwane.

Rys. 25. Ciężna układu sterowania samolotem

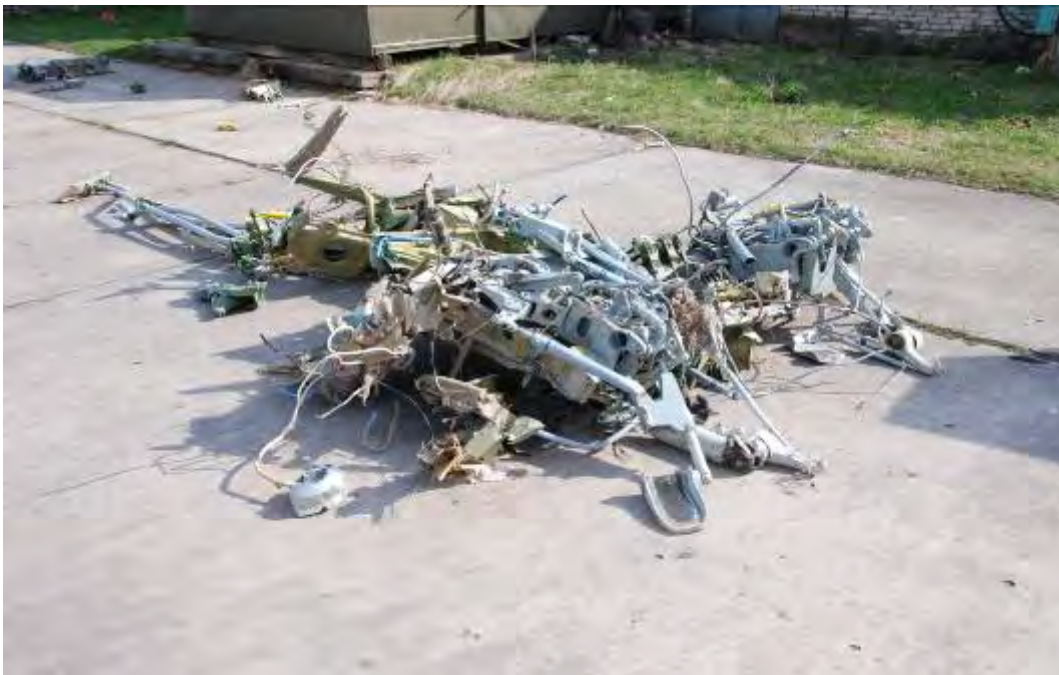
Rys. 26. Pozostałości układu sterowania samolotem – elementy zabudowane w kokpicie i pod podłogą kabiny załogi

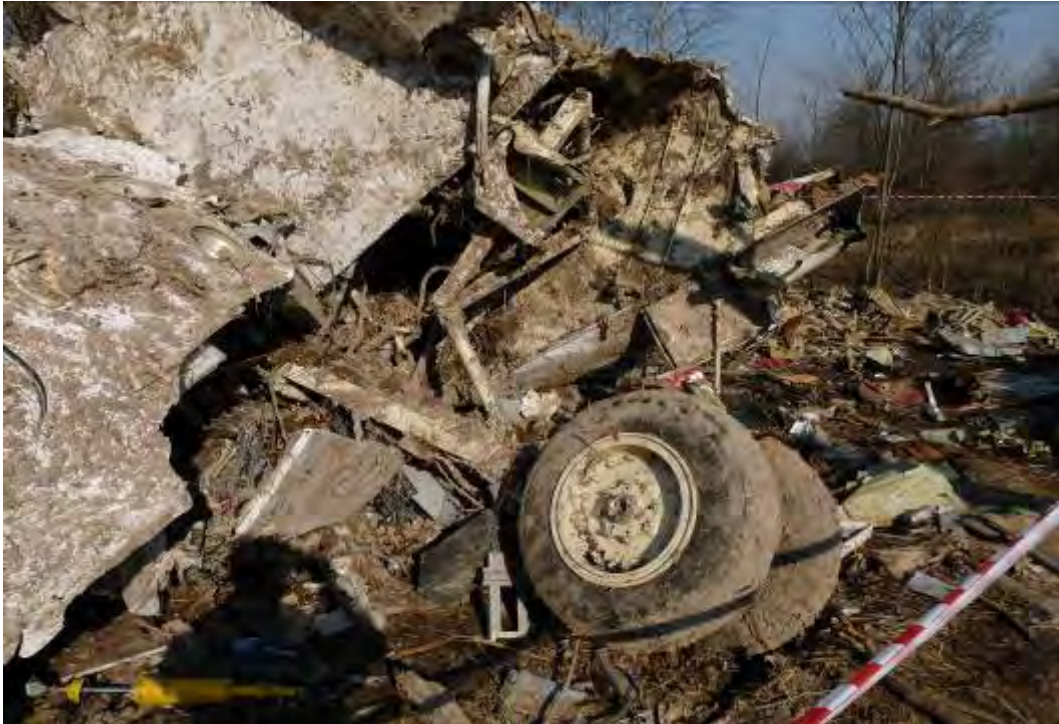
Przednia goleń podwozia ze śladami uderzeń zachowała się przymocowana do fragmentu przedniej części kadłuba samolotu. Zastrzał przedniej goleni podgięty. Golenie podwozia głównego z niewielkimi śladami uderzeń konarów drzew widoczne w szczególności na osłonach zastrzałów. Podwozie w pozycji wypuszczonej zablokowane. Koła podwozia głównego i przedniego bez widocznych śladów uszkodzeń, zabłocone (rys. 27-29).

Rys. 27. Podwozie przednie

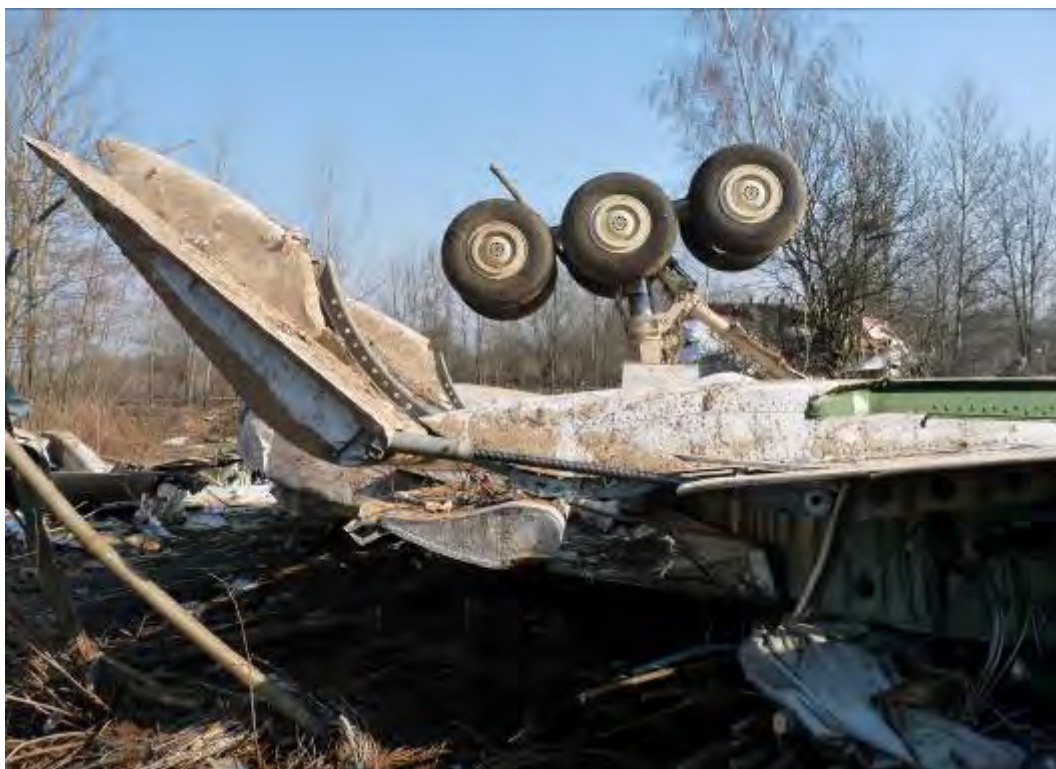
Rys. 29. Prawe podwozie główne

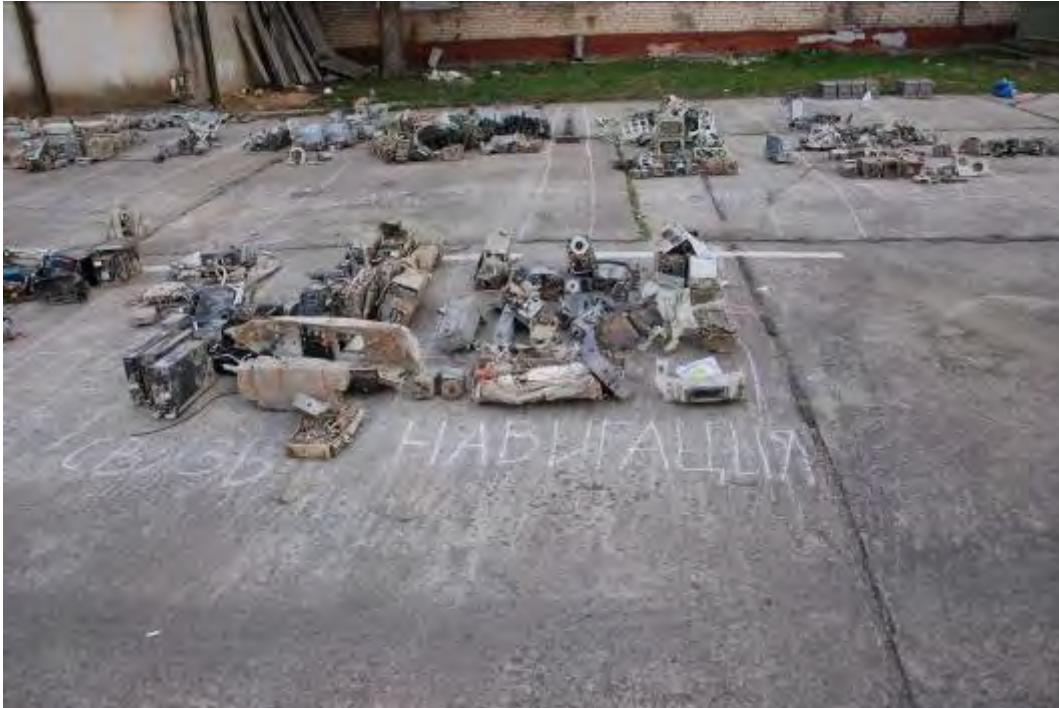
Wyposażenie zabudowane w lukach pod podłogą zachowało się w lepszym stanie. Niemniej jednak większość obudów agregatów została silnie zdeformowana (rys. nr 34). W części bloków elektronicznych obudowy zostały rozerwane, a moduły z podzespołami elektronicznymi połamane i zniszczone. Pomimo znacznych uszkodzeń odczytano dane z pamięci urządzenia TAWS oraz UNS-1D zabudowanego po stronie drugiego pilota (jednego z dwóch, w jakie wyposażony był samolot).

Rys. 34. Agregaty wyposażenia nawigacyjnego i łączności

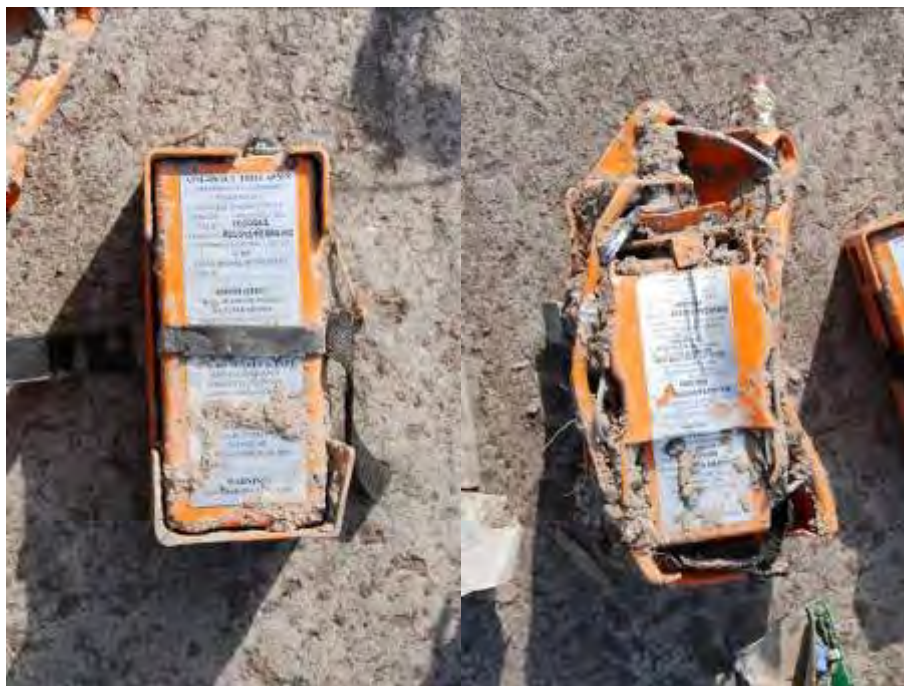
Zabudowane podczas ostatniego remontu radiostacje awaryjne typu ARM-406AC1 nr 7523242494 i ARM-406P nr 7524241208 oraz ich systemy antenowe zostały uszkodzone w chwili wypadku w stopniu uniemożliwiającym ich zadziałanie.

Rys. 36. Radiostacje awaryjne typu ARM-406AC1 (z lewej) i ARM-406P (z prawej)

Radiostacja ARM-406P (uruchamiana automatycznie wyłącznikiem przeciążeniowym) – oberwany przewód antenowy i zasilający, zgnieciona obudowa radiostacji. Radiostacja ARM-406AC1 – niewielkie uszkodzenia obudowy (użycie radiostacji wymaga podłączenia anteny i jej uruchomienia przez obsługę).
