ANALIZA PRACY ZESPOŁU NAPĘDOWEGO

Zespół napędowy samolotu Tu-154M „101”, składający się z trzech silników:

z wykonanych w dniach 11-13.04.2010 na miejscu katastrofy ogłędzin zespołu napędowego samolotu Tu-154M „101”

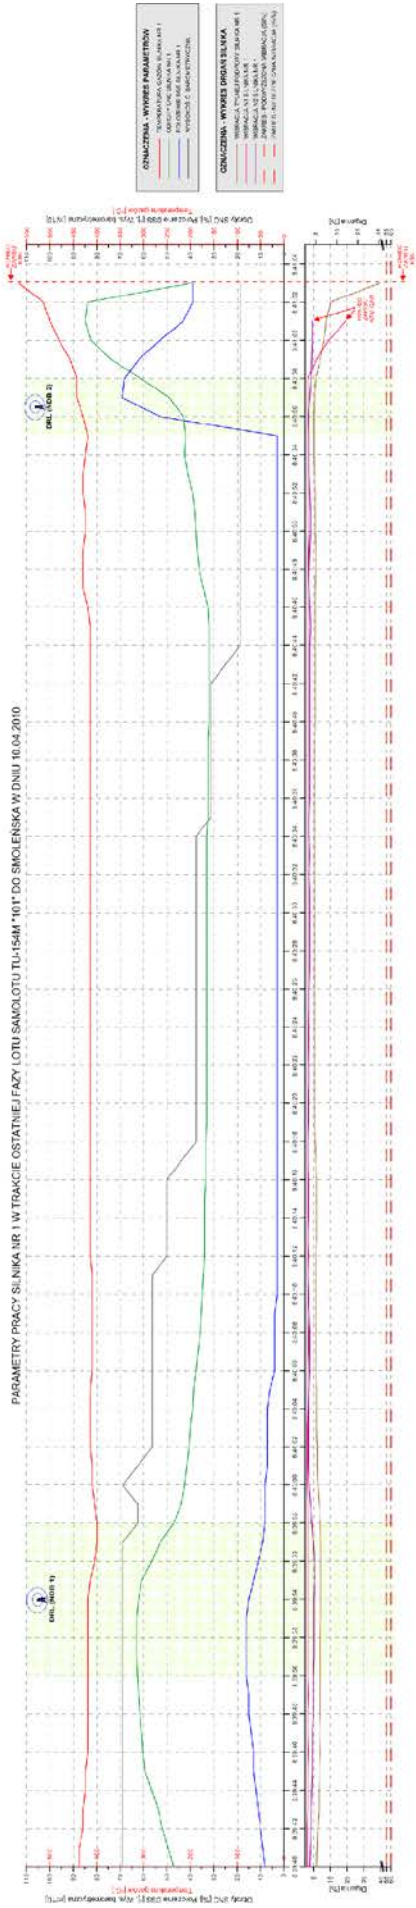
PARAMETRY PRACY SILNIKA NR 1 W TRAKCIE OSTATNIEJ FAZY LOTU SAMOLOTU TU-154M *101* DO SMOLENSKA W DNIU 10.04.2010

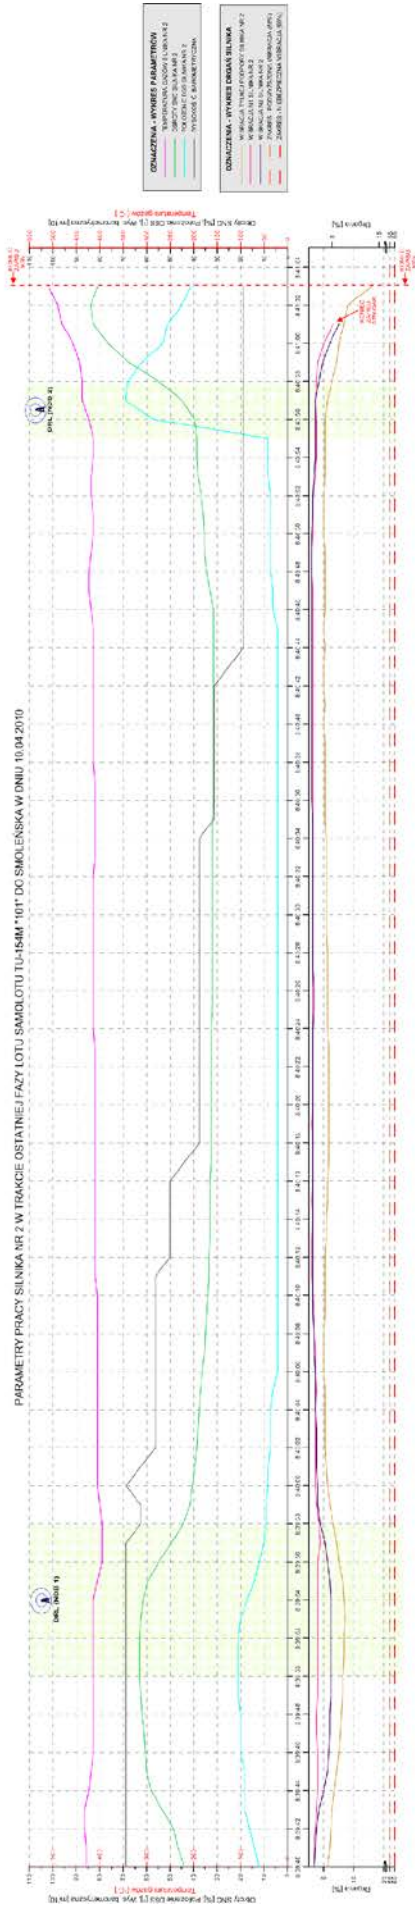
PARAMETRY PRACY SILNIKA NR 2 W TRAKCIE OSTATNIEJ FAZY LOTU SAMOLOTU TU-154M *101* DO SMOLENSKA W DNIU 10.04.2010

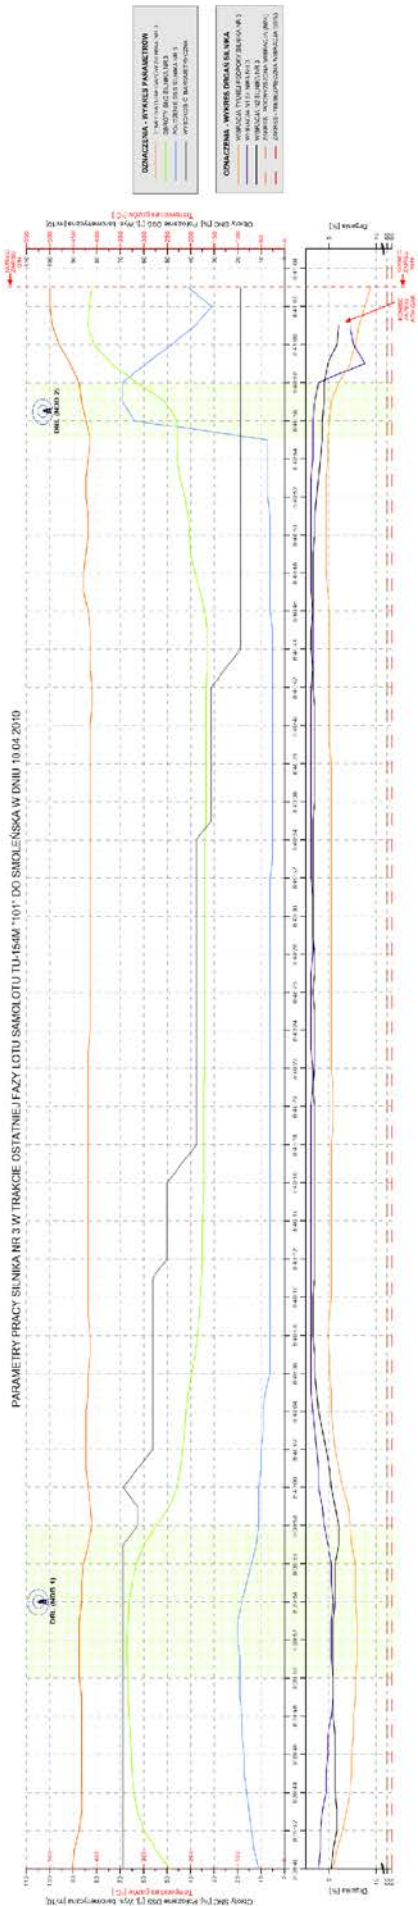
PARAMETRY PRACY SILNIKA NR 3 W TRAKCIE OSTATNIEJ FAZY LOTU SAMOLOTU TU-154M "101" DO ŚMILEŃSKA W DNIO 10.04.2010

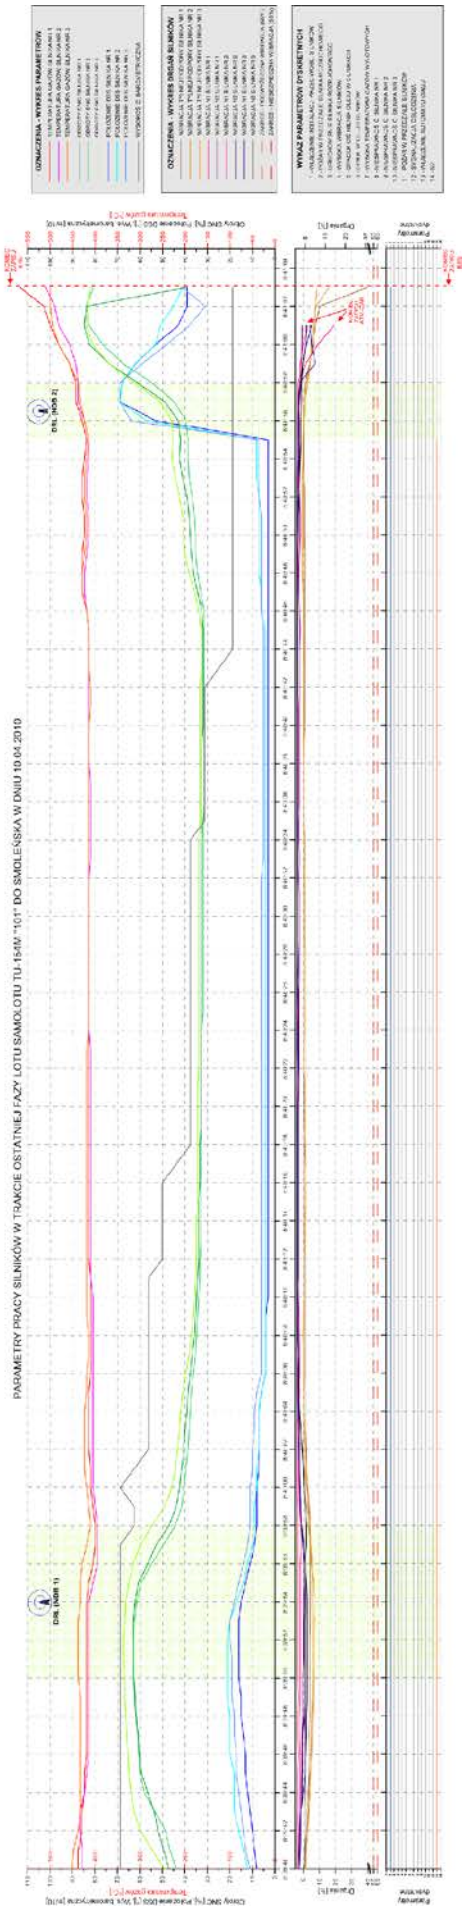
O godz. 06:41:06,5 UTC na zapisie parametrów pracy silników widoczny jest gwałtowny, znaczący wzrost drgań silnika nr 1 do wartości 44,8% przy drganiach silników nr 2 i 3 odpowiednio 21,15% i 13,73%, co związane było prawdopodobnie ze zderzeniem samolotu z przeszkodami. W tabeli 3 i tabeli 4 poniżej przedstawiono parametry pracy silników w wybranych punktach czasowych ostatniej fazy lotu.

Analizy powyższych danych oraz ich zobrazowania na wykresach z ostatniej fazy lotu samolotu wykazały, że wszystkie rejestrowane parametry pracy silników do chwili zderzenia

z przeszkodami przyjmowały wartości zgodne z określonymi w dokumentacji eksploatacyjnej dla danych zakresów pracy. Wykresy zmienności tych parametrów dla silników nr 1, 2 i 3 są prawie identyczne – silniki pracowały zgodnie.

PARAMETRY PRACY SILNIKÓW W TRAKCIE OSTATNIEJ FAZY LOTU SAMOLOTU TU-154M "101" DO ŚMILEŃSKA W DNIO 10.04.2010

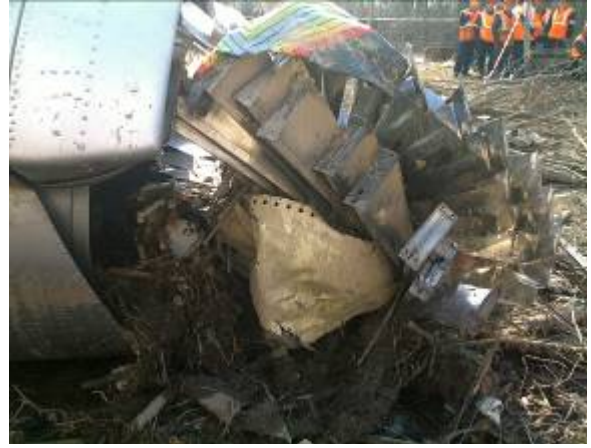
- charakter uszkodzeń łopatek roboczych jak i aparatu kierującego SNC silnika nr 1, będącego w najgorszy stanie technicznym w porównaniu z pozostałymi dwoma silnikami, ze względu na wybudowanie i rozcłonkowanie poszczególnych elementów SNC, fakt zalegania błota na łopatkach SWC i na całej powierzchni dyszy wylotowej świadczy o tym, iż silnik pracował w momencie katastrofy;

Zdj. 8. Tarcza z łopatkami roboczymi i łopatki aparatu kierującego SNC

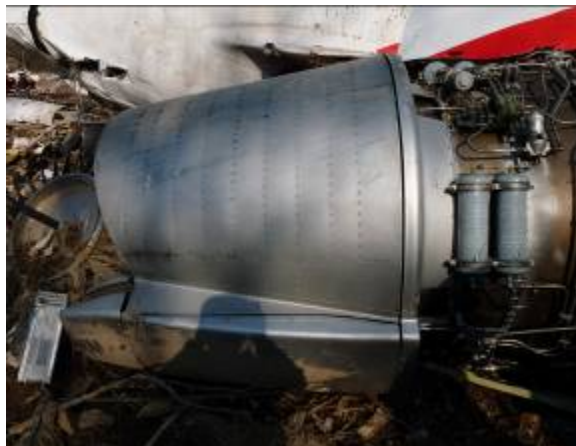
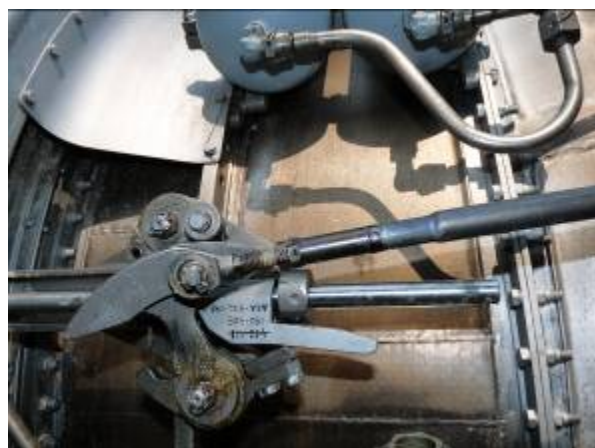
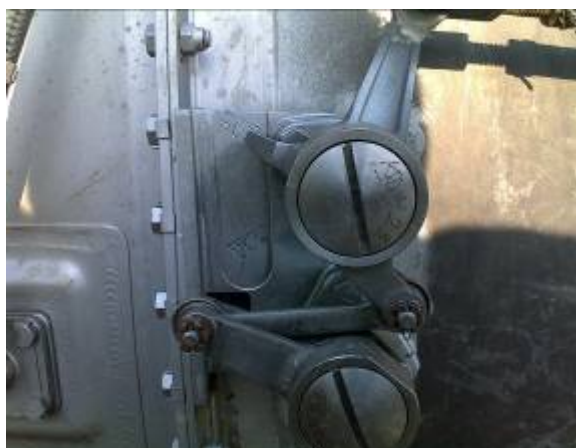
Silnik nr 1 został wyrwany z węzłów mocowania do kadłuba i znajdował się podobnie jak fragment końcowej części kadłuba w położeniu odwróconym „na plecy”, skierowany wlotem w kierunku przeciwnym do kierunku lotu samolotu. Silnik pozbawiony części osłon znajdował się w bezpośrednim sąsiedztwie zachowanej tylnej części kadłuba samolotu (patrz zdj. 1÷4). Zespół sprężarki niskiego ciśnienia (SNC) oddzielił się od kadłuba silnika (zdj. 5÷6). Tarcze I, II i III stopnia SNC wraz z łopatkami znajdowały się w pobliżu silnika (zdj. 3, 8÷10, 23, 27). Uszkodzenia łopatek wirnikowych wszystkich stopni SNC świadczą o tym, że silnik pracował w momencie zderzenia z ziemią. Widoczny (zdj. 7) pierścień rozdzielający ze wspornikami korpusu rozdzielczego - popękany na całym obwodzie. Łopatki aparatu kierującego (AK) sprężarki wysokiego ciśnienia (SWC) uszkodzone w wyniku zassania ciał obcych (ziemi) do silnika. Zewnętrzny korpus SWC zdeformowany w wyniku zderzenia z ziemią (zdj. 11÷12). Kinematyka sterowania silnikiem zachowana w całości do miejsca mocowania w gondoli silnikowej – dalej zerwana (zdj. 11÷13). Wskazówka noniusza na pompie NR-30KU-4 ustawiona na -32° (zdj. 19÷20). Oceniono, iż takie jej położenie może być następstwem przemieszczenia cięgieł układu sterowania silnikiem w trakcie niszczenia konstrukcji samolotu. Układ cięgieł sterowania rewersem znajduje się w położeniu zamkniętego rewersu (zdj. 14÷17).

Zdj. 14. Widok stanu rewersu silnika

Zdj. 15. Widok stanu elementów sterowania rewerserem

Zdj. 16. Widok stanu elementów sterowania rewerserem – wskaźnik położenia

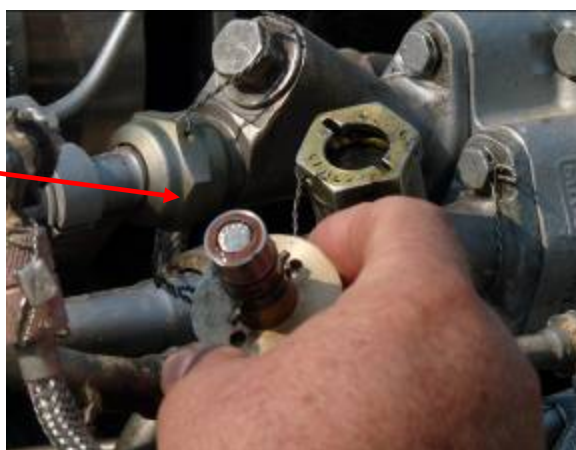
W trakcie wykonywanych oględzin silnika obserwowano kontrolę czystości korka magnetycznego zabudowanego na pompie odsysający MNO-30K (zdj. 17, 18) oraz proces pobierania przez przedstawicieli komisji rosyjskiej paliwa i oleju z instalacji silnika do badań oraz kontrolę czystości filtrów paliwa (zdj. 21, 22) i oleju. Kontrola stanu łopatek ostatniego stopnia turbiny niskiego ciśnienia (TNC), mieszalnika gazów oraz dyszy silnika (zdj. 23, 24) nie wykazała widocznych uszkodzeń. Obecność błota na całej powierzchni kanału dolotowego oraz w dyszy wylotowej świadczy również o tym, iż silnik pracował w momencie katastrofy. Nie stwierdzono uszkodzeń korpusu silnika charakterystycznych dla rozpadu elementów wirujących silnika. Nie stwierdzono śladów pożaru silnika. Stan elementów silnika nr 59319012423 oraz położenie korpusu silnika względem jego

Zdj. 18. Korek magnetyczny zabudowany na pompie odsysającej MNO-30K

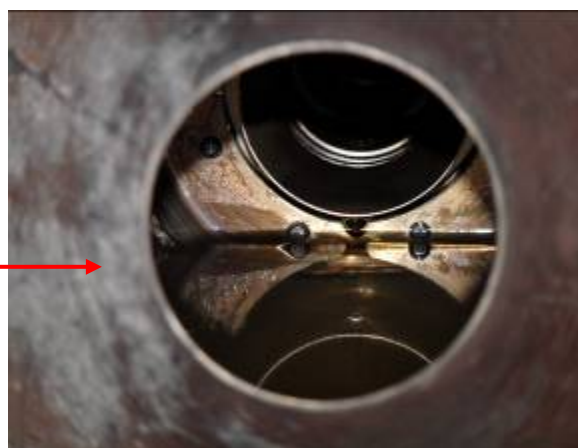
Zdj. 32. Wyciek z instalacji olejenia łożyska

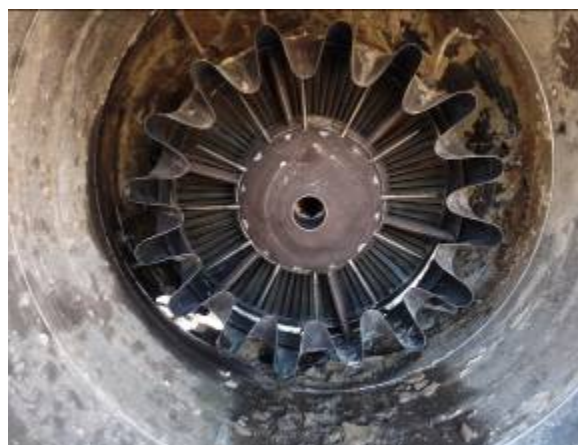
Obecność błota w dyszy wylotowej (zdj. 48) świadczy również o tym, iż silnik pracował w momencie katastrofy. Nie stwierdzono uszkodzeń korpusu silnika charakterystycznych dla rozpadu jego elementów wirujących. Stan elementów silnika oraz położenie korpusu silnika względem elementów zniszczonego płatowca przedstawiono na zdjęciach 43÷56.

Zdj. 48. Widok ostatniego stopnia TNC i mieszalnika

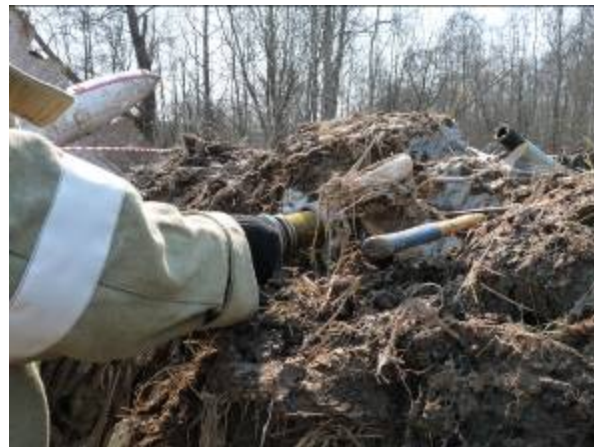
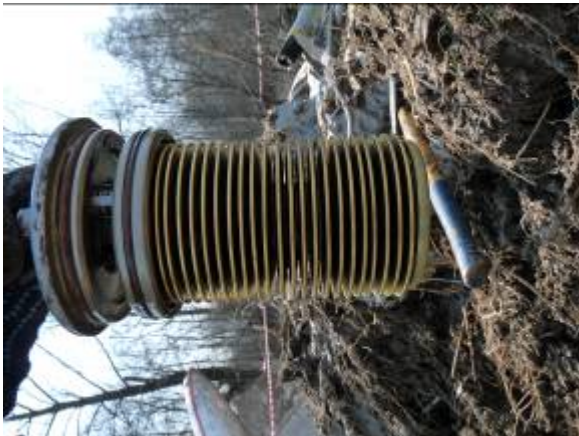
W trakcie wykonywanych oględzin silnika obserwowano wykonywaną przez przedstawicieli komisji rosyjskiej kontrolę czystości filtra oleju MFS-30 (zdj. 52, 53) oraz korka magnetycznego zabudowanego na pompie odsysającej MNO-30K. Ze względu na uszkodzenie/ułamanie korka kontrola ta nie była możliwa w tym czasie i miejscu. Kontrola stanu łopatek ostatniego stopnia turbiny niskiego ciśnienia (TNC), mieszalnika gazów oraz dyszy silnika (zdj. 45, 48) nie wykazała widocznych uszkodzeń.

Zdj. 52. Demontaż i sprawdzenie filtra oleju MFS-30 z głównej pompy oleju OMN-30

Zdj. 53. Widok filtra oleju MFS-30

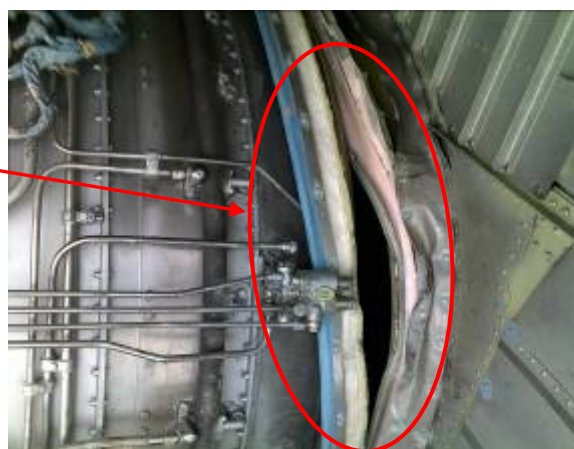
Zdj. 2. Deformacja kołnierza na połączeniu korpusu wlotowego silnika z elementami płatowca

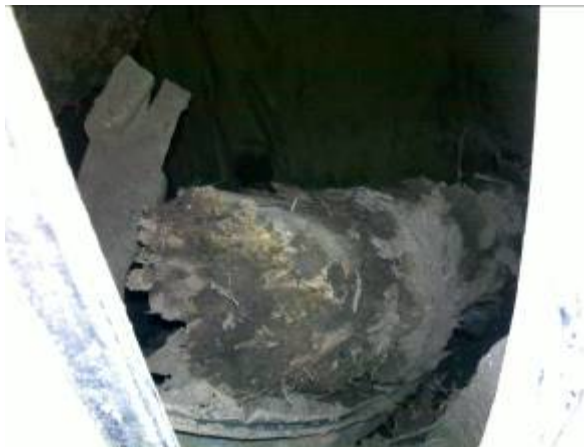
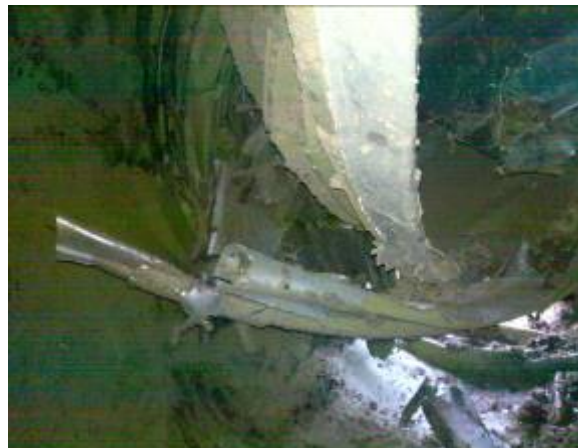
- zaleganie w kanale dolotowym fragmentów drzew (największe o średnicy ok.15 cm) oraz zdeformowanych fragmentów konstrukcji płatowca samolotu –patrz zdj. 3, 4;
- zaleganie znacznych ilości błota oraz drobnych fragmentów organicznych (trawa, gałęzie) na elementach korpusu wlotowego silnika i łopatkach aparatu kierującego (AK) pierwszego stopnia SNC – patrz zdj. 5, 6;
- uszkodzenia na krawędziach natarcia łopatek wirnika pierwszego stopnia SNC spowodowane zassaniem ciał obcych oraz fragmentów konstrukcji samolotu do silnika – patrz zdj. 7, 8;

Zdj. 3. Widok fragmentu drzewa zalegającego we wlocie bezpośrednio przed AK I st. SNC

Zdj. 4. Widok zdeformowanego kanału wlotowego do silnika nr 2

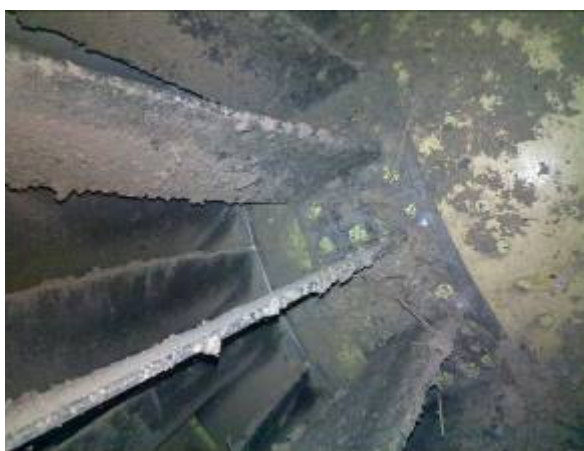
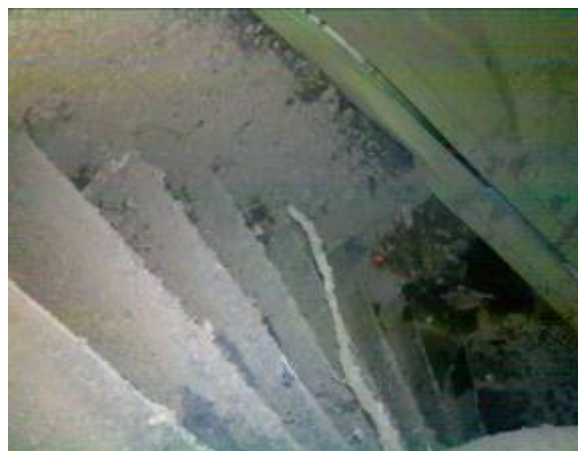
Postać uszkodzeń łopatek wirnika sprężarki, obecność błota i drobnych fragmentów organicznych (trawa, gałęzie) a także ich rozłożenie na elementach sprężarki świadczą o tym, że silnik pracował w momencie zderzenia z ziemią.

Zdj. 5. Widok zanieczyszczonego wnętrza korpusu wlotowego silnika i łopatek AK I st. SNC

Zdj. 6. Widok zanieczyszczonego wnętrza korpusu wlotowego silnika i łopatek AK I st. SNC

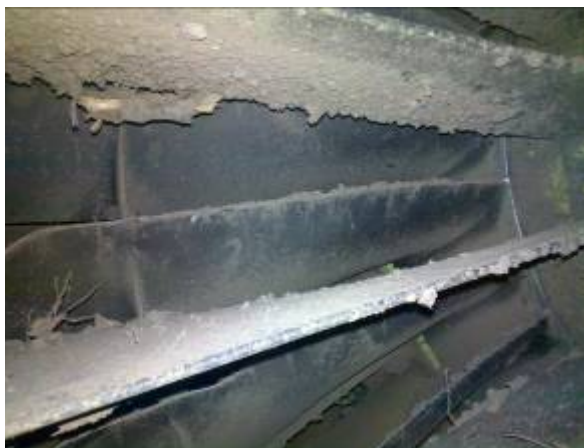
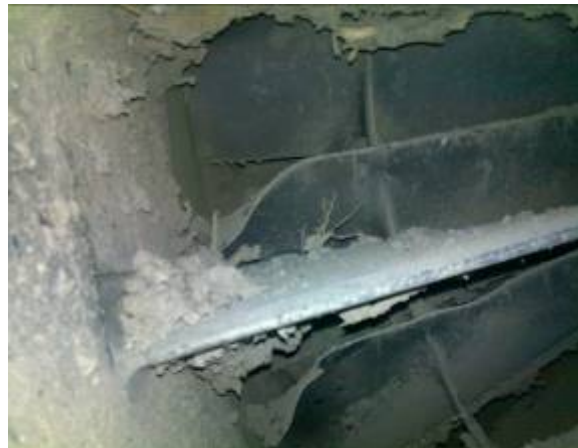
Zdj. 7. Widok uszkodzeń na krawędziach natarcia łopatek I st. SNC

Zdj. 8. Widok uszkodzeń na krawędziach natarcia łopatek I st. SNC
