z pracy naukowo-badawczej „Badanie stanu technicznego agregatów
i detali samolotu Tu-154M nr 101 Rzeczypospolitej Polskiej,
który uległ zdarzeniu lotniczemu 10 kwietnia 2010 r.
w rejonie lotniska SMOLEŃSK „PÓLNOCNY”

МИНИСТЕРСТВО ОБОРОНЫ РФ
ФЕДЕРАЛЬНОЕ ГОСУДАРСТВЕННОЕ УЧРЕЖДЕНИЕ
"13 ГНИИ Минобороны России"

**ИССЛЕДОВАНИЕ ТЕХНИЧЕСКОГО СОСТОЯНИЯ
АГРЕГАТОВ И ДЕТАЛЕЙ САМОЛЕТА ТУ-154М № 101
РЕСПУБЛИКИ ПОЛЬША, ПОТЕРПЕВШЕГО АВИАЦИОННОЕ
ПРОИСШЕСТВИЕ 10 АПРЕЛЯ 2010 г. В РАЙОНЕ АЭРОДРОМА
СМОЛЕНСК «СЕВЕРНЫЙ»
(АВ-154тс-015)**

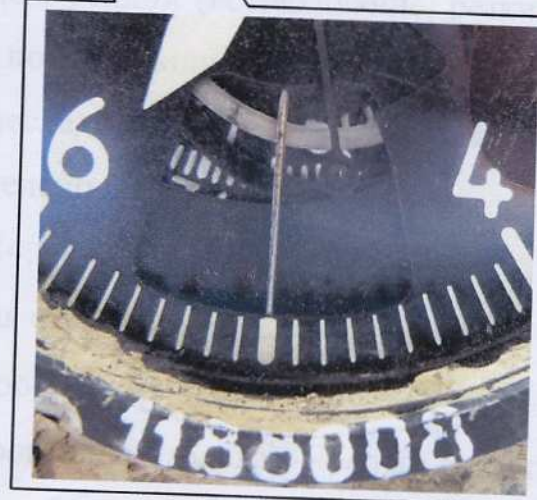
Рисунок 1.5 – Вид лицевой части высотомера BM-15ПБ № 1188008 в состоянии поступления на исследование. На выносках представлены: а - механическое повреждение ручки установки индекса заданной высоты (указано стрелками); б - окно с индексом отсчета барометрического давления и видимая часть барометрической шкалы

неразрушенном состоянии. Ось механизма кремальеры деформирована (загнута) в направлении сверху-вниз и справа-налево. Головка кремальеры отсутствует. Ручка установки индекса заданной высоты сохранилась, находится на штатном месте и имеет механическое повреждение в виде среза, ориентированного в направлении поворота ручки по часовой стрелке (см. рисунок 1.5). Такой характер повреждения может свидетельствовать о возможном проворачивании самой ручки и узла кремальеры в целом в указанном направлении в процессе общего разрушения конструкции самолета. Индекс заданной высоты установлен в районе нулевой отметки циферблата (шкалы барометрической высоты) и находится в подклиненном состоянии. При приложении усилий «от руки» перемещения индекса не происходит. Циферблат, стрелки отсчета показаний барометрической высоты, барометрическая шкала не зафиксированы, вследствие чего имеют возможность перемещаться при приложении к высотомеру незначительных усилий (встряхивание, резкий поворот относительно продольной оси, постукивание по лицевой части). На момент поступления высотомера на исследование элементы индикации занимали следующие положения относительно циферблата:

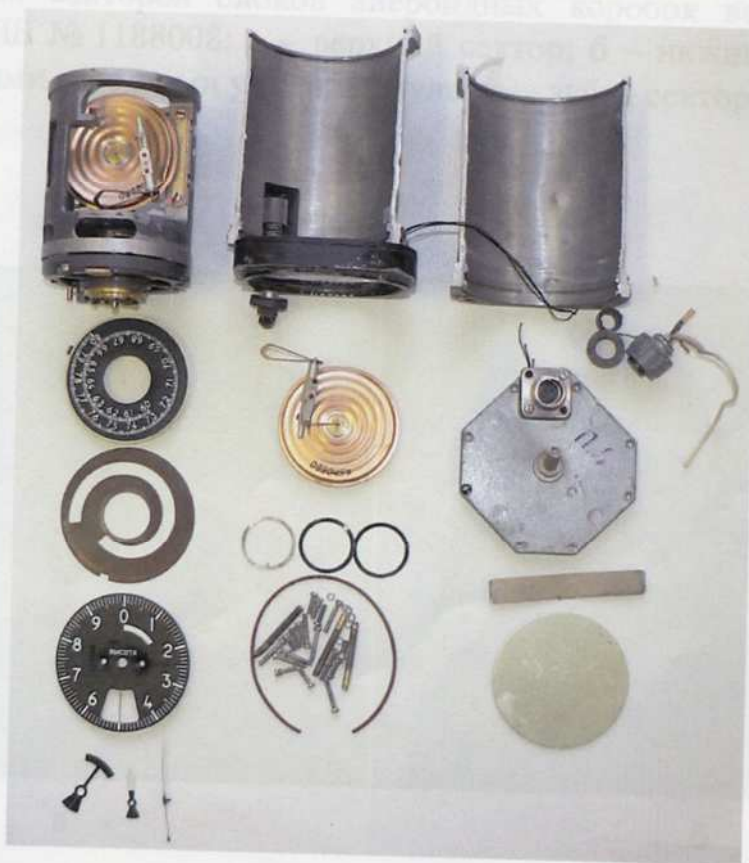
В результате опико-визуального исследования элементов конструкции механизма высотомера, после его частичного препарирования установлено, что узлы коробок находятся в разрушенном состоянии (рисунок 1.6). Одна из anerоидных коробок (верхняя) сорвана с места своего крепления. Вторая anerоидная коробка (нижняя) закреплена на штатном месте, но имеет деформацию корпуса. Кинематическая связь обоих секторов с центральной трибкой нарушена. Узел мультипликатора и редуктора, собранный в передней части прибора сохранился. Кинематические связи между элементами конструкции узла не нарушены. Разрушение места крепления верхней anerоидной коробки, наиболее вероятно, явилось следствием механического воздействия ударного характера на заднюю часть корпуса высотомера, что подтверждается наличием деформации штуцера «С».

Рисунок 1.6 – Вид узлов anerоидных коробок высотомера ВМ-15ПБ № 1188008: а – после демонтажа задней крышки (стрелками указаны секторы, вышедшие из зацепления с центральной трибкой); б – после частичного препарирования прибора

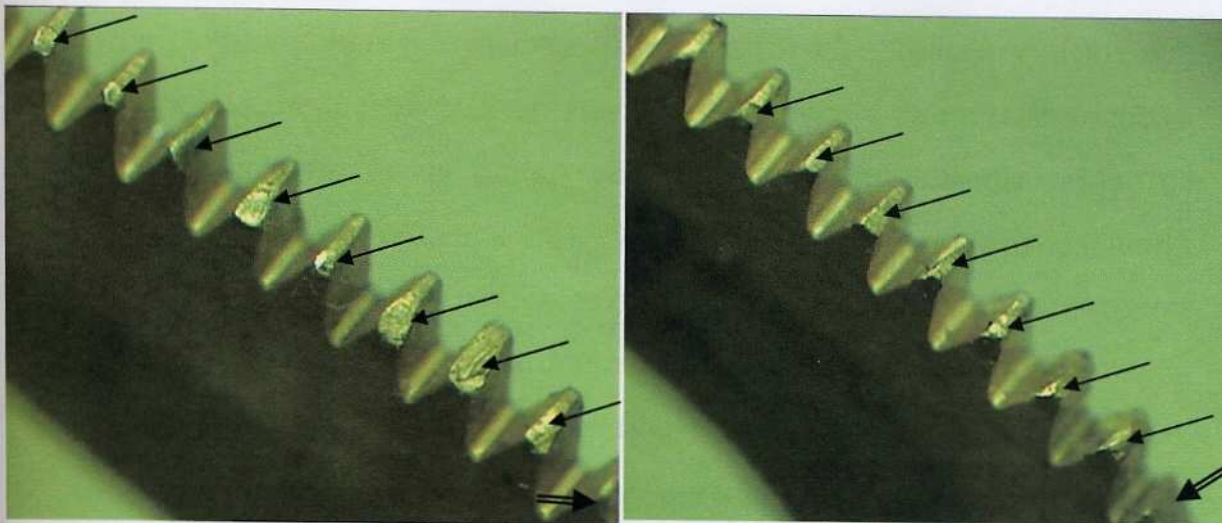
В ходе опико-визуального исследования секторов установлено, что и верхний и нижний секторы имеют ряд поврежденных зубьев (рисунок 1.7). Причем участки расположения указанных зубьев на секторах аналогичны (на верхнем – первые 7 зубьев, на нижнем – первые 5 зубьев) и соответствуют малым значениям барометрической высоты. Вследствие нарушения кинематической связи обоих секторов с центральной трибкой, произвести выставку механизма высотомера в соответствии с имеющимися на секторах повреждениями и определить точные показания высоты не представляется возможным.

Рисунок 1.7 – Вид поврежденных зубьев (указаны стрелками) зубчатых секторов блоков anerоидных коробок высотомера ВМ-15ПБ № 1188008: а – верхний сектор; б – нижний сектор. Двойными стрелками указаны «нулевые» зубья секторов

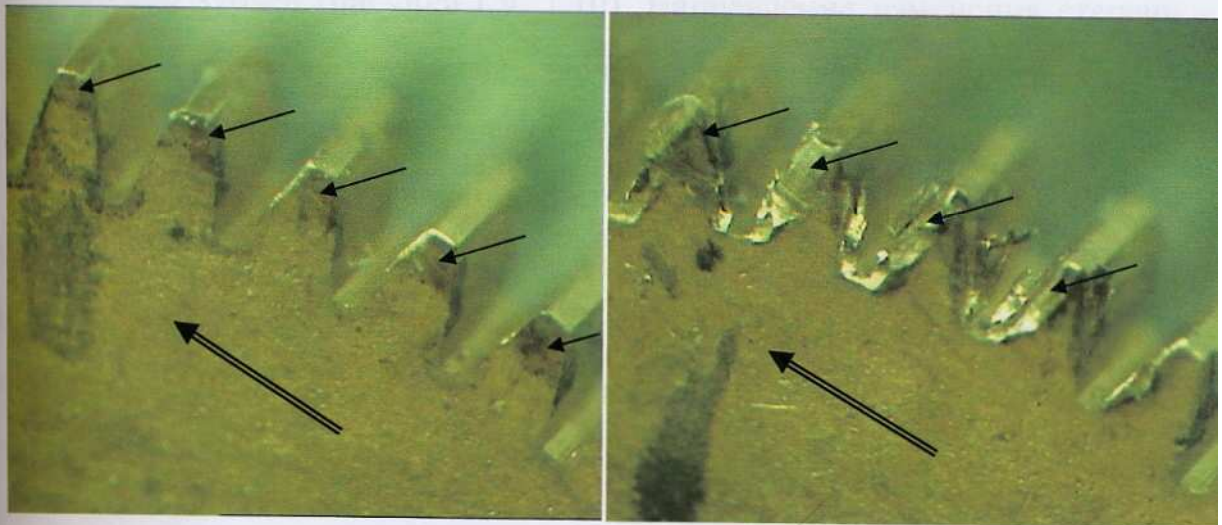
Рисунок 1.8 – Вид зубьев, расположенных на разных участках зубчатого колеса, непосредственно контактирующего с зубчатым колесом, расположенным на одной оси с ручкой кремальеры, и имеющих различную степень повреждений (указаны стрелками): а – первичные повреждения; б – вторичные повреждения. Двойными стрелками указано направление вращения зубчатого колеса

- на различных участках зубчатого колеса (поз. 32) (см. рисунок 1.1), непосредственно контактирующего с зубчатым колесом (поз.35), расположенным на одной оси с ручкой кремальеры, имеются поврежденные зубья (рисунок 1.8). Степень указанных повреждений различна и, в зависимости от участка зубчатого колеса, на котором расположен зуб, изменяется от незначительного повреждения одного зуба в виде риски на его рабочей поверхности до деформации нескольких зубьев, сопровождаемой пластическим оттеснением их материала. По своему направлению изменение степени повреждения зубьев (от более легких к более значительным) соответствует повороту ручки кремальеры по часовой стрелке;

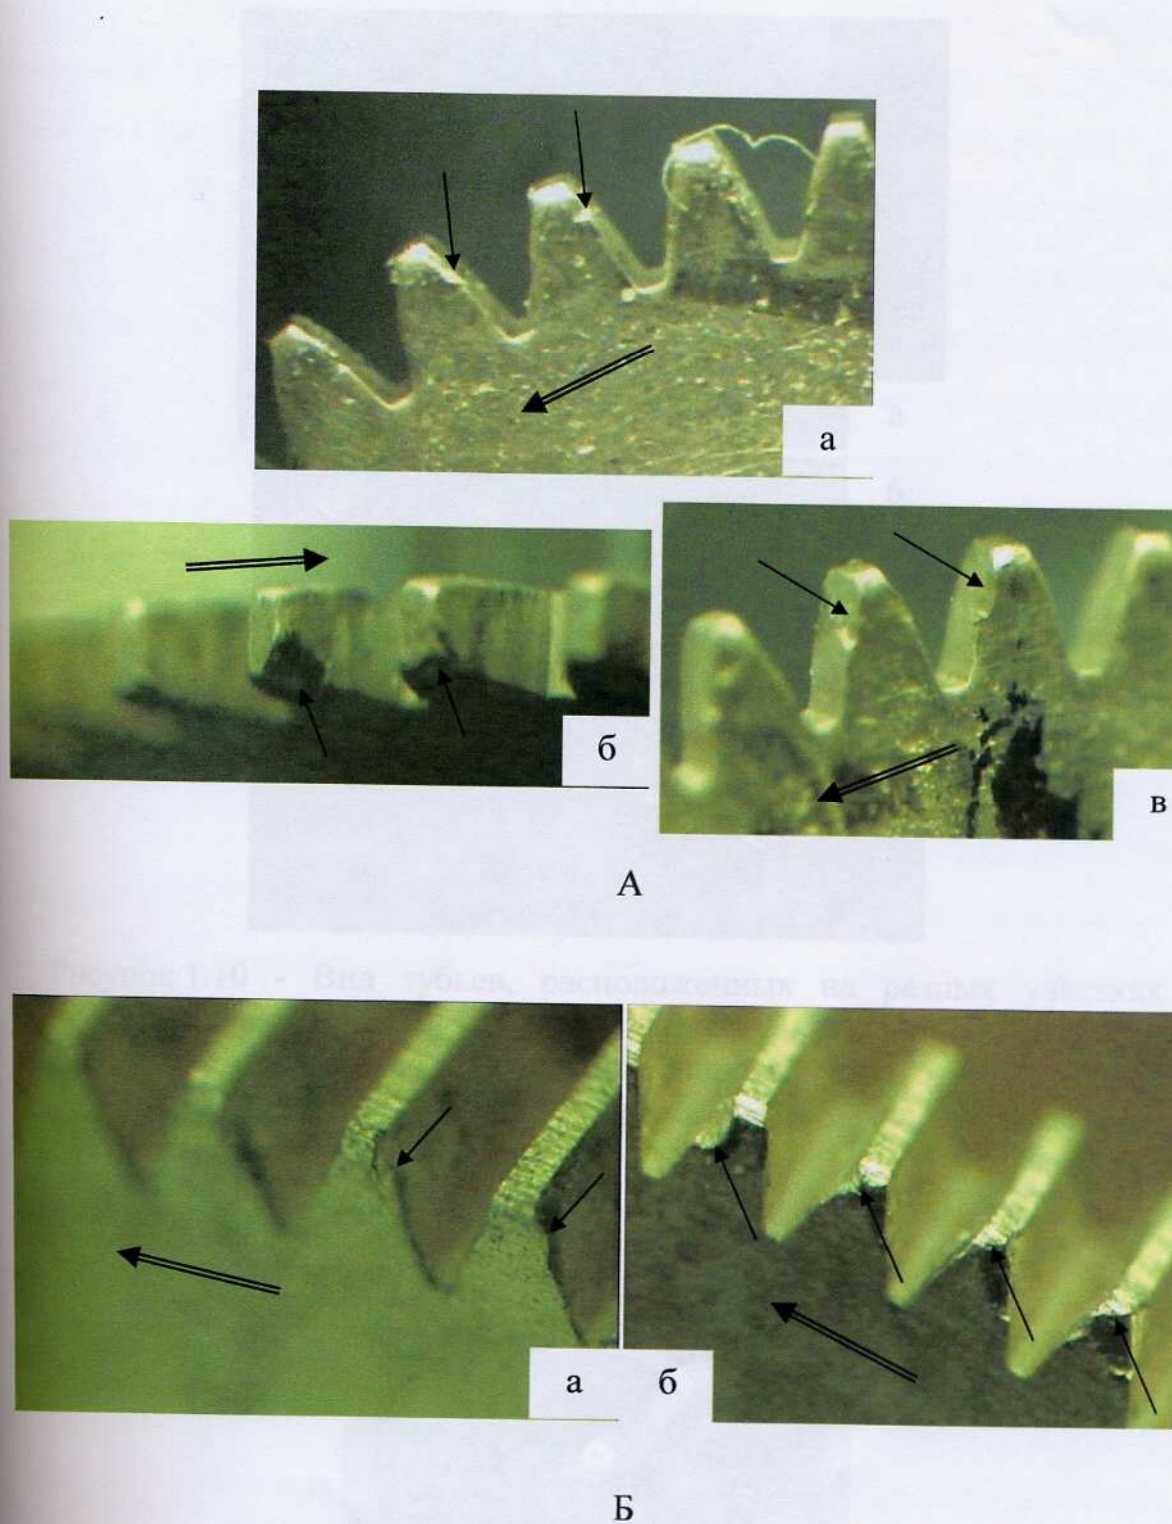
- зубчатые колеса (поз.41) и (поз.42), взаимно контактирующие друг с другом, и зубчатое колесо (поз.4) контактирующее с трибкой (поз.1) также имеют несколько участков характеризующихся различной степенью повреждения зубьев (рисунки 1.9, 1.10). Направление изменения степени повреждения зубьев указанных зубчатых колес также соответствует повороту ручки кремальеры по часовой стрелке.

Рисунок 1.9 – Вид зубьев, расположенных на разных участках зубчатых колес (поз.41) и (поз.42), и имеющих различную степень повреждений (указаны стрелками): А - зубчатое колесо (поз.41), Б - зубчатое колесо (поз.42), а – первичные повреждения; б, в – вторичные повреждения. Двойными стрелками указаны направления вращений зубчатых колес

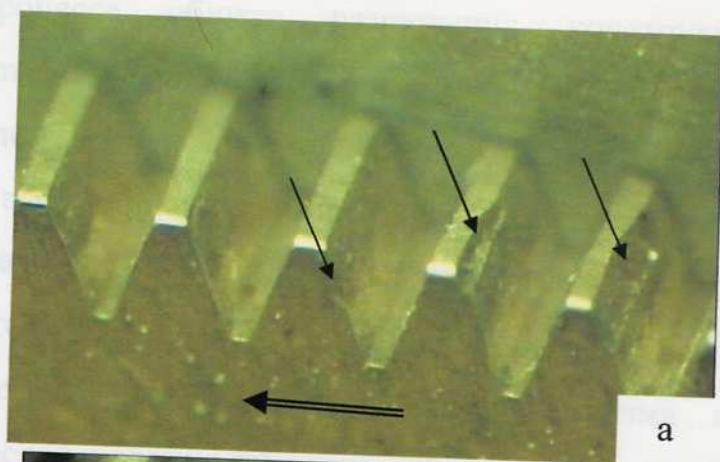
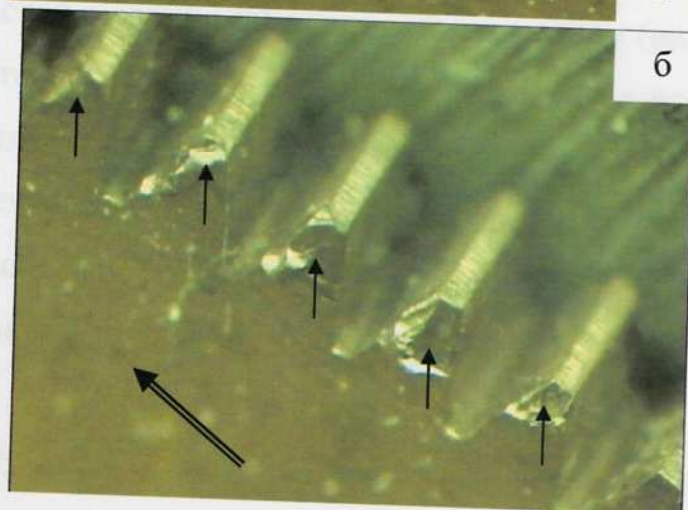
Рисунок 1.10 - Вид зубьев, расположенных на разных участках зубчатого колеса (поз.4), имеющих различную степень повреждений (указаны стрелками): а – первичные повреждения; б – вторичные повреждения. Двойными стрелками указано направление вращения зубчатого колеса

2) Часть выявленных повреждений зубьев имеет первичный, а часть вторичный характер. Причем повреждения, имеющие незначительную степень, являются первичными и их образование обусловлено взаимным контактированием элементов конструкции механизма высотомера в момент первого столкновения самолета с препятствием (наиболее вероятно деревом). Значительные повреждения зубьев являются вторичными, и их образование явилось следствием взаимного контактирования элементов конструкции механизма высотомера в процессе общего разрушения конструкции самолета после его столкновения с земной поверхностью.

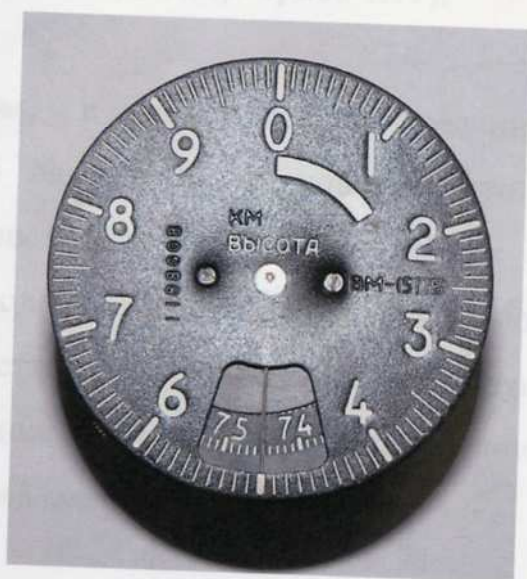
Рисунок 1.11 – Вид циферблата, барометрической шкалы и шторки высотомера BM-15ПБ № 1188008, выставленных в соответствии с выявленными первичными повреждениями зубьев зубчатых колес механизма кремальеры

Определение показаний барометрического давления у земли, имевших место в момент столкновения самолета с препятствием, производилось путем выставки циферблата, барометрической шкалы и шторки исследуемого прибора в соответствии с выявленными первичными повреждениями зубьев зубчатых колес механизма кремальеры. В результате выставки получено значение барометрического давления у земли, составившее ≈ 745 мм.рт.ст. (рисунок 1.11).

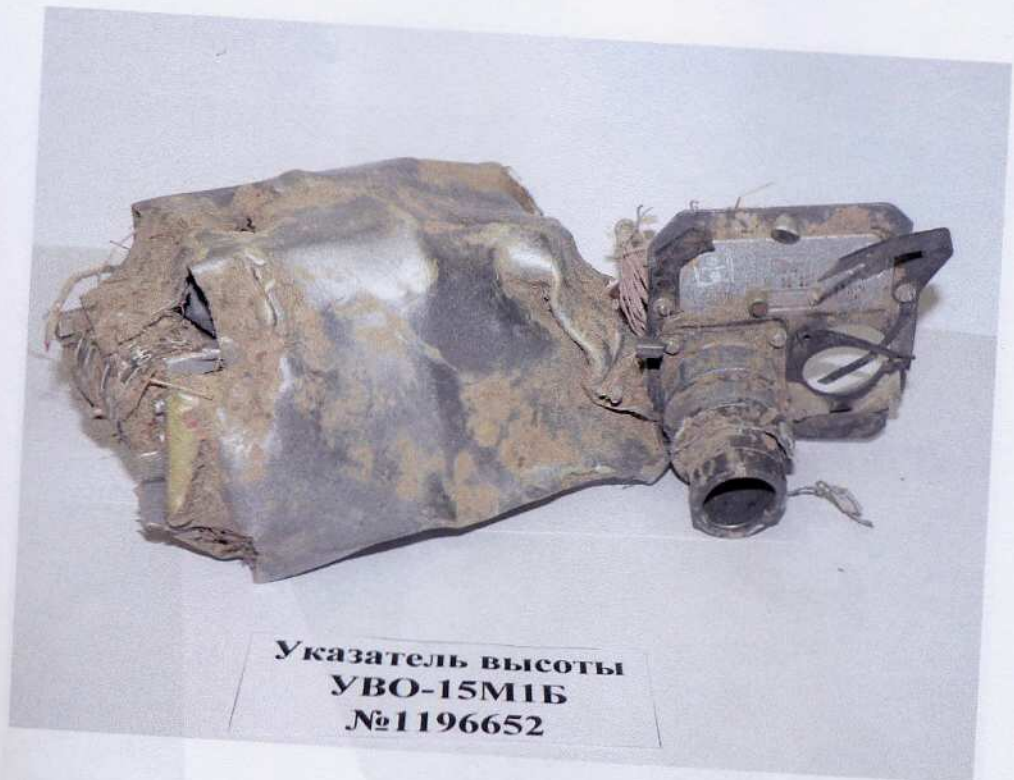
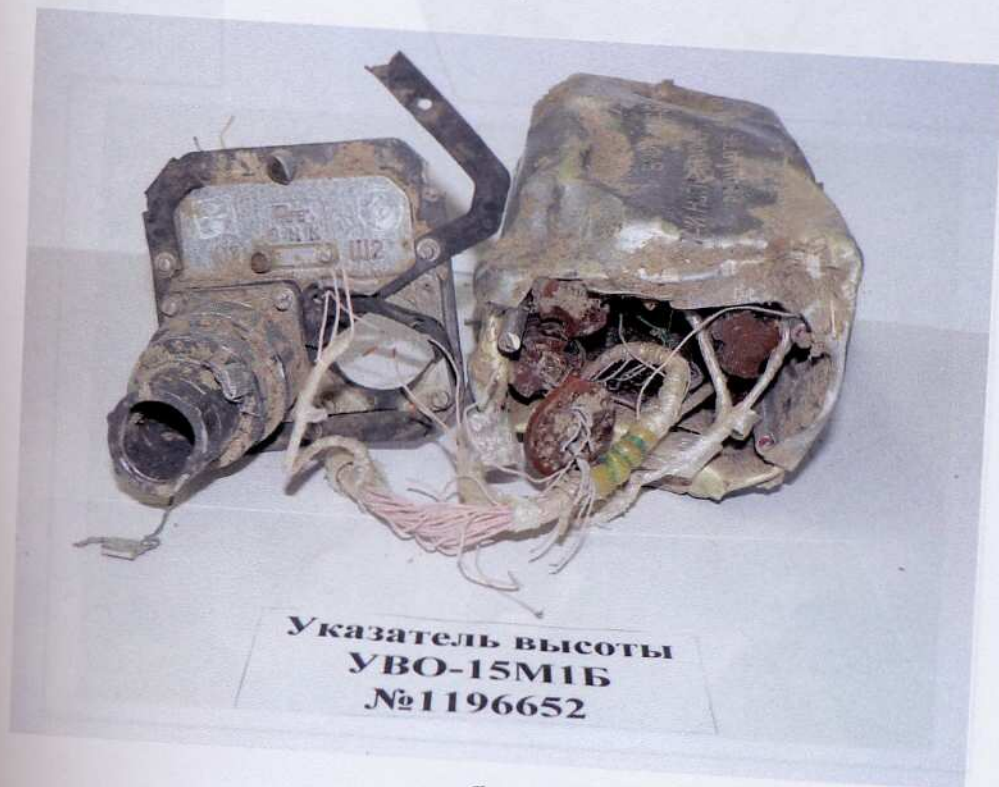
Внешним осмотром установлено, что указатель находится в разрушенном состоянии. Корпус прибора имеет значительные механические повреждения в виде деформаций, разрывов, царапин. Тыльная часть отделена от основного корпуса и соединена с ним монтажными электропроводами. Разъем Ш2 отсутствует (вырван). Разъем Ш1 сохранился, его ответные части состыкованы, накидная гайка затянута, законтрена и опломбирована металлическими пломбами. На одной из сохранившихся металлических пломб имеется клеймо «87 29» (рисунок 1.15). Оптико-визуальный осмотр электрического соединителя после его расстыковки показал, что на изоляторах ответных частей признаков попадания посторонних предметов, а также следов протекания процесса электрохимической коррозии не имеется. Контактные штыри и гнезда деформаций не имеют (рисунок 1.16).

Рисунок 1.14 - Вид указателя высоты УВО-15М1Б № 1196652 в состоянии поступления на исследование: а и б – виды с разных сторон

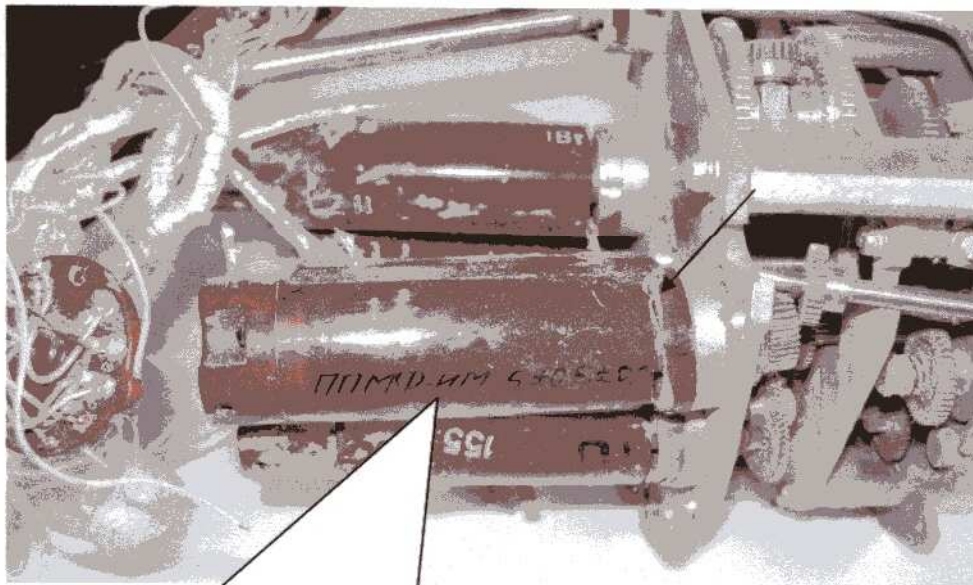
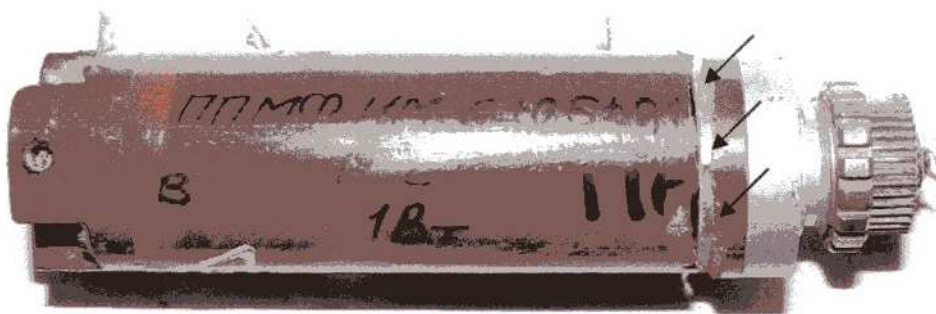
Рисунок 1.20 – Вид прецизионного потенциометра ППМФ-ИМ-5±0,5±0,1-2 (поз.П6) в состоянии поступления на исследование (а), и после его демонтажа из прибора (б). Стрелками указано место разрушения корпуса потенциометра

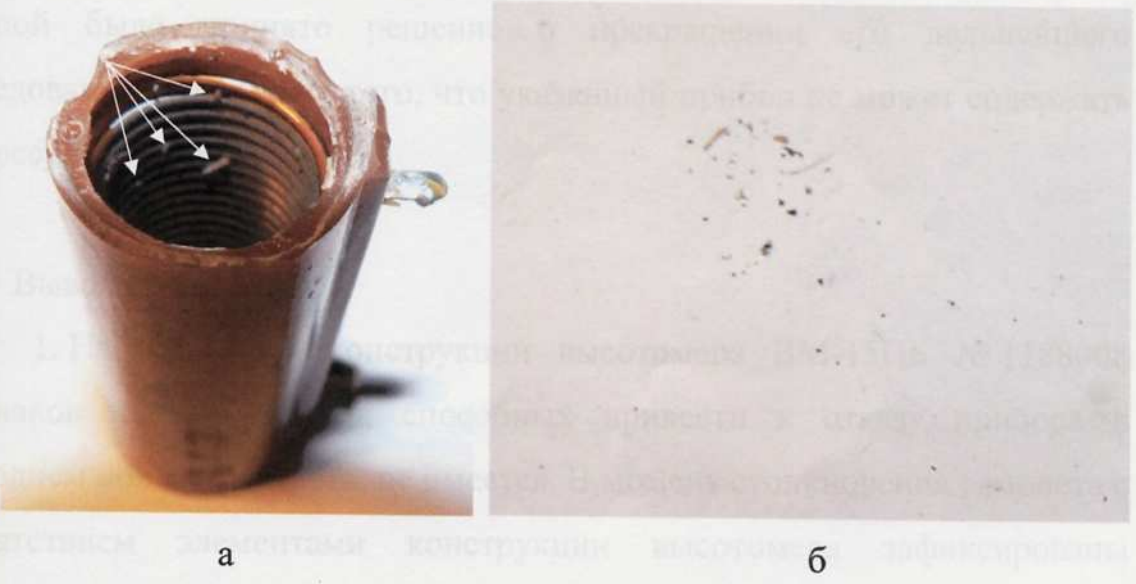
(рисунок 1.21). Оптико-визуальным исследованием установлено, что внутри корпуса потенциометра, на участке, близлежащем месту разрушения корпуса, на поверхности статорной обмотки присутствуют посторонние частицы (рисунок 1.22), как металлической, так и неметаллической природы (определено при помощи магнита), и следы грунта. Наиболее вероятно попадание посторонних частиц внутрь корпуса потенциометра произошло после его разрушения, в процессе общего разрушения конструкции указателя высоты. Сама обмотка механических повреждений, разломачивания, следов износа не имеет. Проверка величины полного электрического сопротивления (R_{1-2}) после удаления с обмотки посторонних частиц (при демонтированном роторе потенциометра) показала, что она составляет ≈ 5000 Ом, т.е. соответствует требованиям технических условий.

Рисунок 1.22 – Посторонние частицы (указаны стрелками) на обмотке потенциометра ППМФ-ИМ-5±0,5±0,1-2, обнаруженные при его частичной разборке (а) и после их извлечения (б)

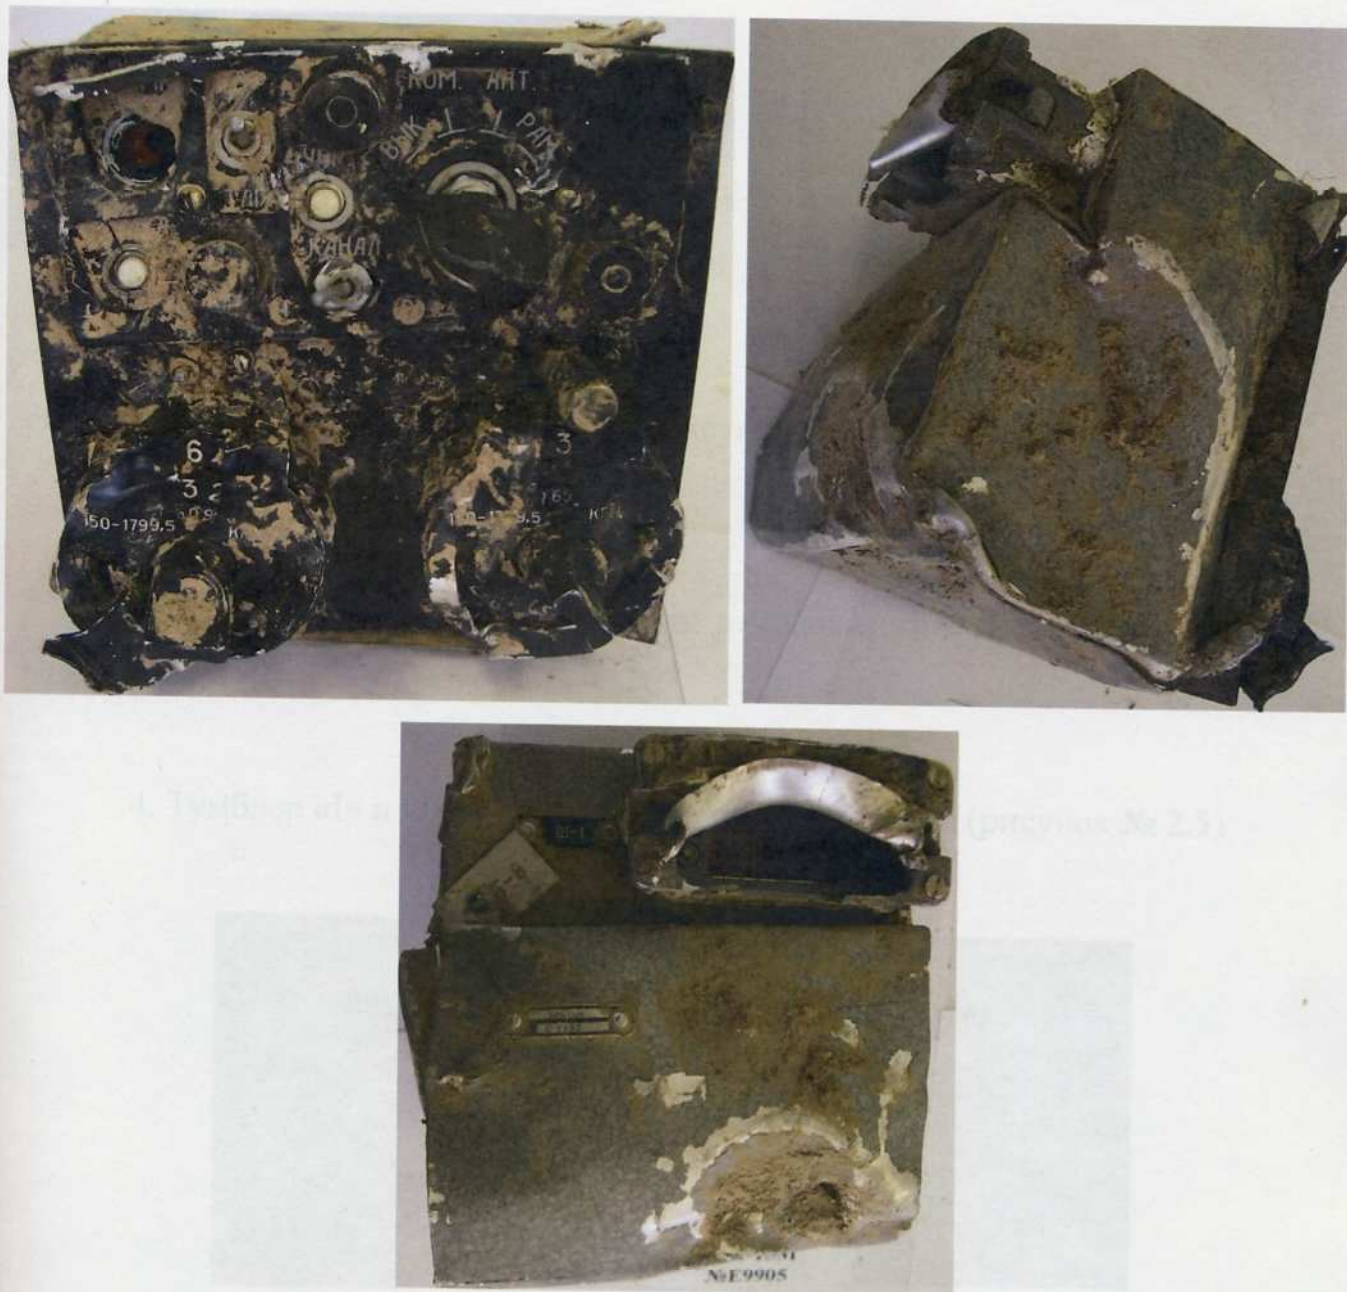
Поступивший на исследование ПУ АРК-15М имеет значительные механические повреждения и загрязнения. Корпус пульта сильно деформирован, в связи с этим проведение каких-либо проверок на работоспособность не представляется возможным.

Рисунок 2.1 - Внешний вид ПУ АРК-15М в момент поступления на исследование

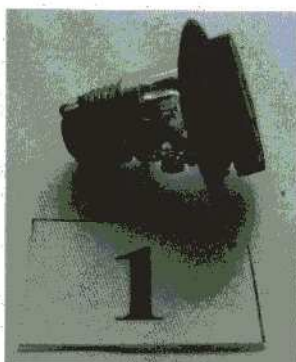
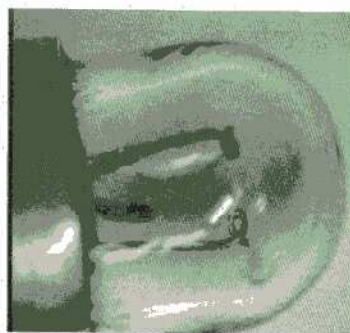
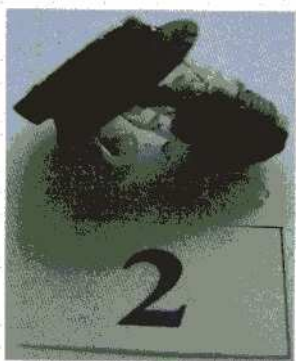
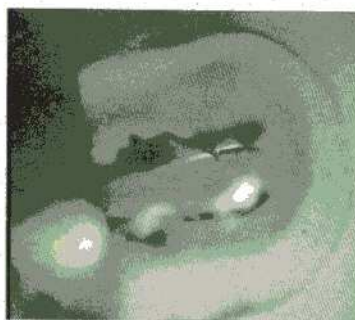
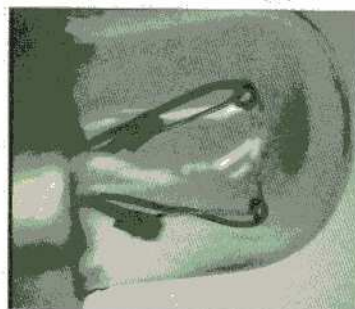
Исследование проводилось путем визуального анализа изменения геометрических форм нити накаливания лампы в момент приложения ударной нагрузки. Метод основан на различии упругих свойств вольфрамовой нити, находящейся в раскаленном (под напряжением) или в холодном (обесточенном) состоянии.

Рисунок № 2.9 – Внешний вид ламп накаливания (№1, №2, №3, №4) и их нитей накаливания

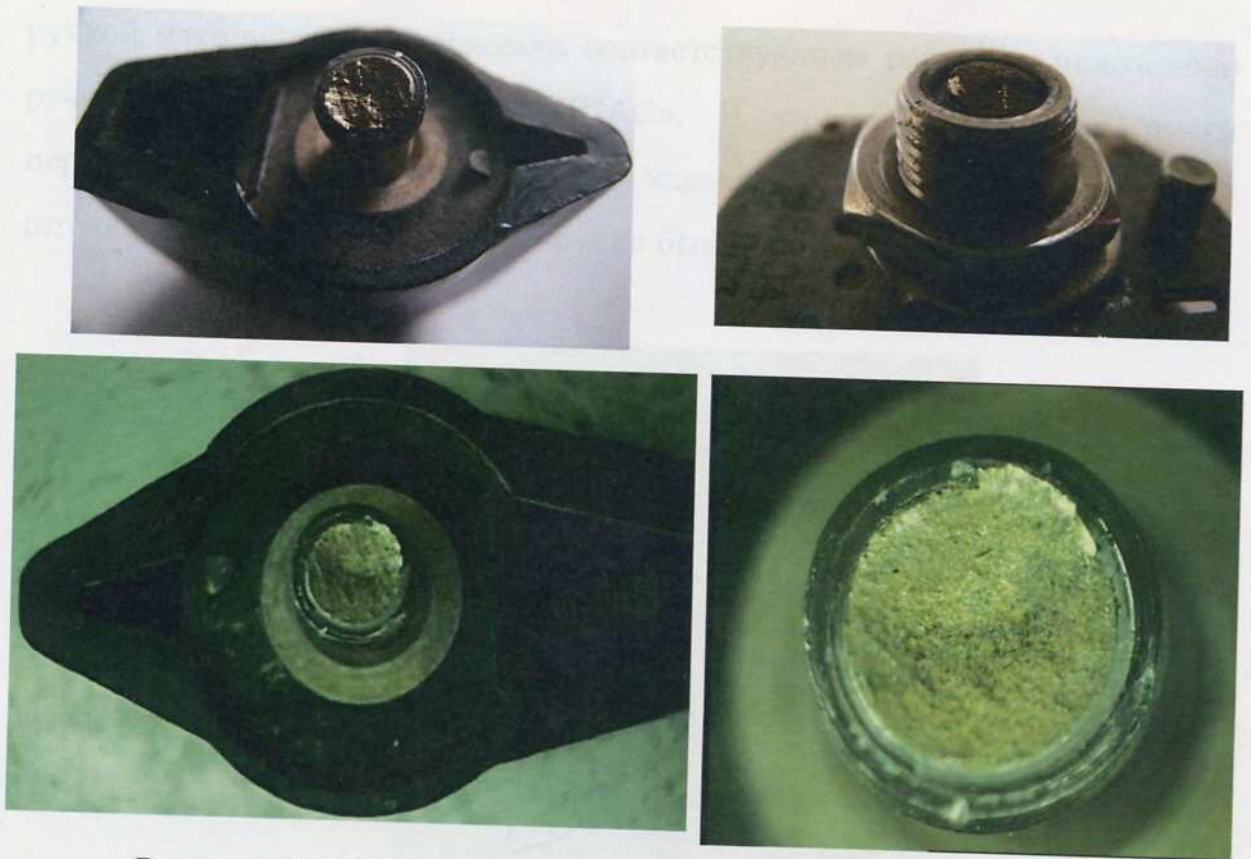
В процессе препарирования ПУ, при попытке проверить переключатель рода работ, при незначительном усилии, направленном в сторону положения «КОМПАС» произошло отделение ручки с частью штока (рисунок № 2.17) от галетного переключателя.

Рисунок № 2.17- Вид переключателя в месте его разрушения

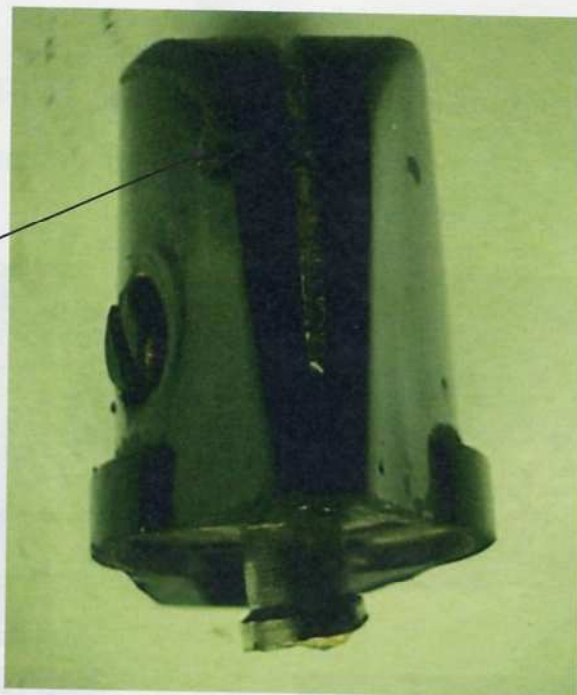
Визуально-оптическим исследованием ручки ПУ с фрагментом штока и его ответной части, оставшейся в галетном переключателе, установлено следующее. На ручке переключателя имеется забоина с оттеснением материала ручки наружу, образовавшаяся в результате действия внешней нагрузки ударного характера (рисунок № 2.18). Шток переключателя деформирован и разрушен. Разрушение штока произошло в результате действия однократно приложенной нагрузки превысившей его прочность. Направление деформации штока свидетельствует о воздействии на него внешних нагрузок направленных сверху вниз (изгиб) и незначительно справа налево (кручение). При этом следует отметить, что направления действия нагрузок приведших к деформации штока и образованию забоины на ручке переключателя совпадают. Этот факт, а также наличие забоины на правой щеке ручки переключателя свидетельствуют о том, что на момент разрушения шток переключателя с

Забоина с
оттеснением
материала
ручки
наружу

Рисунок № 2.18 – Ручка переключателя рода работ

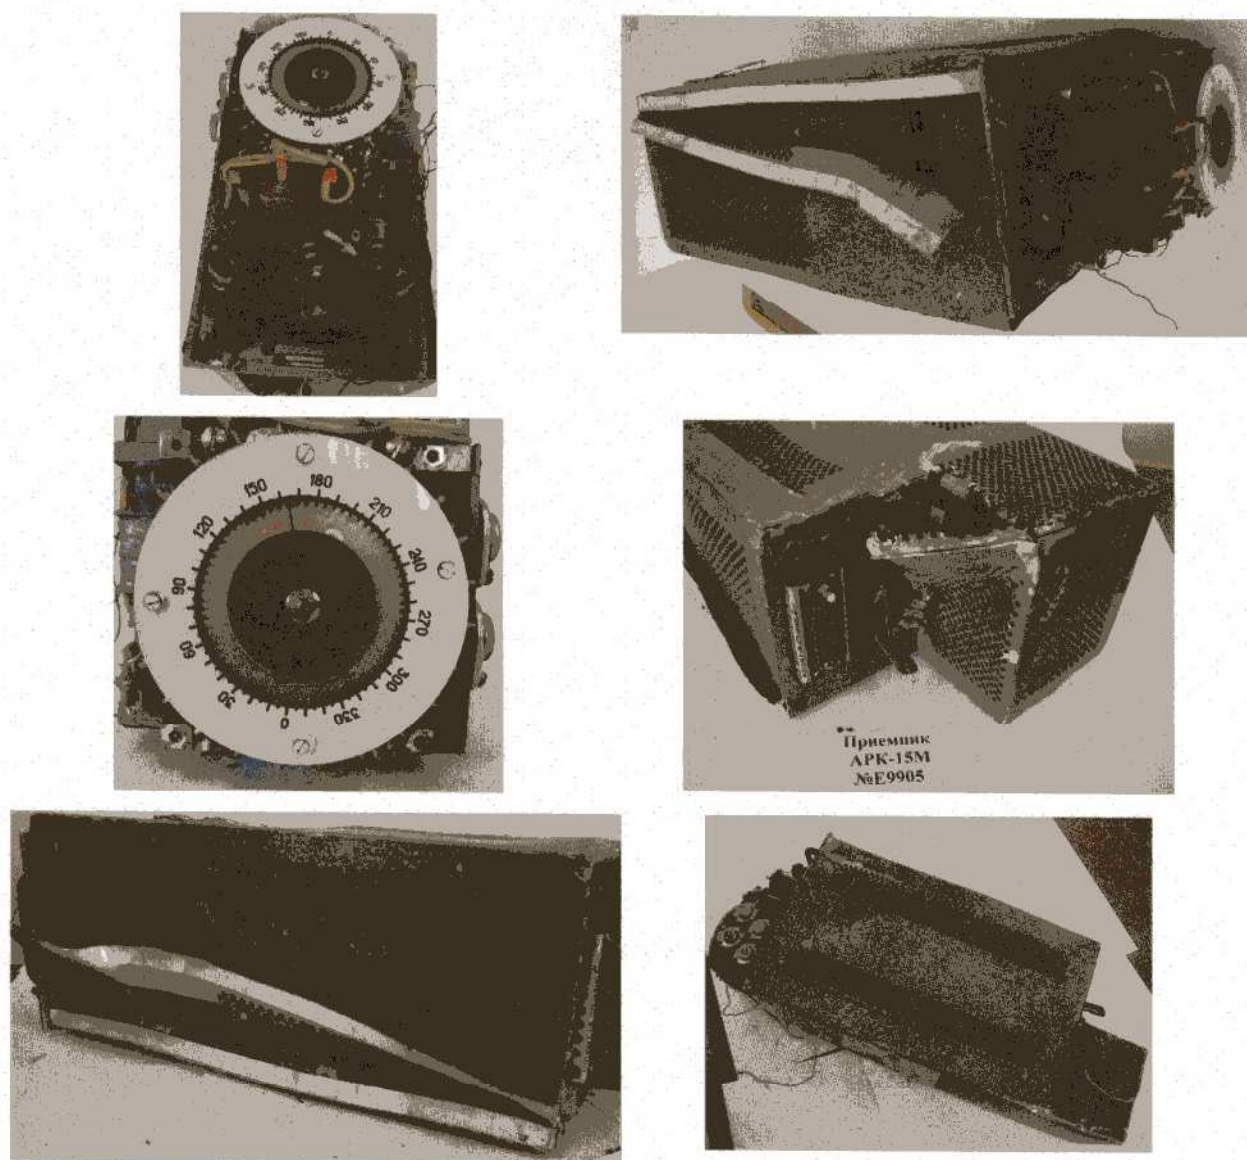
Рисунок № 2.19 - Внешний вид ПРМ АРК-15М № Е 9905 в момент поступления на исследование

Поступивший на исследование ПРМ АРК-15М № Е 9905 имеет механические повреждения. Корпус ПРМ деформирован, в связи с этим проведение каких-либо проверок на работоспособность не представляется возможным.

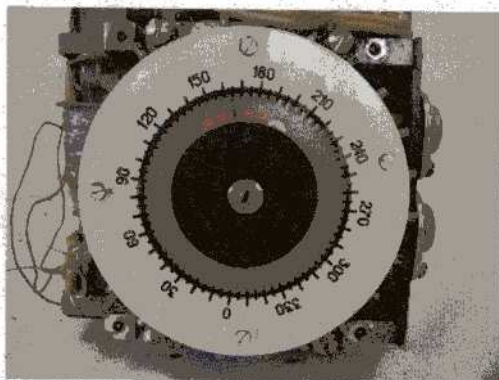
Показание КУР индикатора блока гониометра ПРМ АРК-15М № Е9905, на момент исследования, составляет $\approx 165^{\circ}$ (рисунок № 2.20).

Рисунок № 2.20 - Показание индикатора блока гониометра (БГ) ПРМ АРК-15М № Е9905

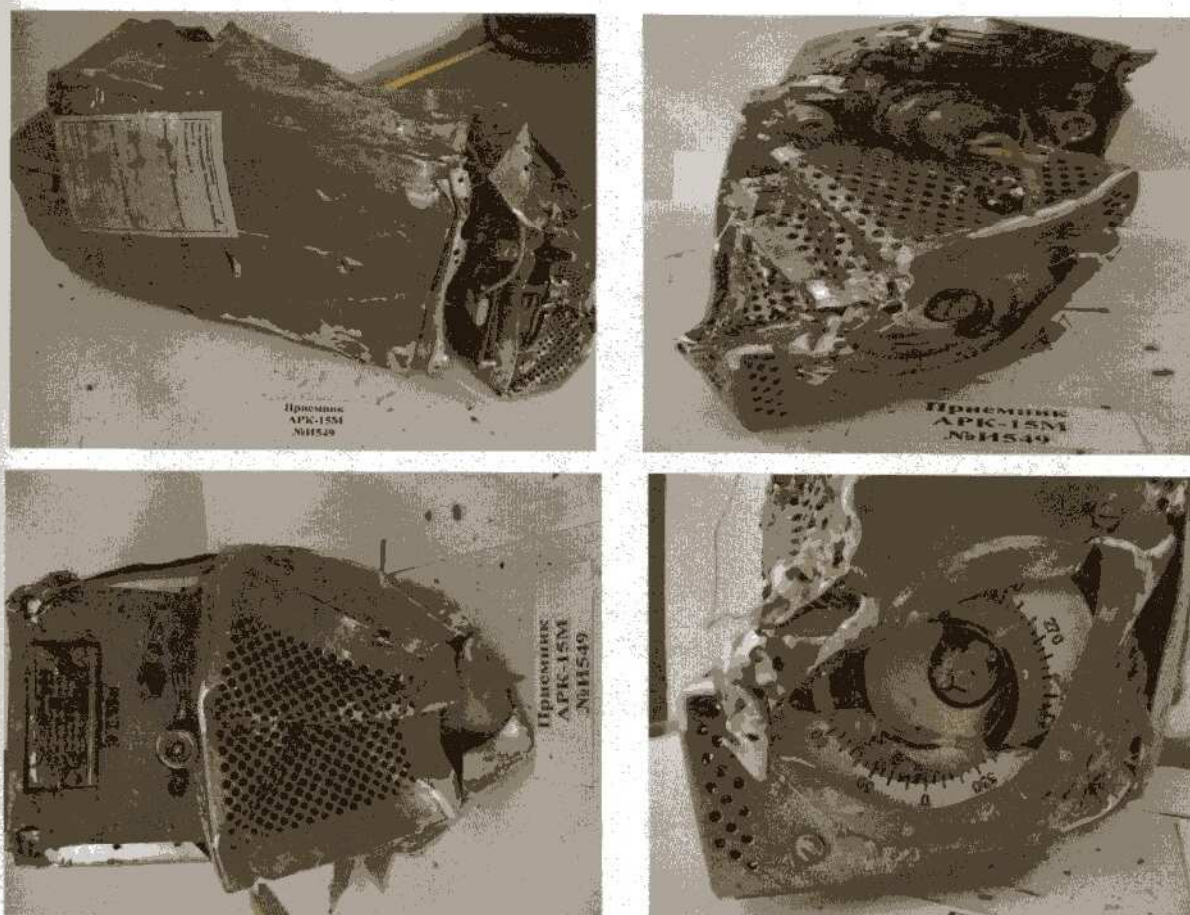
Рисунок № 2.21 - Внешний вид ПРМ APK-15M № И549 в момент поступления на исследование

Поступивший на исследование ПРМ APK-15M № И549 имеет значительные механические повреждения. Корпус ПРМ сильно деформирован, блок гониометра разрушен, в связи с этим проведение каких-либо проверок на работоспособность не представляется возможным.

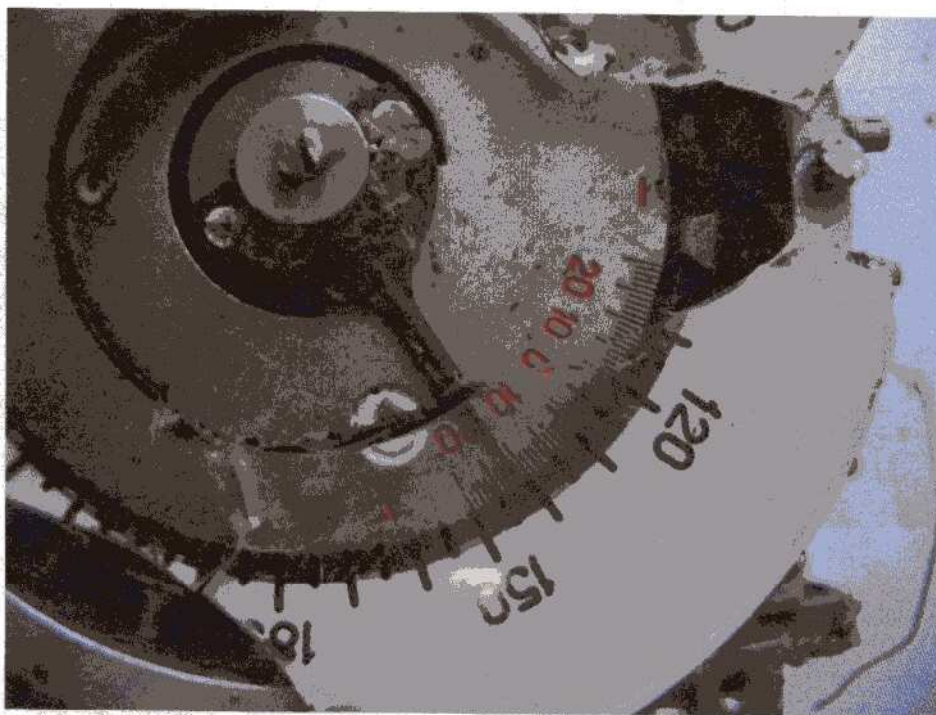
Рисунок № 2.22 - Реконструкция взаимного положения шкалы датчика и стрелки блока ганиометра

В результате реконструкции установлено, что положение стрелки на момент разрушения соответствует КУР $\approx 140^{\circ}$.

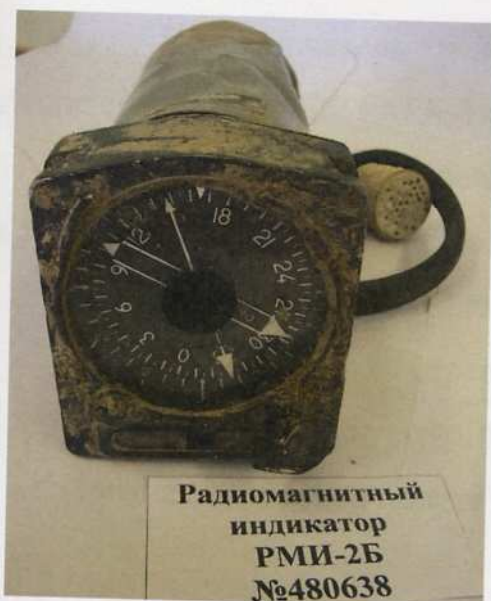
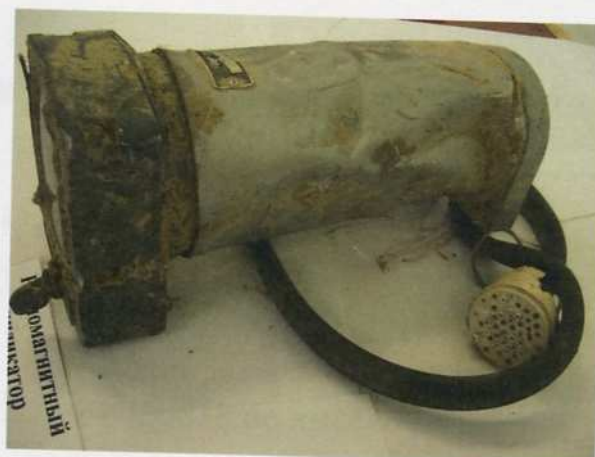
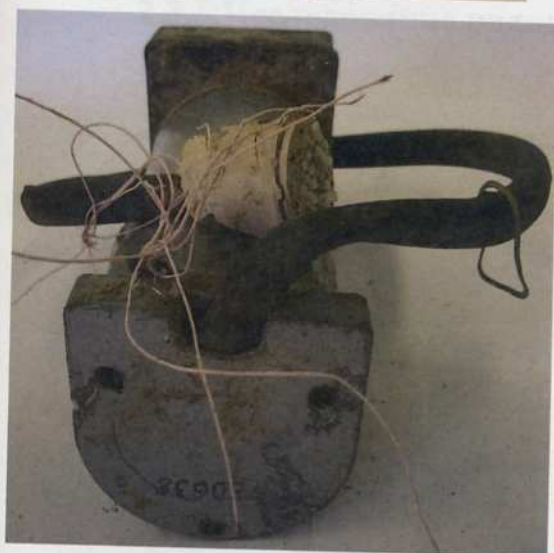
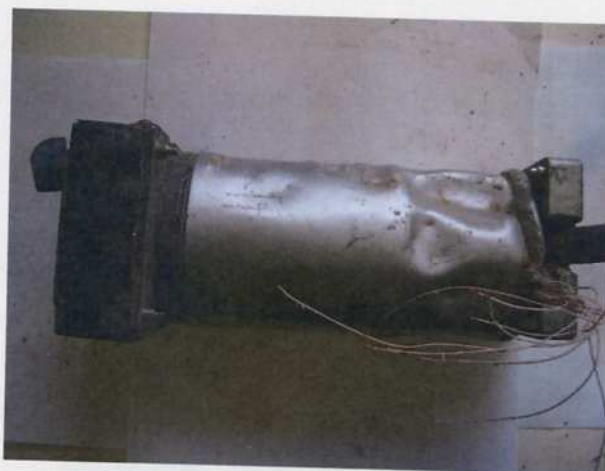
Рисунок № 2.23 - Внешний вид РМИ-2Б № 480638 в момент поступления на исследование

Поступивший на исследование РМИ-2Б № 480638 имеет значительные механические повреждения и загрязнения. Корпус индикатора сильно помят, в связи с этим проведение каких-либо проверок на работоспособность не представляется возможным.

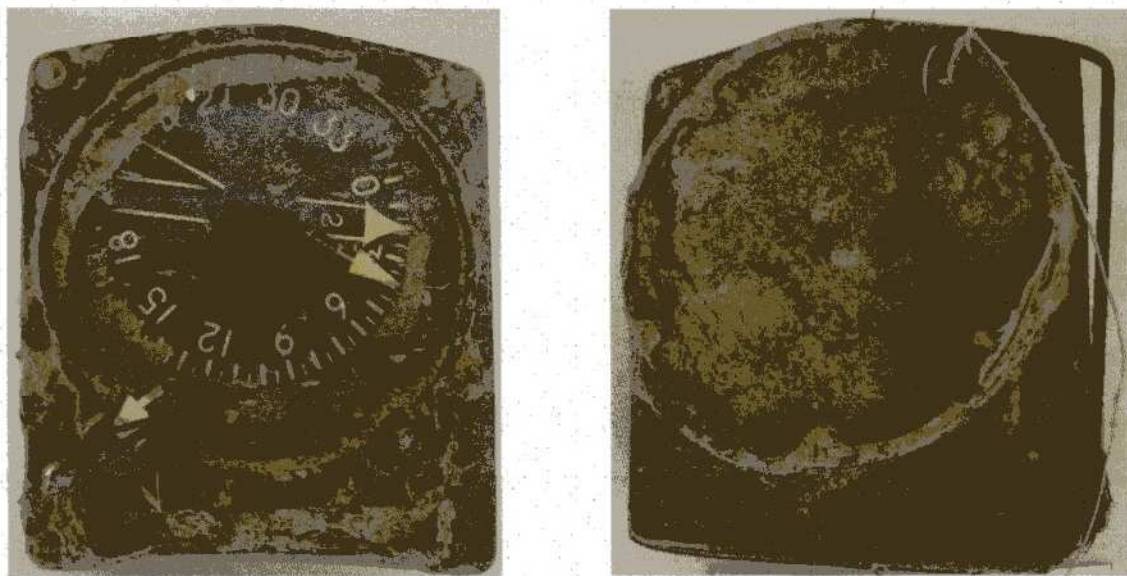
Рисунок № 2.24 - Внешний вид РМИ-2Б б/н в момент поступления на исследование

Поступивший на исследование РМИ-2Б б/н имеет значительные механические повреждения, внутренняя его часть наполнена грунтом.

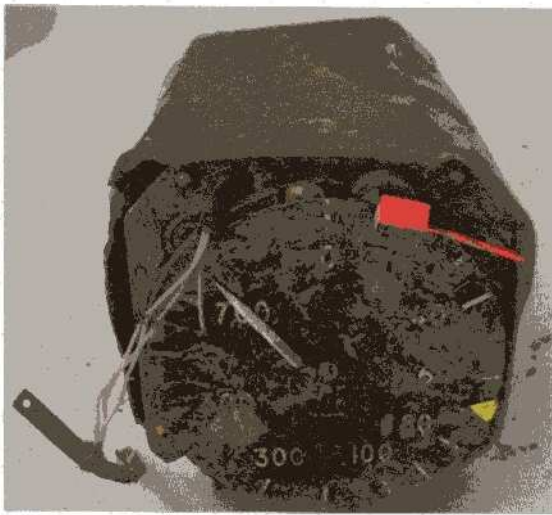
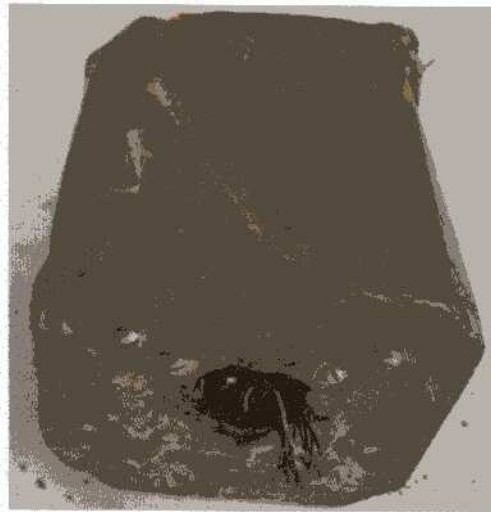
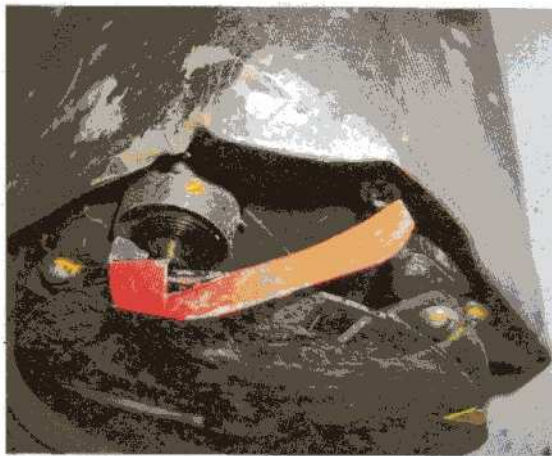
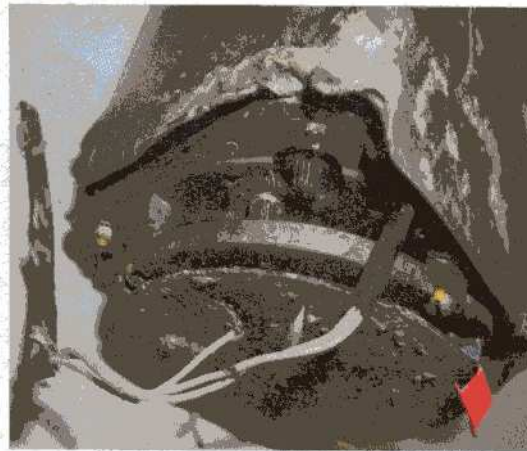
Поступивший на исследование А-034-4 №1 имеет значительные механические повреждения и загрязнения. Кожух указателя отсутствует, поэтому заводской номер указателя определить не представляется возможным. Корпус индикатора сильно деформирован, стекло панели, электрический соединитель отсутствует, в связи с этим проведение каких-либо проверок на работоспособность не представляется возможным.

Рисунок № 2.25 - Внешний вид А-034 №1 в момент поступления на исследование

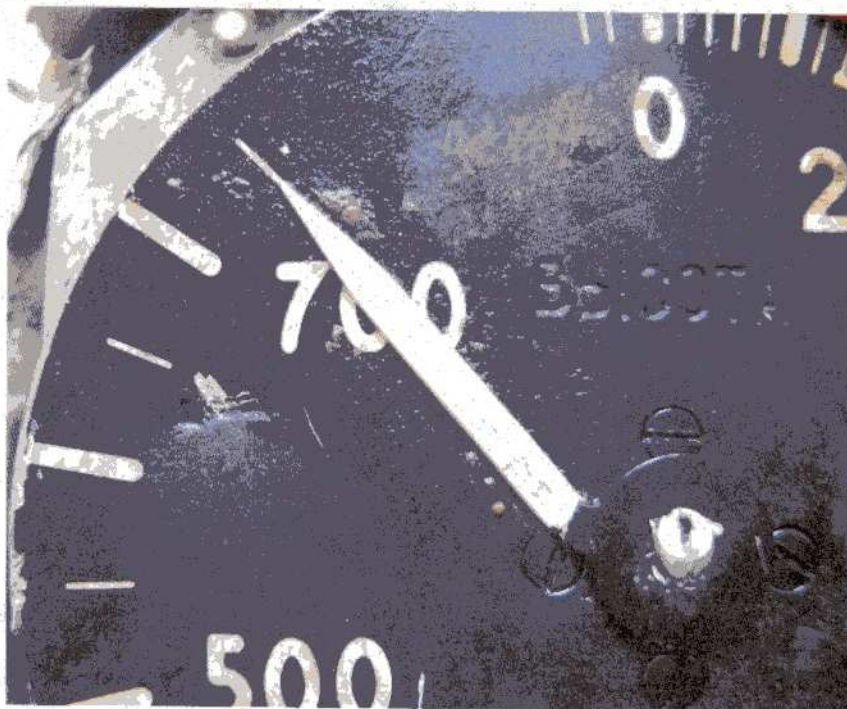
- стрелка указателя высоты имеет излом у основания и находится в положении около 750 метров (рисунок № 2.27).

Рисунок № 2.27 – Расположение стрелки указателя высоты на шкале циферблата
