z pracy naukowo-badawczej „Badanie stanu technicznego agregatów
i detali samolotu Tu-154M nr 101 Rzeczypospolitej Polskiej,
który uległ zdarzeniu lotniczemu 10 kwietnia 2010 r.
w rejonie lotniska SMOLEŃSK „PÓLNOCNY”

МИНИСТЕРСТВО ОБОРОНЫ РФ
ФЕДЕРАЛЬНОЕ ГОСУДАРСТВЕННОЕ УЧРЕЖДЕНИЕ
"13 ГНИИ Минобороны России"

**ИССЛЕДОВАНИЕ ТЕХНИЧЕСКОГО СОСТОЯНИЯ
АГРЕГАТОВ И ДЕТАЛЕЙ САМОЛЕТА ТУ-154М № 101
РЕСПУБЛИКИ ПОЛЬША, ПОТЕРПЕВШЕГО АВИАЦИОННОЕ
ПРОИСШЕСТВИЕ 10 АПРЕЛЯ 2010 г. В РАЙОНЕ АЭРОДРОМА
СМОЛЕНСК «СЕВЕРНЫЙ»
(АВ-154тс-015)**

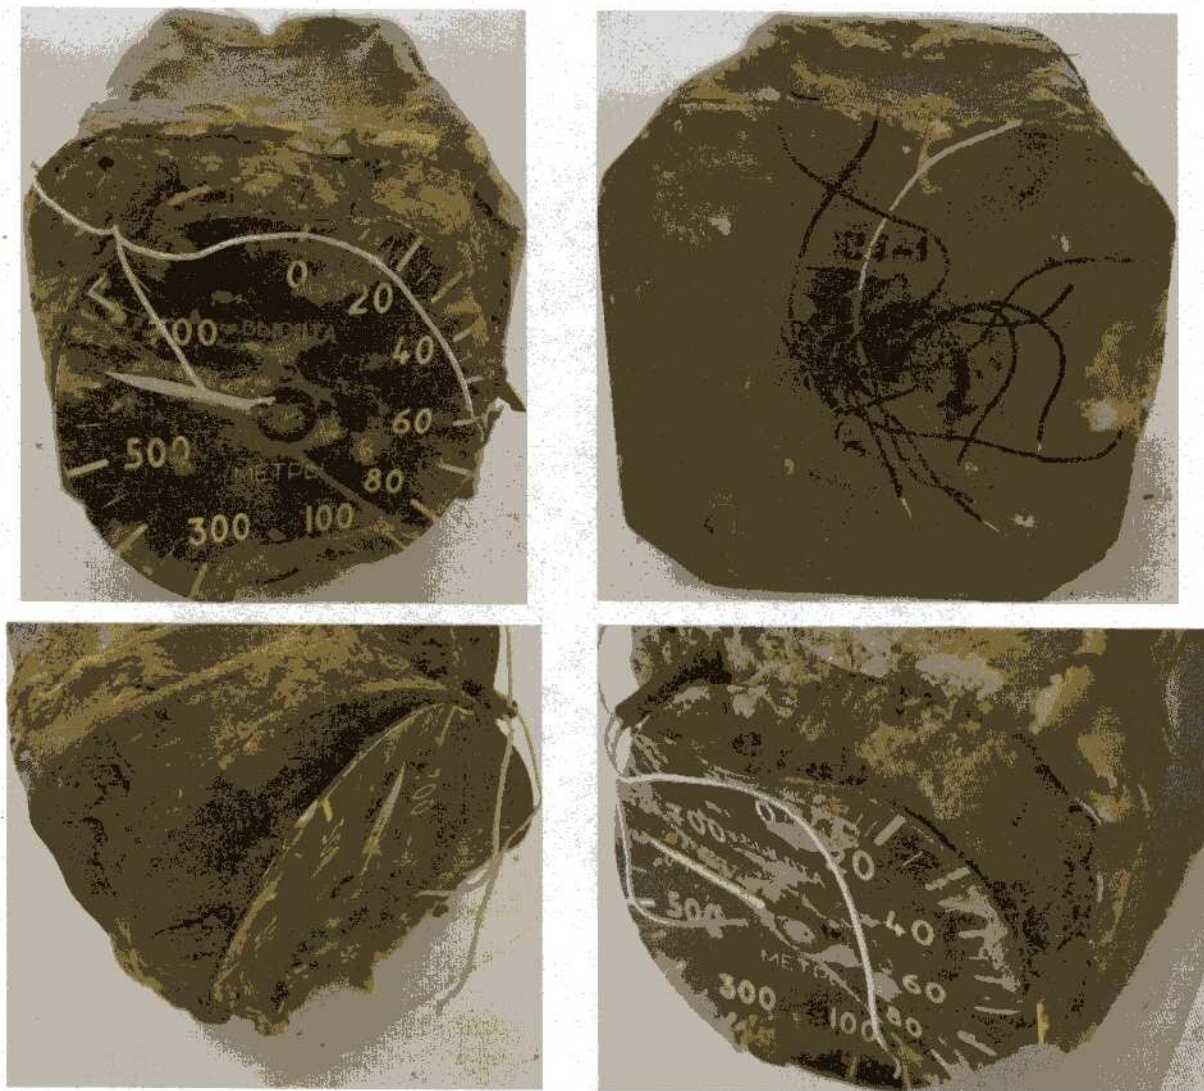
Рисунок № 2.29 - Внешний вид А-034 № 2 в момент поступления на исследование

Поступивший на исследование А-034-4 № 2 имеет значительные механические повреждения и загрязнения. Кожух указателя отсутствует, поэтому заводской номер указателя определить не представилось возможным. Корпус индикатора сильно деформирован и забит грунтом, стекло панели, электрический соединитель отсутствует, в связи с этим

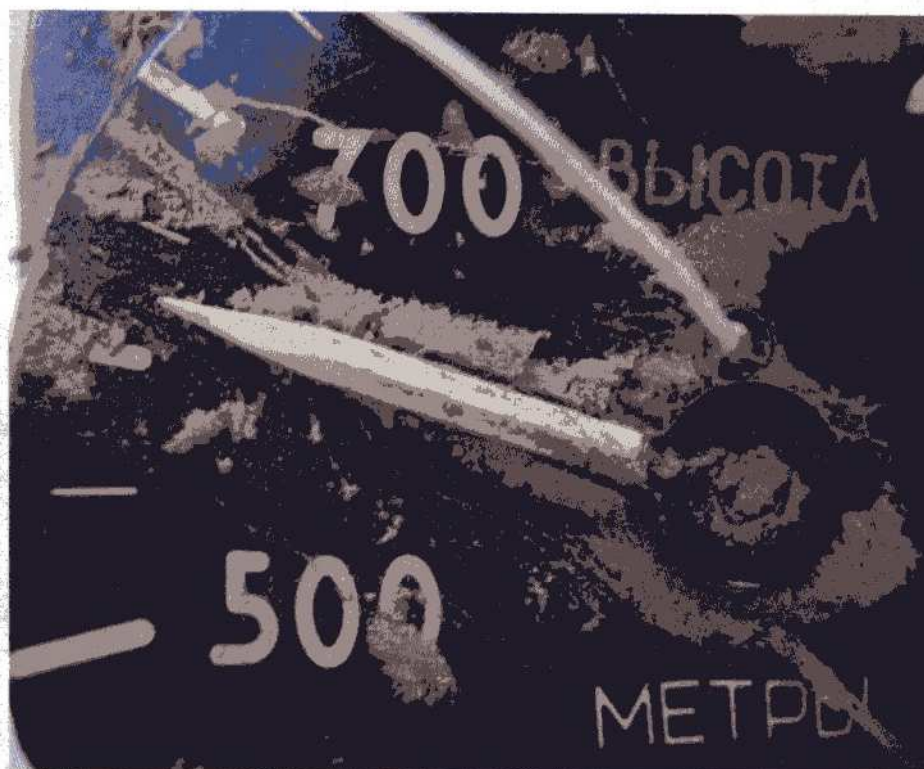
- отсутствует кнопка «ТЕСТ» и лампа сигнализации опасной высоты полета со светофильтром желтого цвета, совмещенная с ручкой установки индекса опасной высоты полета;
- указатель индекса опасной высоты изогнут, находится в положении между 50 и 60 метров;
- стрелка указателя высоты находится в положении около 630 метров (рисунок № 2.31);

Рисунок № 2.31 – Расположение стрелки указателя высоты на шкале циферблата

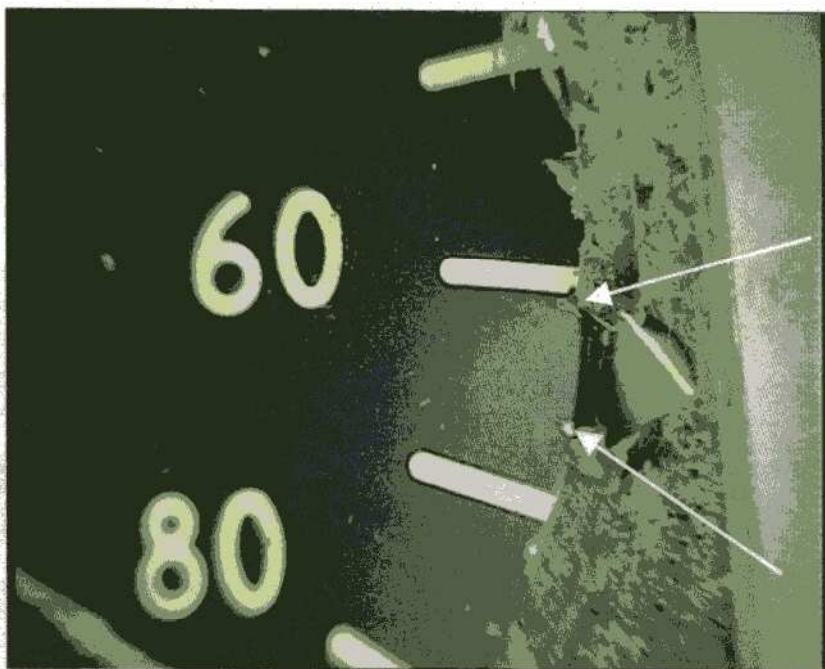
Далее проводилось опико-визуальное исследование шкалы и стрелки задатчика опасной высоты указателя высоты А-034-4 № 2. В результате исследования установлено, что на краю шкалы указателя в районе рисок с внешней стороны, соответствующих показанию указателя 60 – 70 м, имеются забоины со смятием материала шкалы. Расстояние между забоинами по длине сектора шкалы сопоставимо с шириной стрелки задатчика опасной высоты (рисунок № 2.34). На самой стрелке с внешней стороны имеется деформация материала стрелки (вмятина) и трещина, образовавшиеся в результате ударного воздействия (рисунок № 2.35). Ударная нагрузка на стрелку задатчика опасной высоты была направлена

снизу вверх и справа налево. Ее воздействие привело к образованию забоин от стрелки задатчика на шкале указателя, при нахождении стрелки в положении примерно 60 – 65 м, и дальнейшему смещению стрелки вверх до положения по шкале 50 – 55 м.

Рисунок № 2.34 – Повреждения нанесенные стрелкой задатчика опасной высоты шкале указателя (показаны стрелками)

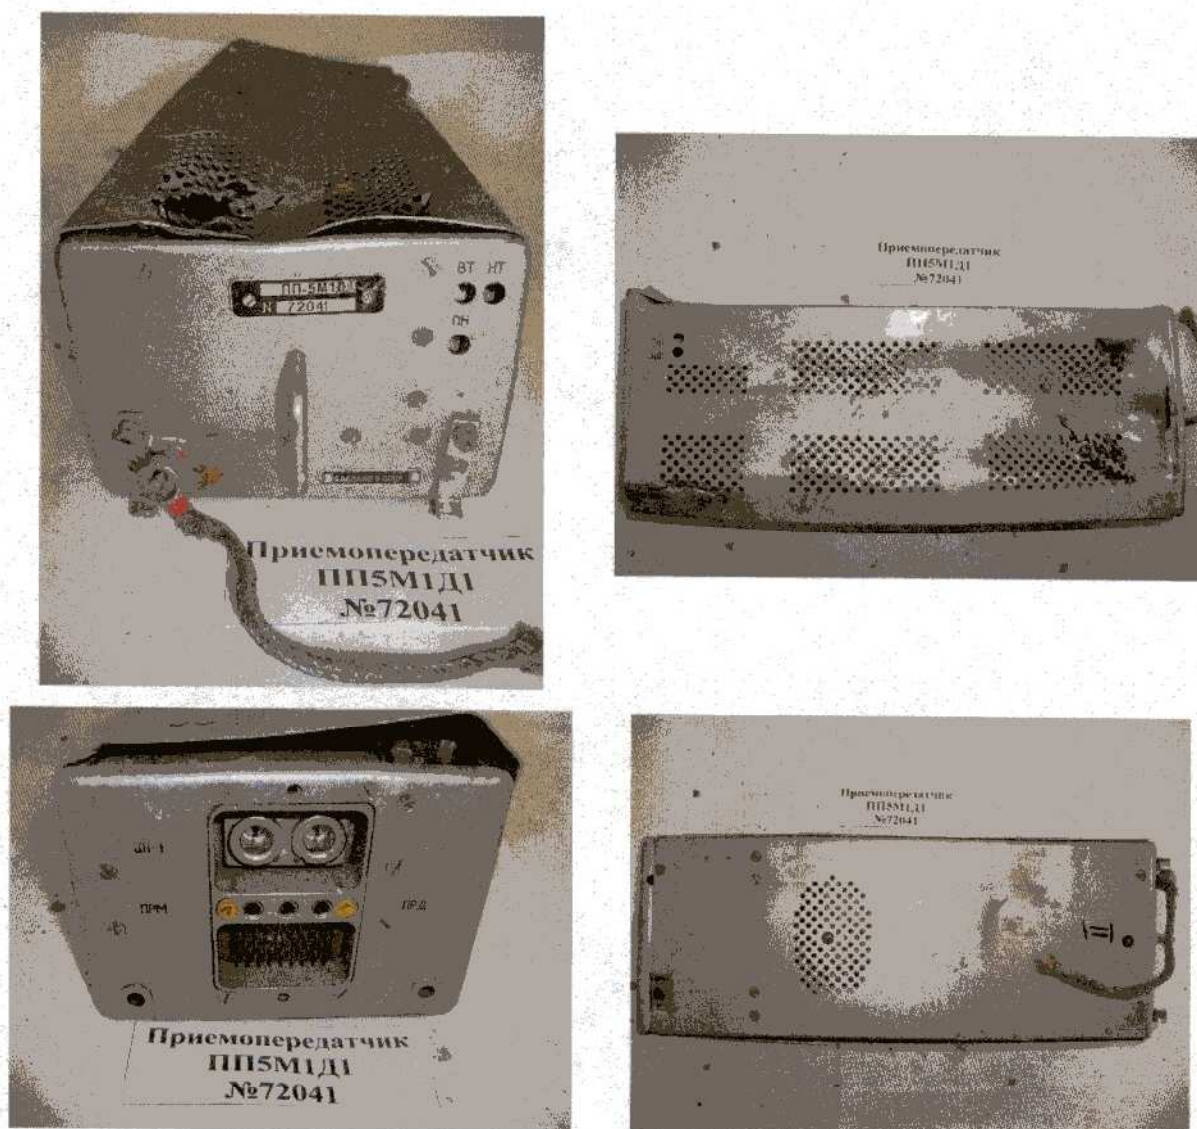
Рисунок № 2.36 - Внешний вид приемопередатчика радиовысотомера ПП-5М1Д1 зав. № 72041 в момент поступления на исследование

Поступивший на исследование ПП-5М1Д1 зав. № 72041 имеет значительные механические повреждения и загрязнения. Корпус пульта сильно деформирован, в связи с этим проведение каких-либо проверок на работоспособность не представляется возможным.

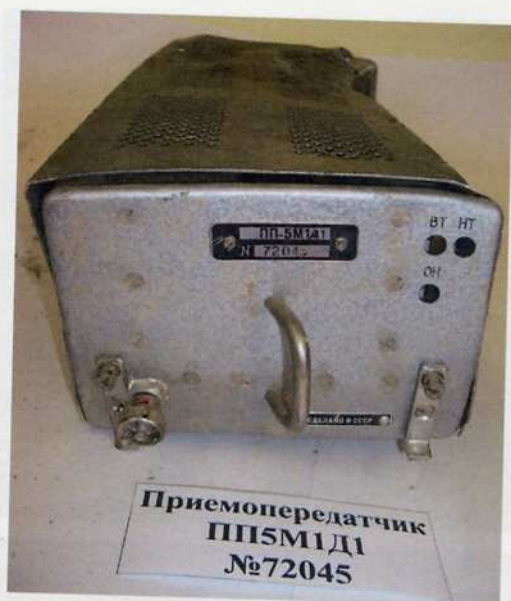
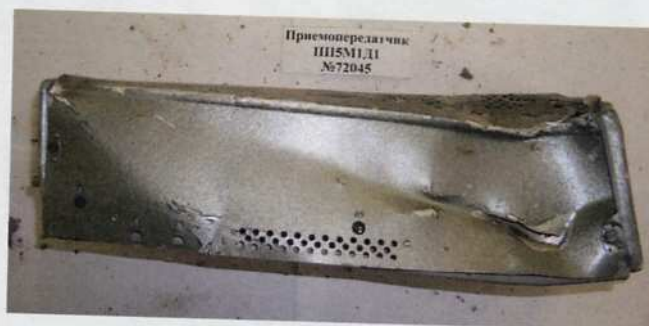
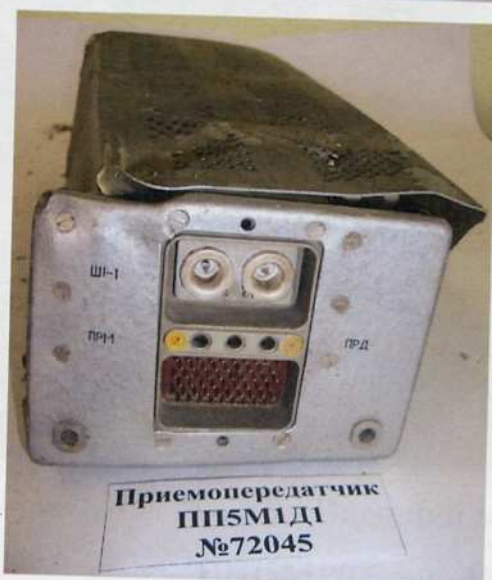
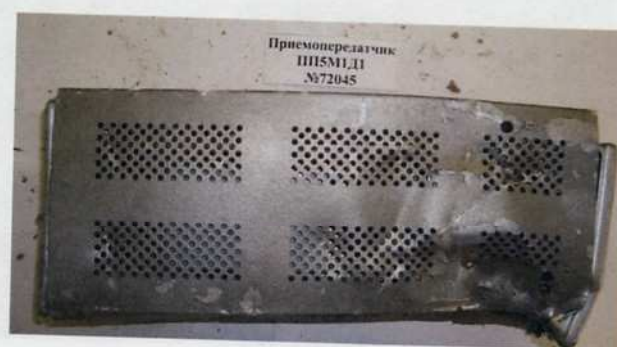
Поступивший на исследование ПП-5М1Д1 зав. № 72045 имеет значительные механические повреждения и загрязнения. Корпус пульта сильно деформирован, в связи с этим проведение каких-либо проверок на работоспособность не представляется возможным.

Рисунок № 2.38 - Внешний вид приемопередатчика радиовысотомера ПП-5М1Д1, зав. № 72041 в момент поступления на исследование

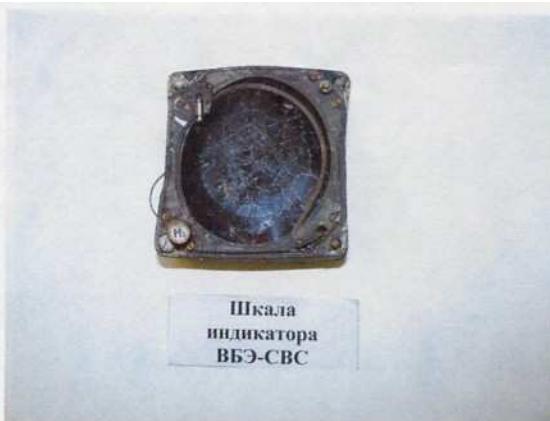
Фото №1

9.3 При осмотре жидкокристаллического индикатора обнаружено, что отсутствует защитное стекло (Фото №1) и повреждена шкала жидкокристаллического индикатора (Фото 5); имеются многочисленные повреждения дорожек на верхнем электроде индикатора и возможны повреждения на нижнем электроде; плата П1 внешних повреждений не имеет (Фото №7, 9).
