## **Uwagi**

do projektu Raportu końcowego

z badania wypadku samolotu Tu-154M nr boczny 101,

który wydarzył się w dniu 10 kwietnia 2010 r.,

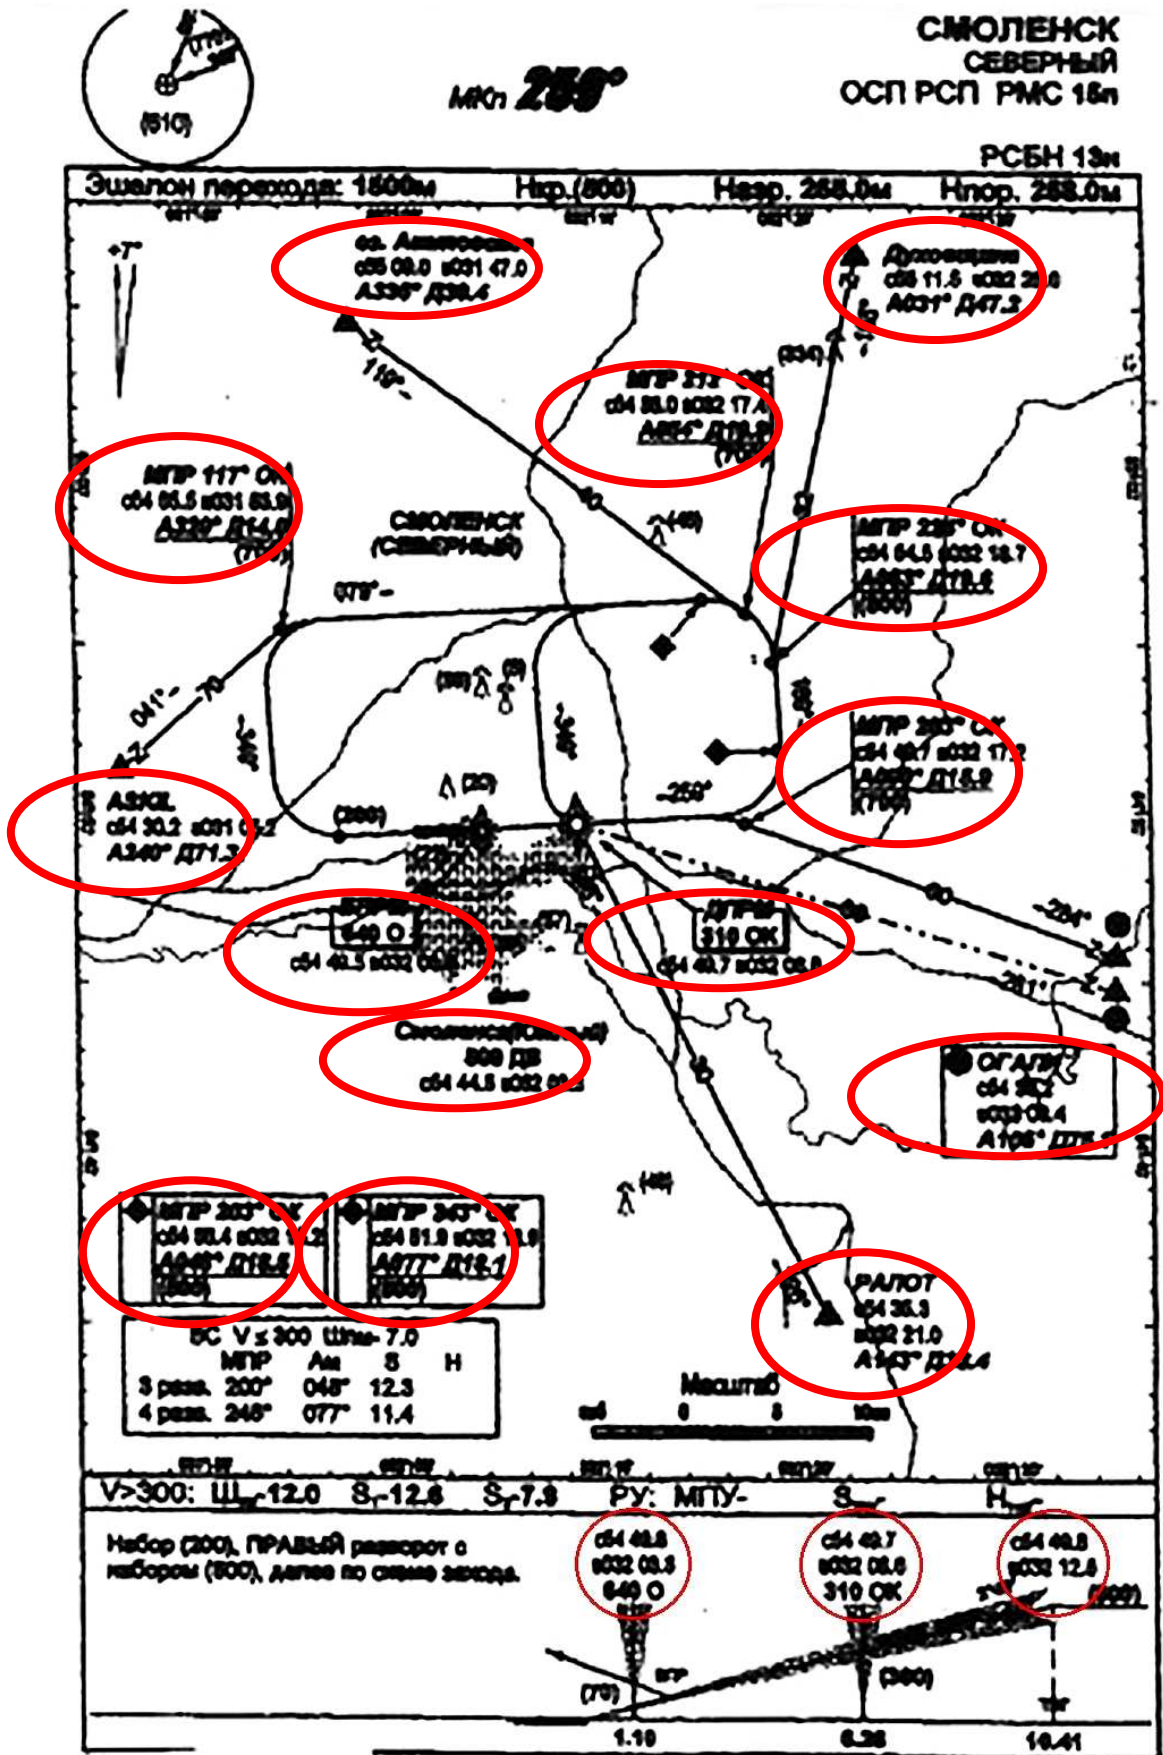
Karta podejścia do lądowania z kierunku 259° przestana stronie polskiej w 2009 r. z zaznaczeniem współrzędnych geograficznych urządzeń i punktów nawigacyjnych (bez wskazania układu odniesienia)

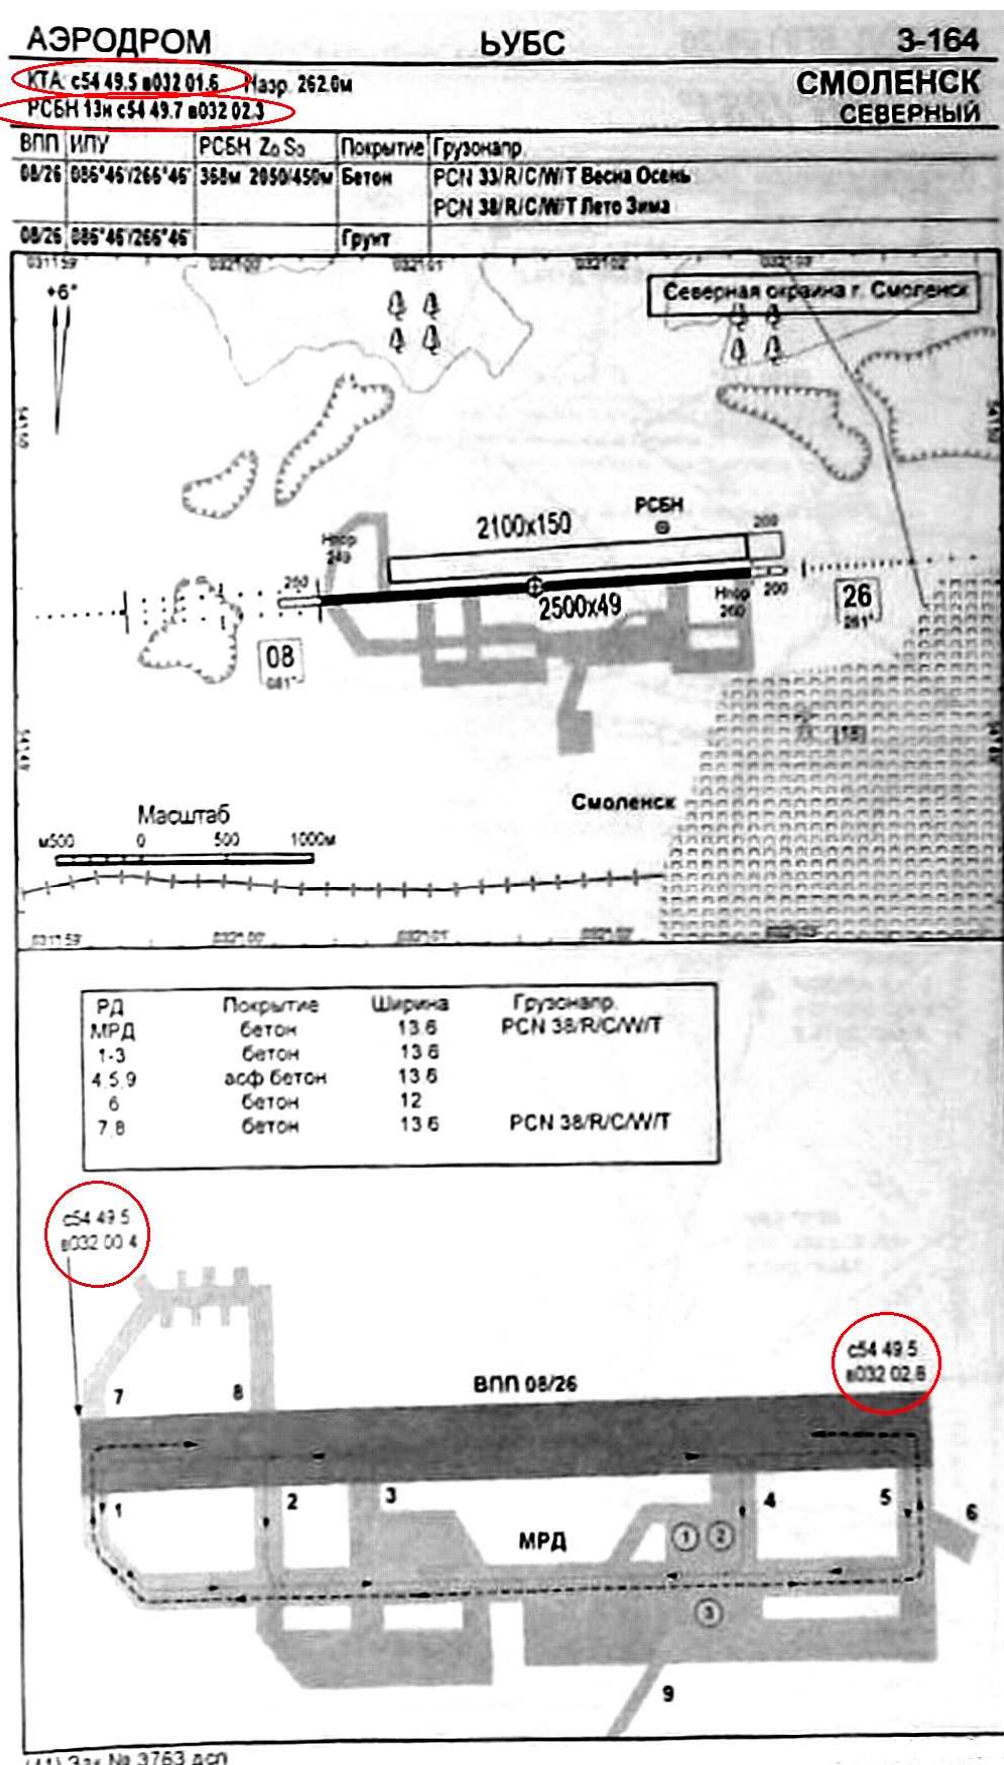
Schemat lotniska Smoleńsk „Północny” przesłana stronie polskiej w 2009 r. z zaznaczeniem współrzędnych geograficznych progów DS i środka lotniska ARP (KTA) (bez wskazania układu odniesienia)

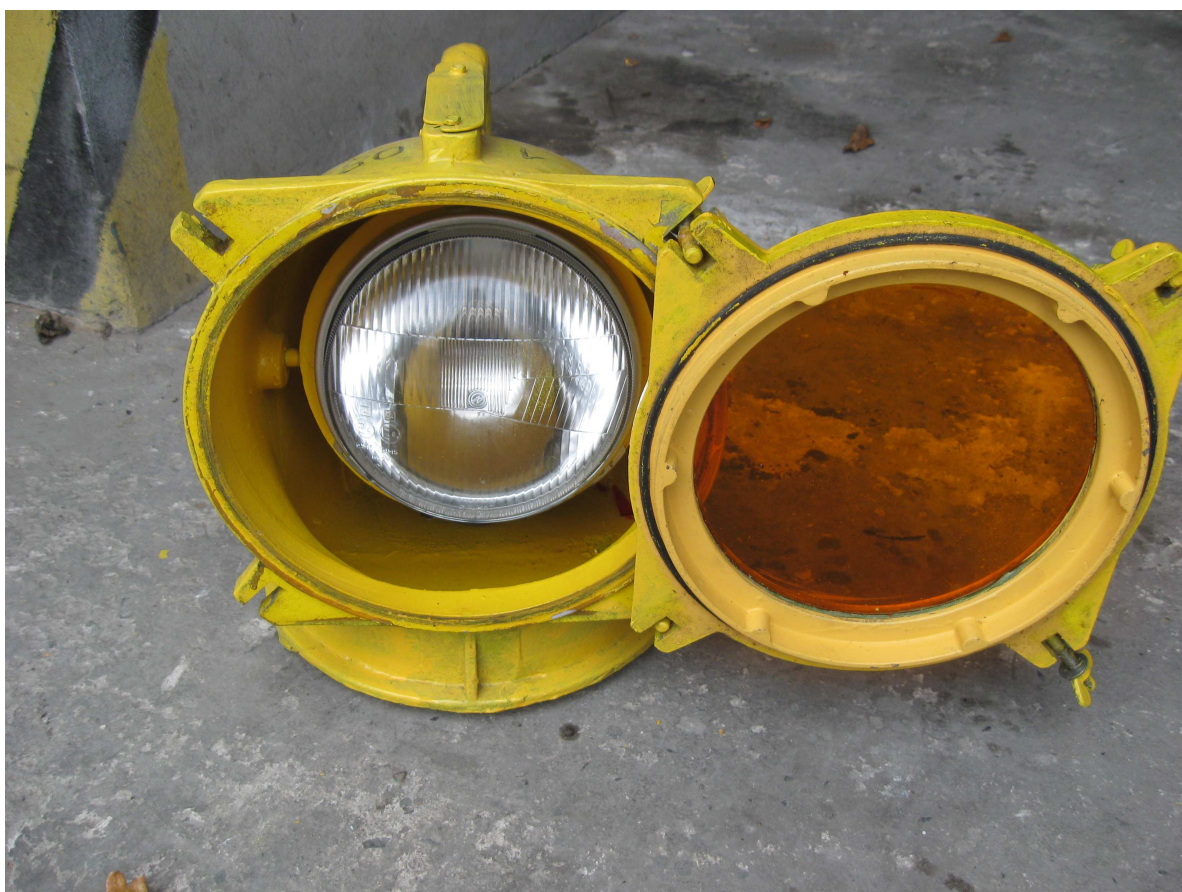
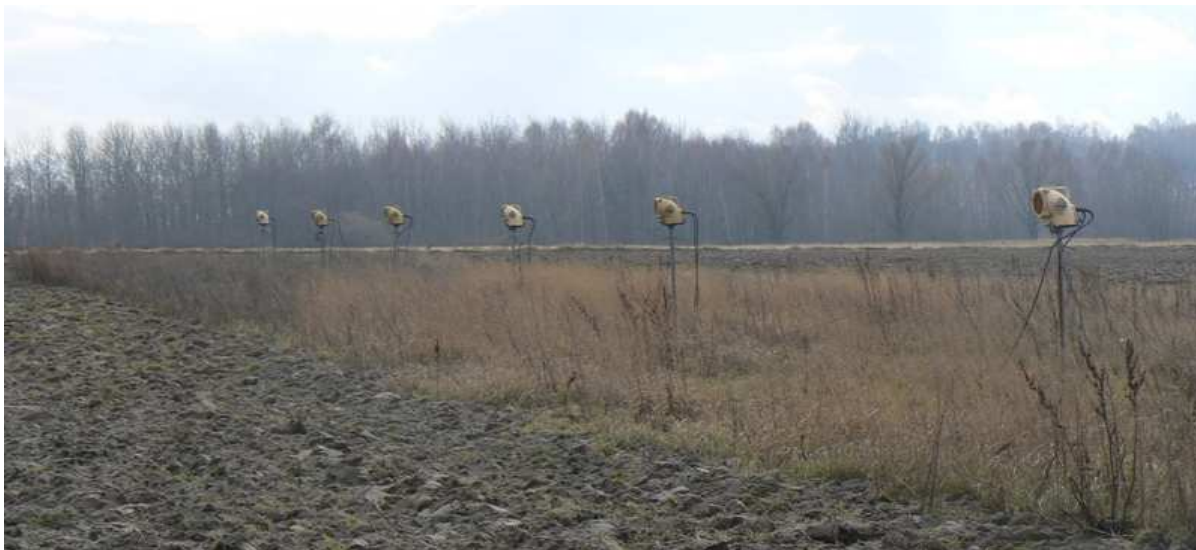
**Tak powinny wyglądać elementy systemu świetlnego ŁUCZ-2MU – przedstawione poniżej zdjęcia nie pochodzą z lotniska Smoleńsk „Północny”**

Z powyższej dokumentacji fotograficznej wynika, że elementy świetlne systemu świetlnego lotniska Smoleńsk „Północny” pochodziły z bliżej nieokreślonego urządzenia, nie posiadały luster i soczewek skupiających oraz możliwości regulacji kąta świecenia w płaszczyznach: pionowej i poziomej.

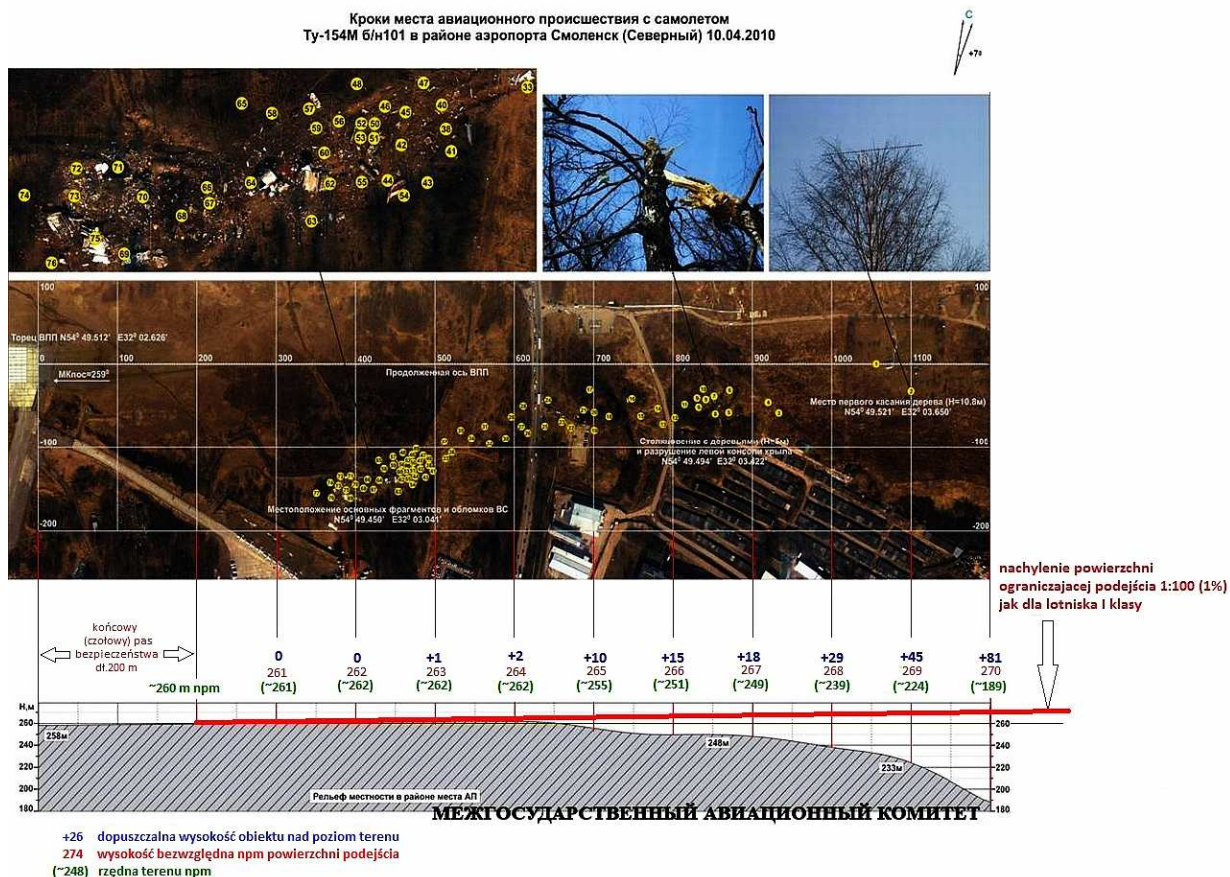
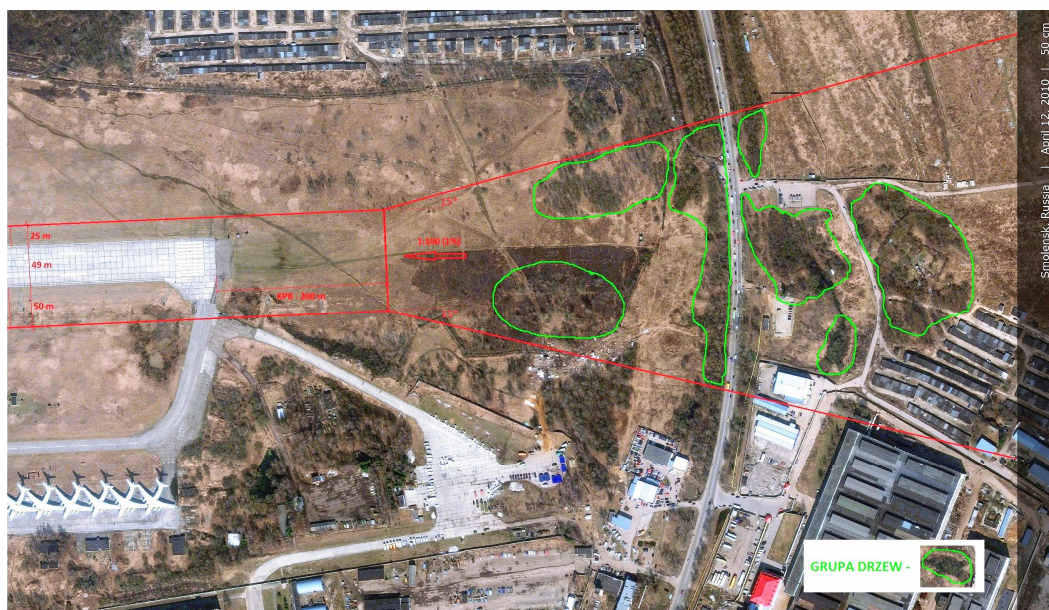
Кроки места авиационного происшествия с самолетом  
Ту-154М б/н101 в районе аэропорта Смоленск (Северный) 10.04.2010

- w odległości do ok. 650 m od progu DS 26 obiekty budowlane i terenowe położone w zasięgu powierzchni podejścia mogły mieć, z uwagi na stosunkowo płaski teren, wysokość max. :
  - ok. 2 m npt w wariancie **I**
  - ok.10 m npt w wariancie **II**
- w odległości 650 m - 900 m, z uwagi na stopniowe obniżenie terenu, max. wysokość obiektów wzrasta do:
  - ok.18 m npt w wariancie **I**
  - ok.23 m npt w wariancie **II**
- od 900 m teren obniża się w sposób gwałtowny co zwiększa wysokość dopuszczalną w odległości 1200 m od progu DS 26:
  - do ok.81 m npt w wariancie **I** (w rejonie BRL ok. 45 m npt)
  - ok.98 m npt w wariancie **II** (w rejonie BRL ok. 56 m npt)
