PROFIL PODEJŚCIA DO LĄDOWANIA

Załącznik nr 1.1 – Profil podejścia do lądowania samolotu Tu-154M nr 101 na lotnisko
SMOLEŃSK PÓŁNOCNY w dniu 10.04.2010 r. (od 3500 m)

Opis i analiza pracy systemów pokładowych samolotu Tu-154M nr 101

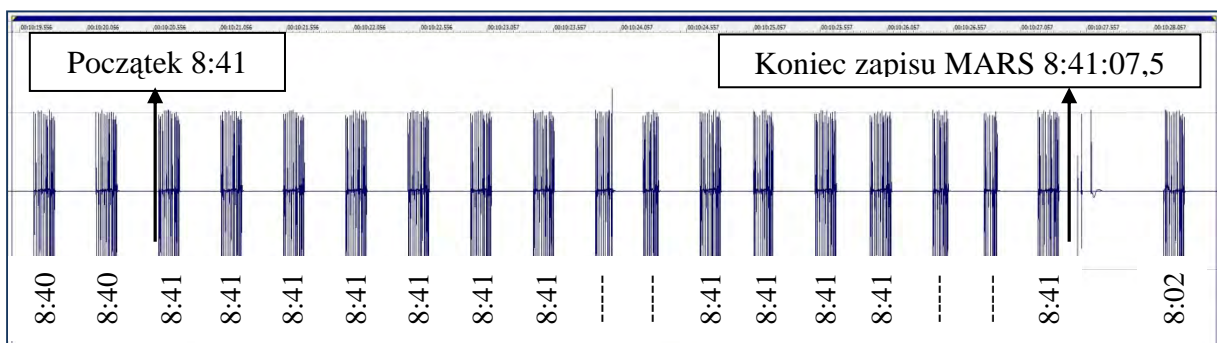
Rys. 5. Widok ostatnich 16 zarejestrowanych znaczników czasu godz. 8:41

Z analizy zapisu IV kanału wynika, że przed zmianą godziny na początku nagrania zarejestrowano 12 jednakowych znaczników czasu z zakodowaną godz. 8:02, czyli zapis rozpoczął się nie później niż 0,5 s po godz. **8:02:53,5**. Analogicznie wyznaczono koniec nagrania – ustalono, że jest to 16 sygnał czasu o takiej samej strukturze zarejestrowany na końcu nagrania⁵ (Rys. 5). Na tej podstawie określono, że koniec rejestracji zapisu przez rejestrator MARS-BM nastąpił nie później niż 0,5 s po godz. **8:41:07,5**.

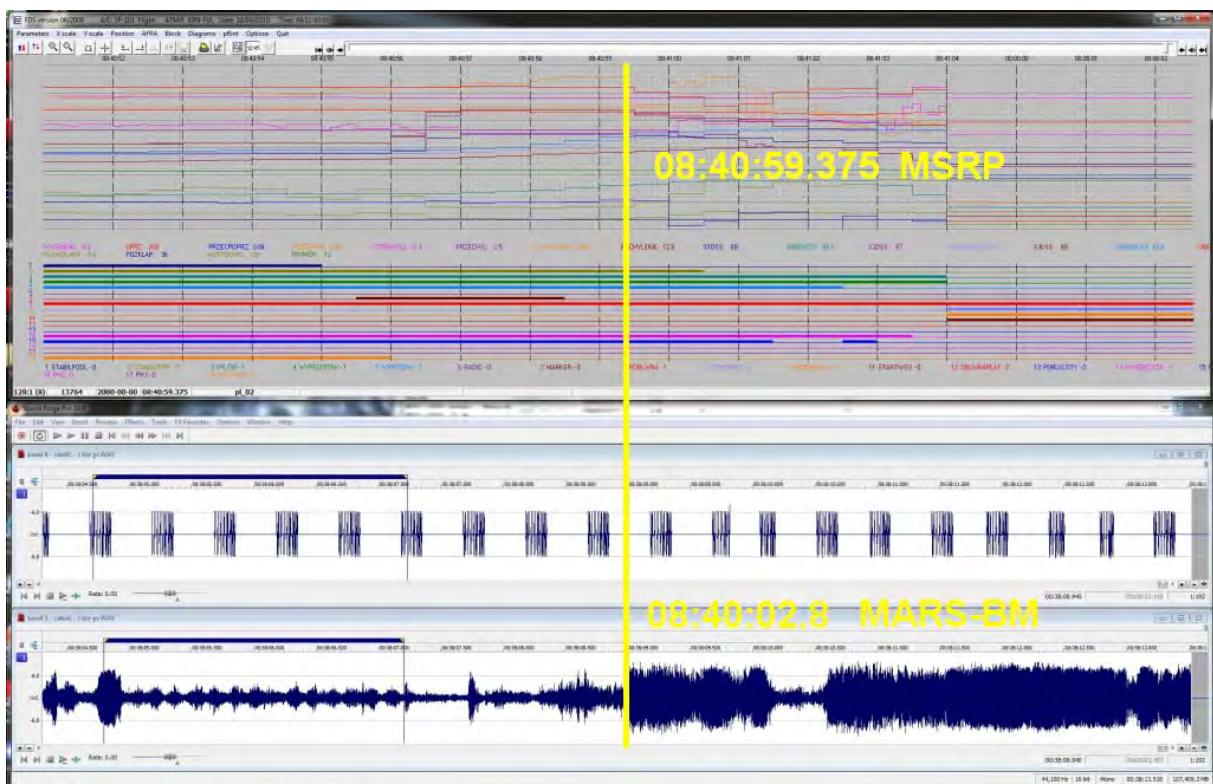
Rys. 6. Zależność czasu MSRP i MARS-BM w chwili uderzenia w brzozę

Opóźnienie zapisu systemu MSRP w stosunku do MARS-BM określono, porównując moment wystąpienia zjawisk charakterystycznych dla zderzenia z przeszkodą, w wyniku którego nastąpiła utrata lewej końcówki skrzydła. Zgodnie z zapisem MSRP uderzenie w brzozę rejestrowane jest o godz. **08:40:59,375** czasu MSRP (występuje skokowa zmiana wartości przeciążenia pionowego). Na podstawie analizy zapisu dźwięku w kabinie samolotu odgłos uderzenia wystąpił o godz. **08:41:02,8** czasu MARS-BM.

Z powyższych danych wynika, że czas MSRP jest opóźniony o **3,425** s w stosunku do czasu MARS-BM. Do dalszych analiz przyjęto opóźnienie **3** s.

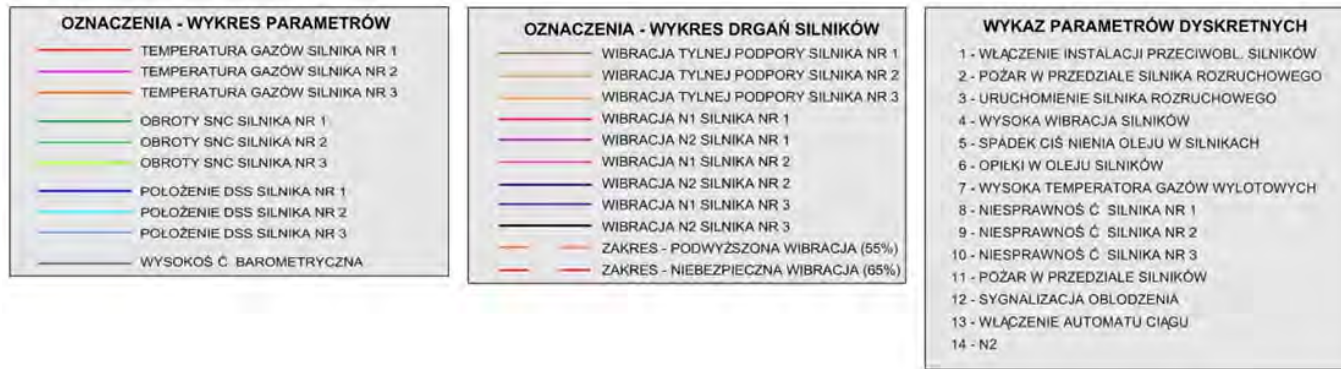
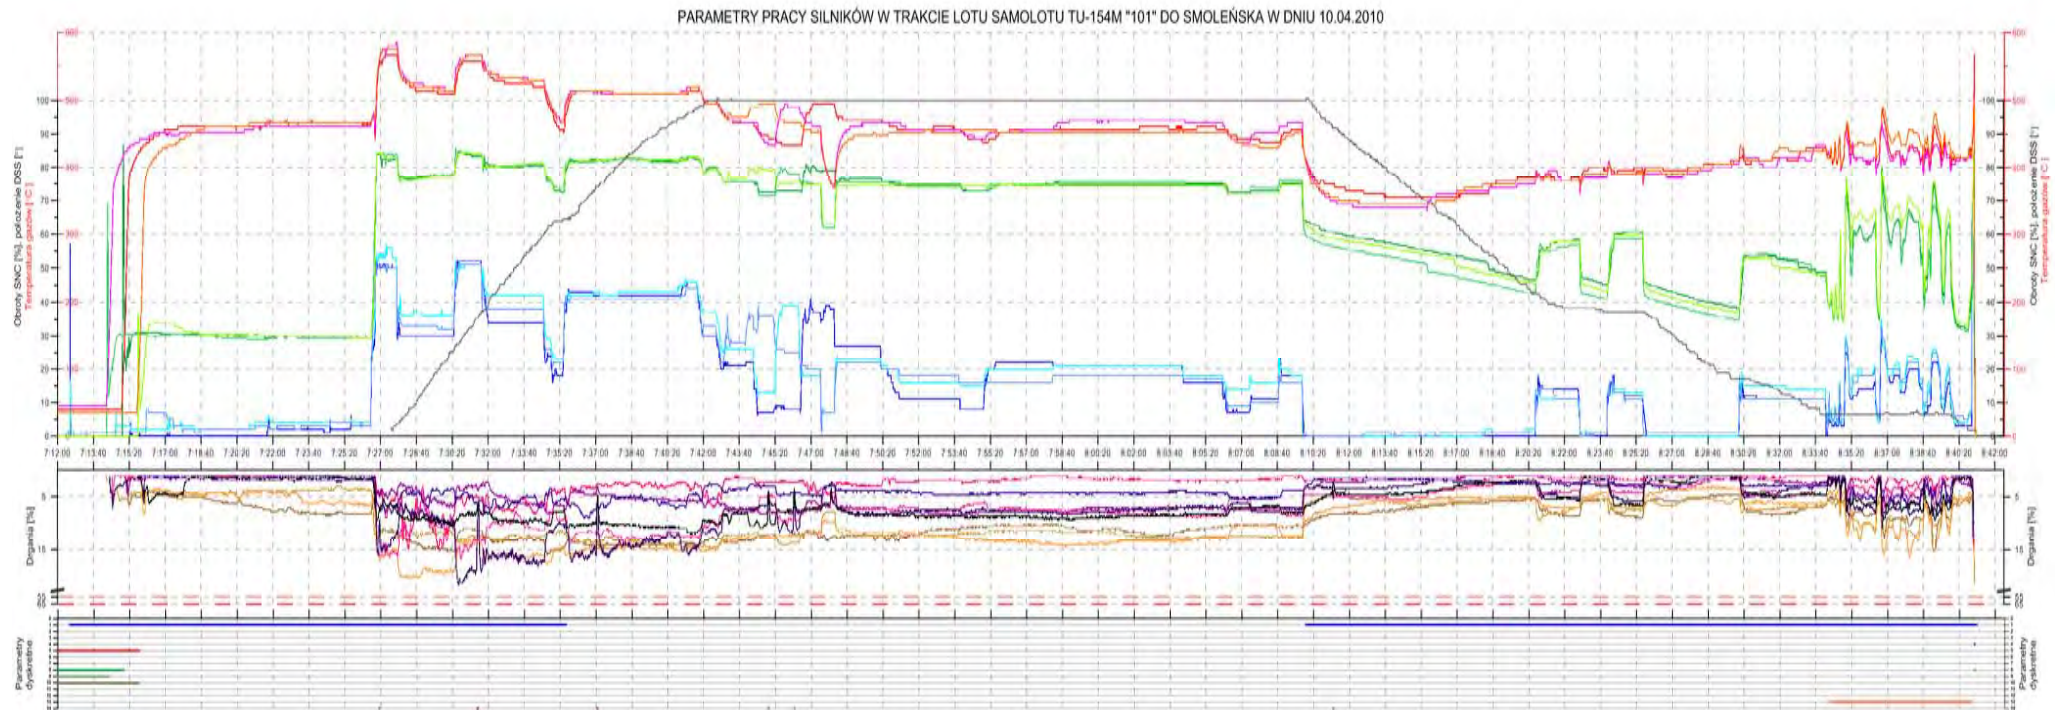
Rys. 21. Parametry pracy silników samolotu Tu-154M

co świadczy o poprawnej pracy silników w trakcie lotu. Nie zarejestrowano także sygnału „pożar w przedziale silnika rozruchowego”. Widoczne na zapisie parametrów dyskretnych informacje o niesprawności silników nr 1, 2, 3 przed ich uruchomieniem oraz sygnał „spadek ciśnienia oleju w silnikach” są poprawne i zgodnie z zasadą pracy silników i urządzenia rejestrującego.

O godz. 08:40:55,5, gdy obroty pędni niskiego ciśnienia silników nr 1, 2, 3 wynosiły odpowiednio 41,9%, 38,6%, 45,2% (co odpowiada w przybliżeniu zakresowi nieznacznie powyżej „małego gazu”), nastąpiło ręczne, w czasie 1 s, przestawienie wszystkich DSS w położenie 69°, tj. na zakres „startowy” - co wiązało się z jednoczesnym odłączeniem automatu ciągu. Temperatury gazów za turbiną i obroty pędni niskiego ciśnienia wszystkich silników wzrastały płynnie, bez zarzutów i zawisania. Gdy o godz. 08:40:59,375 samolot zderzył się końcówką lewego skrzydła z dużą brzozą, obroty pędni niskiego ciśnienia silników nr 1, 2, 3 zdążyły wzrosnąć do wartości odpowiednio 68,1%, 61,9%, 68,6%.

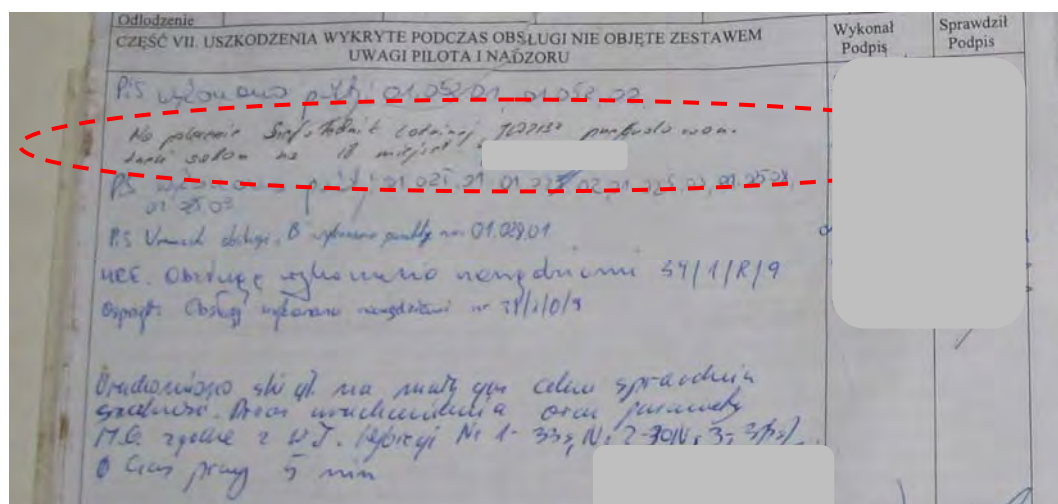
W dniu 06.04.2010 r. na polecenie Szefa Techniki Lotniczej 36 splt nakazano zmianę konfiguracji wnętrza samolotu z 90 na 100 miejsc dla pasażerów (rys. 1). Zmiana ta dotyczyła trzeciego salonu. Zgodnie z obowiązującą dokumentacją w tej części samolotu powinny znajdować się cztery dwuosobowe kanapy w dwóch rzędach i dwa stoły pomiędzy nimi. W miejsce zdemontowanego wyposażenia zamontowano trzy rzędy po sześć siedzeń jednoosobowych (po trzy z lewej i prawej strony samolotu). Zmiana ta zwiększyła liczbę miejsc siedzących w trzecim salonie z 8 na 18. Zwiększenie ogólnej liczby miejsc z 90 na 100 miało wpływ na zmianę wyważenia samolotu.

Rys. 1. Wpis w „Książce obsługi statku powietrznego Tu-154M nr 101 (90A837)” o wykonaniu przebudowy trzeciego salonu z 8 na 18 miejsc w dniu 06.04.2010 r.

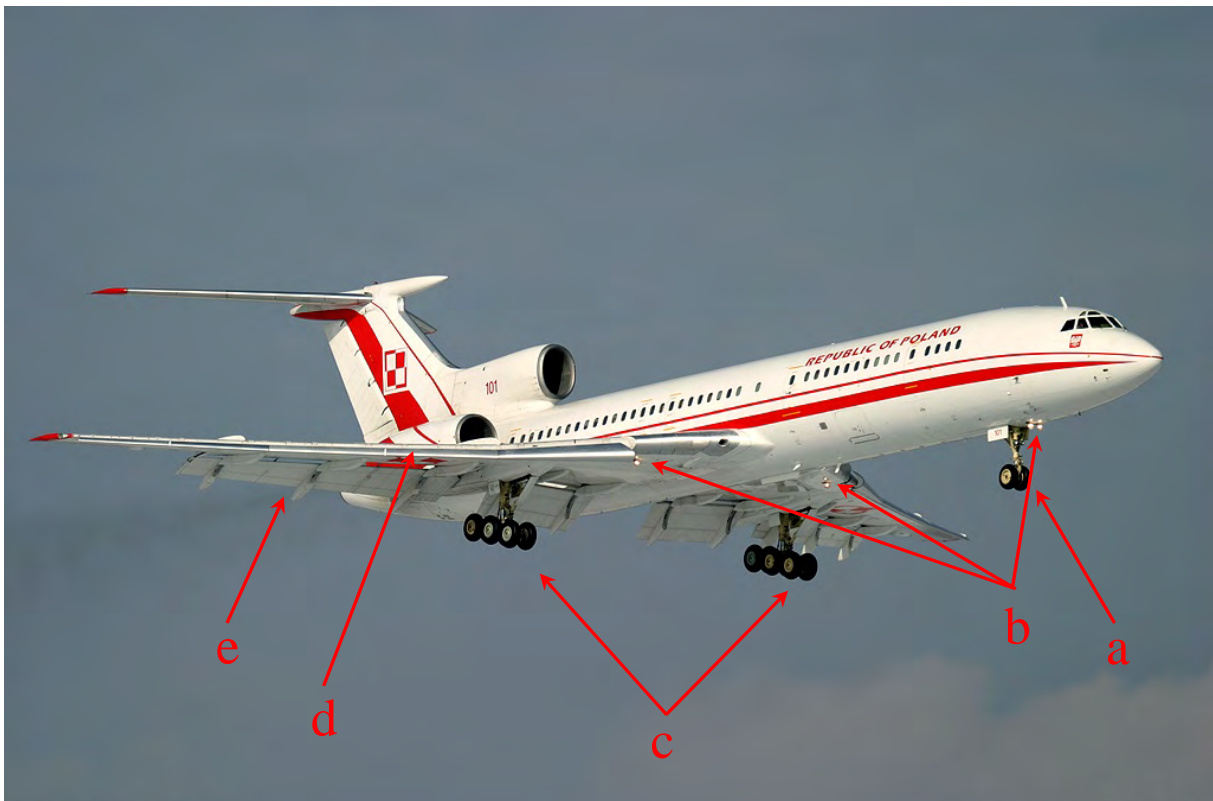
W chwili zderzenia (kontaktu) z pierwszą przeszkodą terenową (czubkiem brzozy w rejonie bliższej radiolatarni) samolot Tu-154M nr 101 był w konfiguracji, którą przedstawiono na rys. 5.

Rys. 5. Samolot Tu-154M nr 101 w konfiguracji do lądowania. Świadczą o tym wypuszczone:

- a – przednie podwozie;
- b – reflektory;
- c – główne podwozie;
- d – sloty;
- e – kłapy zaskrzydłowe.

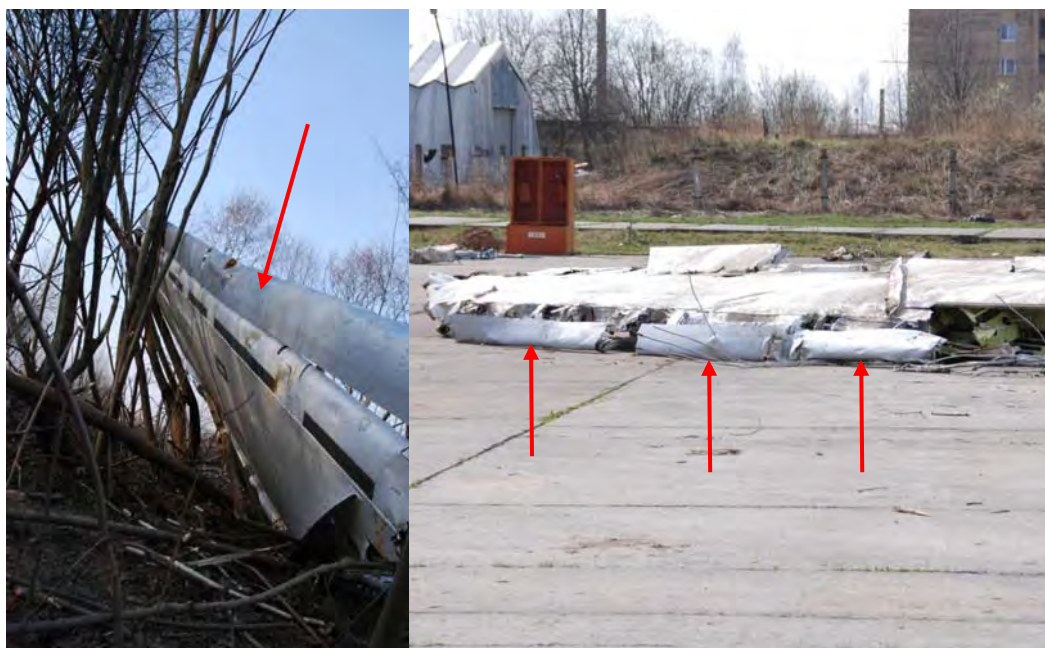
Rys. 7. Wypuszczone sloty lewego i prawego skrzydła samolotu

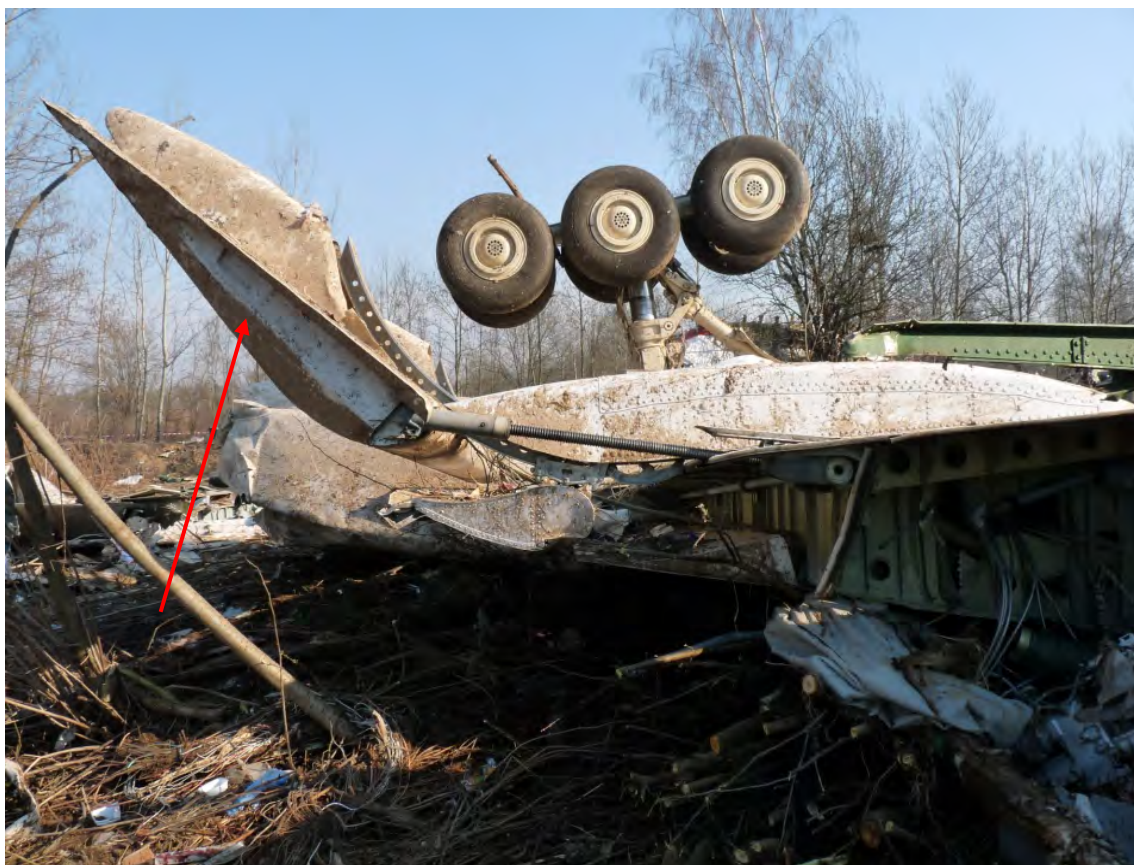
Rys. 8. Wychylone kłapy zaskrzydłowe

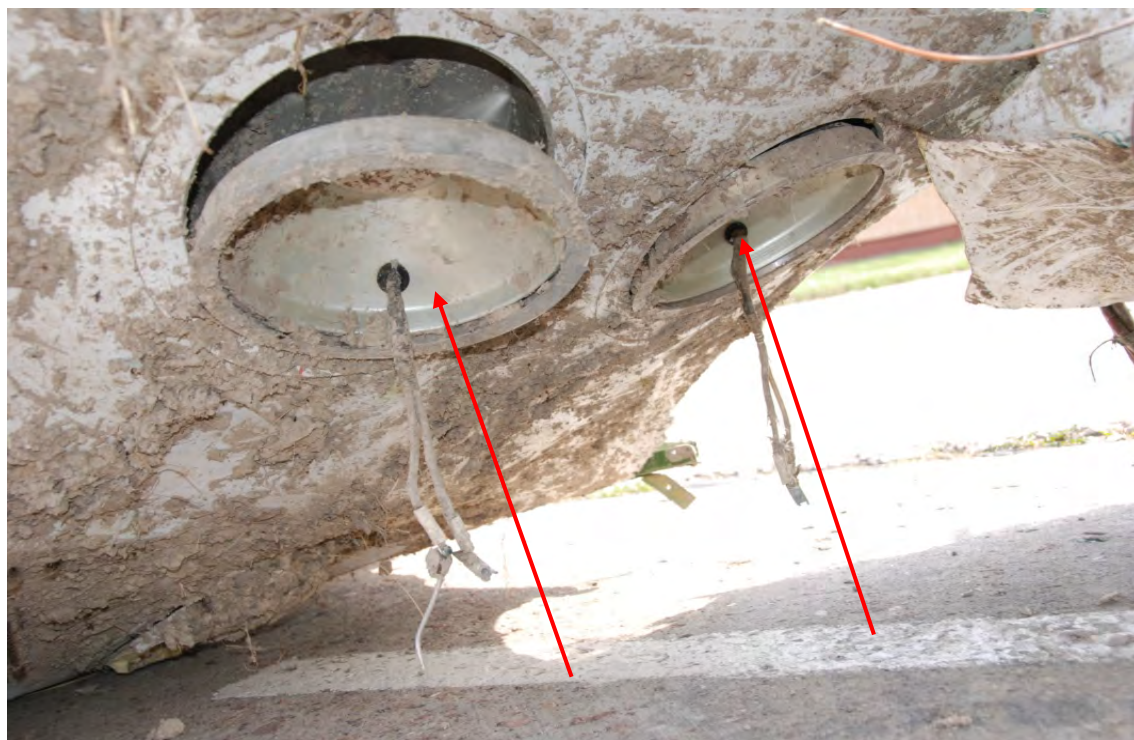
Rys. 9. Wypuszczone reflektory przednie

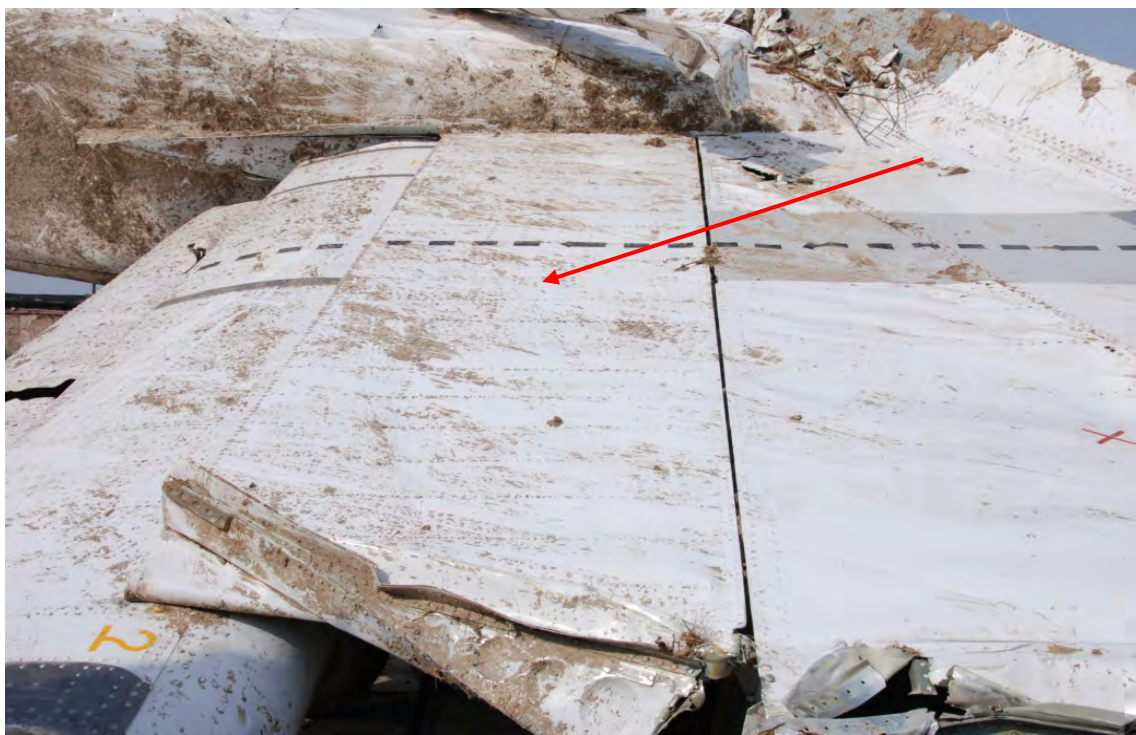
Rys. 10. Schowane interceptory

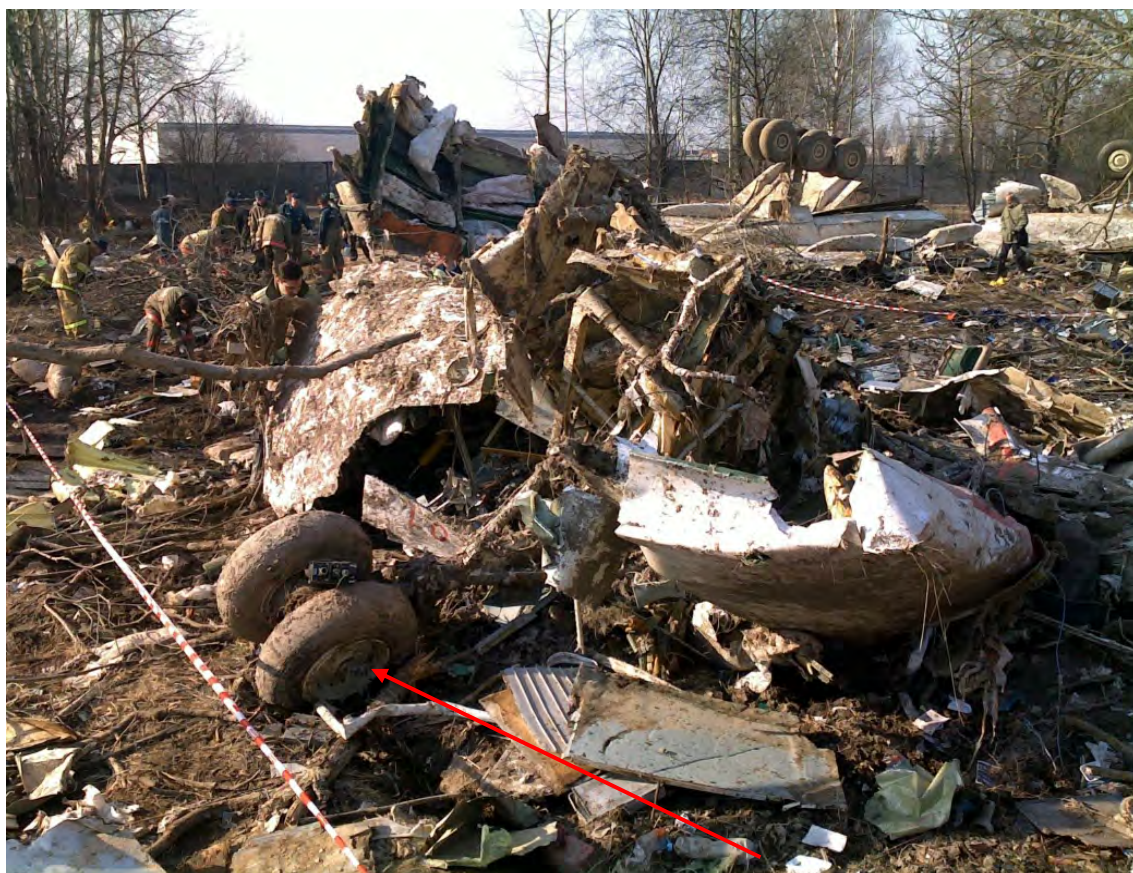
Rys. 11. Wypuszczona przednia goleń podwozia

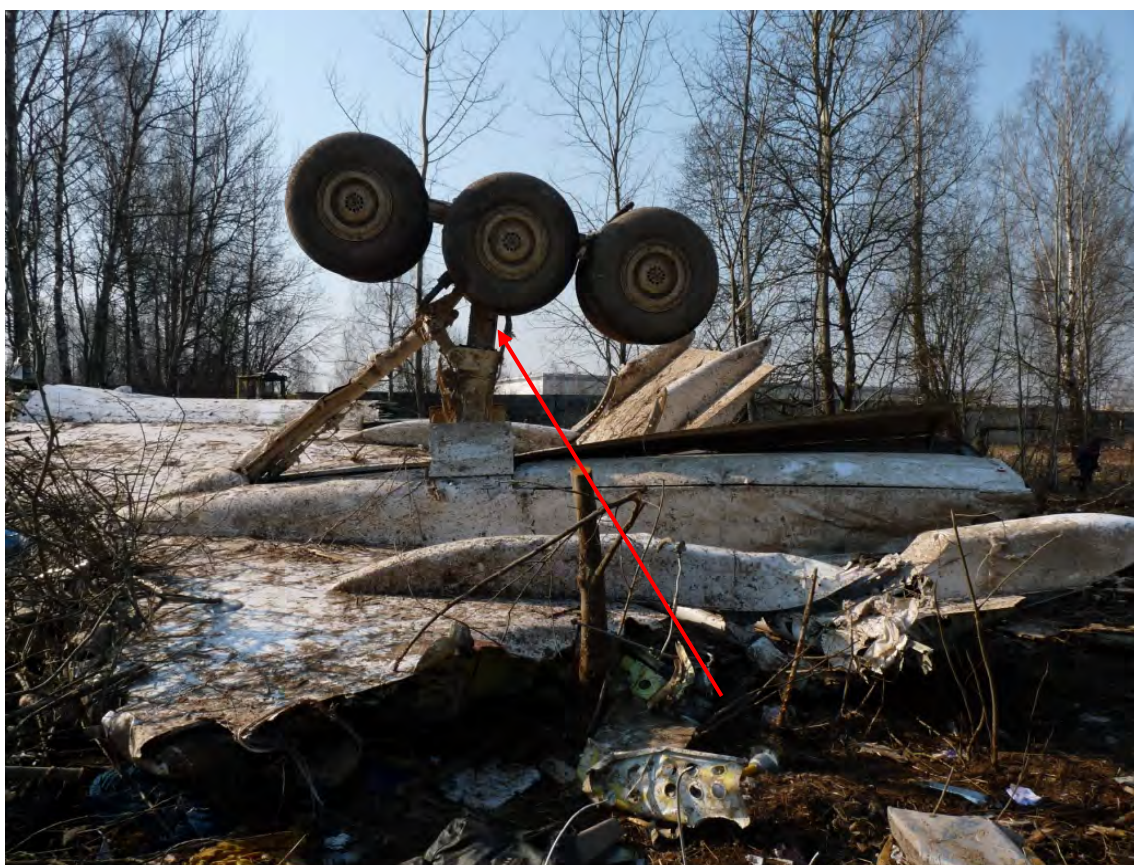
Rys. 12. Wypuszczona prawa goleń podwozia głównego

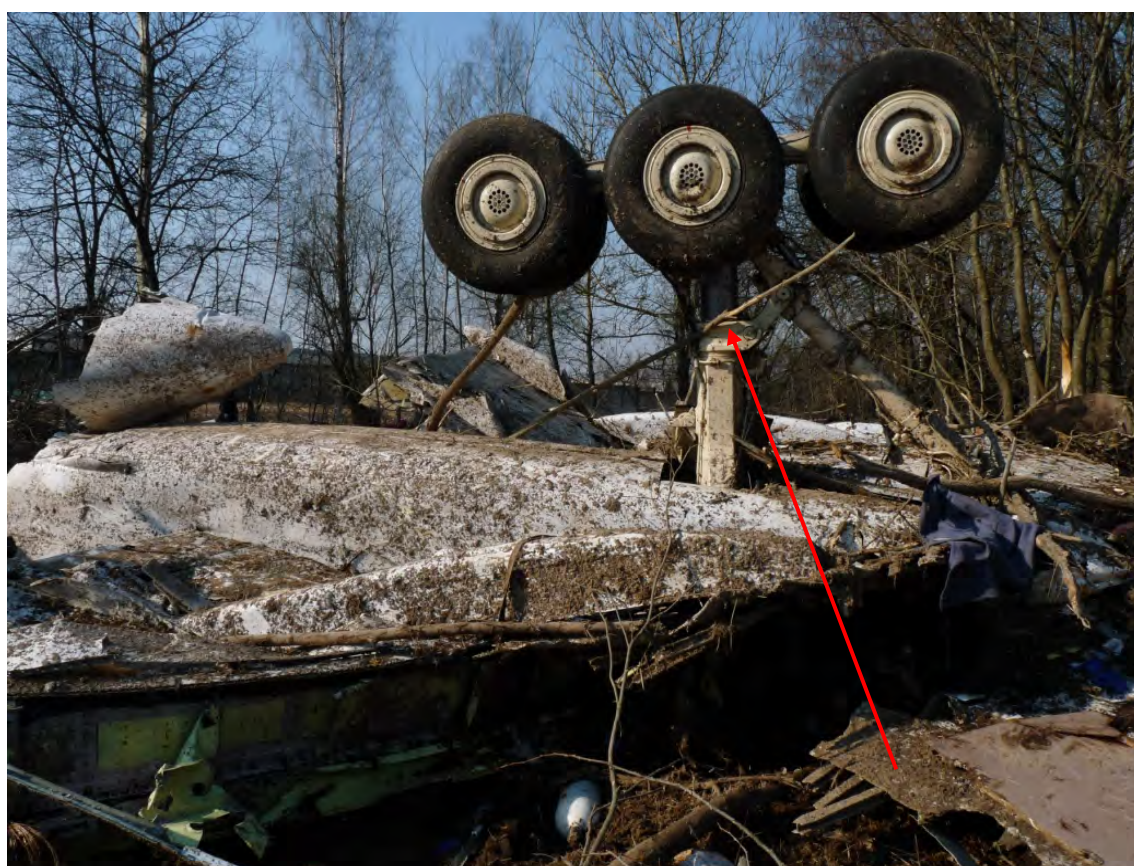
Rys. 13. Wypuszczona lewa goleń podwozia głównego

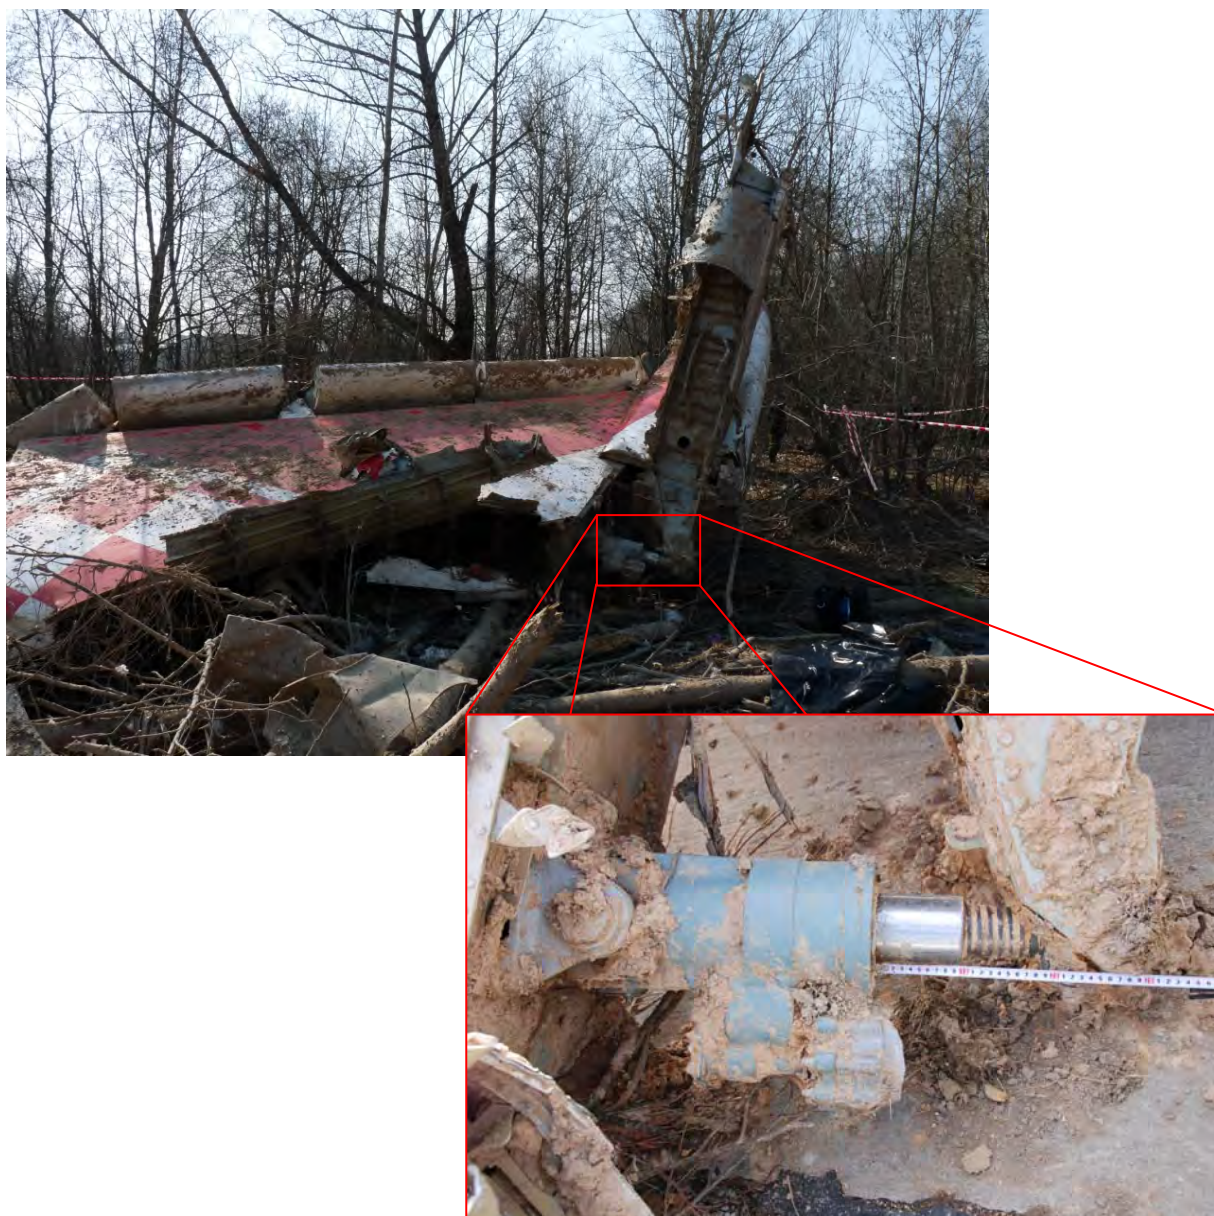
Rys. 14. Statecznik poziomy ustawiony na kąt -3°

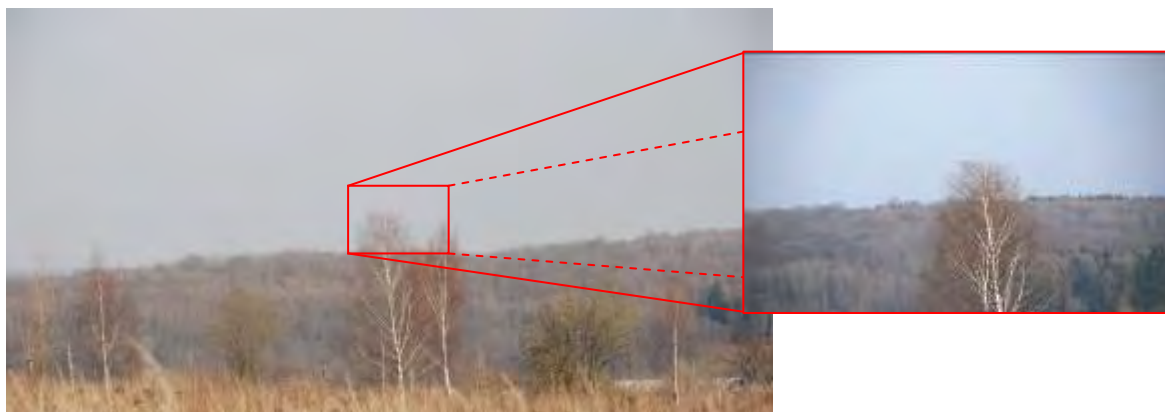
Rys. 3. Brzoza w rejonie bliższej radiolatarni (pkt 2 – rys. 1 i pkt 1 - rys. 2) przycięta krawędzią prawego skrzydła

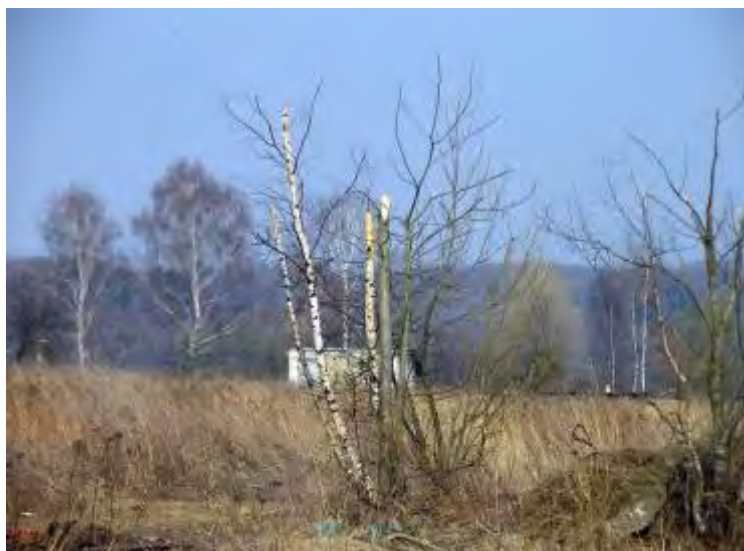
W odległości **167 m** i **180 m** od miejsca pierwszego kontaktu z przeszkodą terenową nastąpiły kolejne zderzenia z drzewami i krzakami (rys. 4). Były to grupy młodych brzózek oraz topól, które zostały złamane na wysokości około **4 m** krawędzią natarcia – slotem lewego skrzydła. Pomimo że samolot zaczął się już wolno wznosić i znajdował się **4 m** poniżej progu pasa, to ze względu na ukształtowanie terenu jego wysokość nad ziemią obniżyła się z **10 m** w rejonie bliższej radiolatarni do **4 m** w rejonie porośniętym młodymi drzewami i krzakami.

Rys. 4. Kępa młodych brzózek (pkt 3 rys. 2) przycięta krawędzią skrzydła – slotem

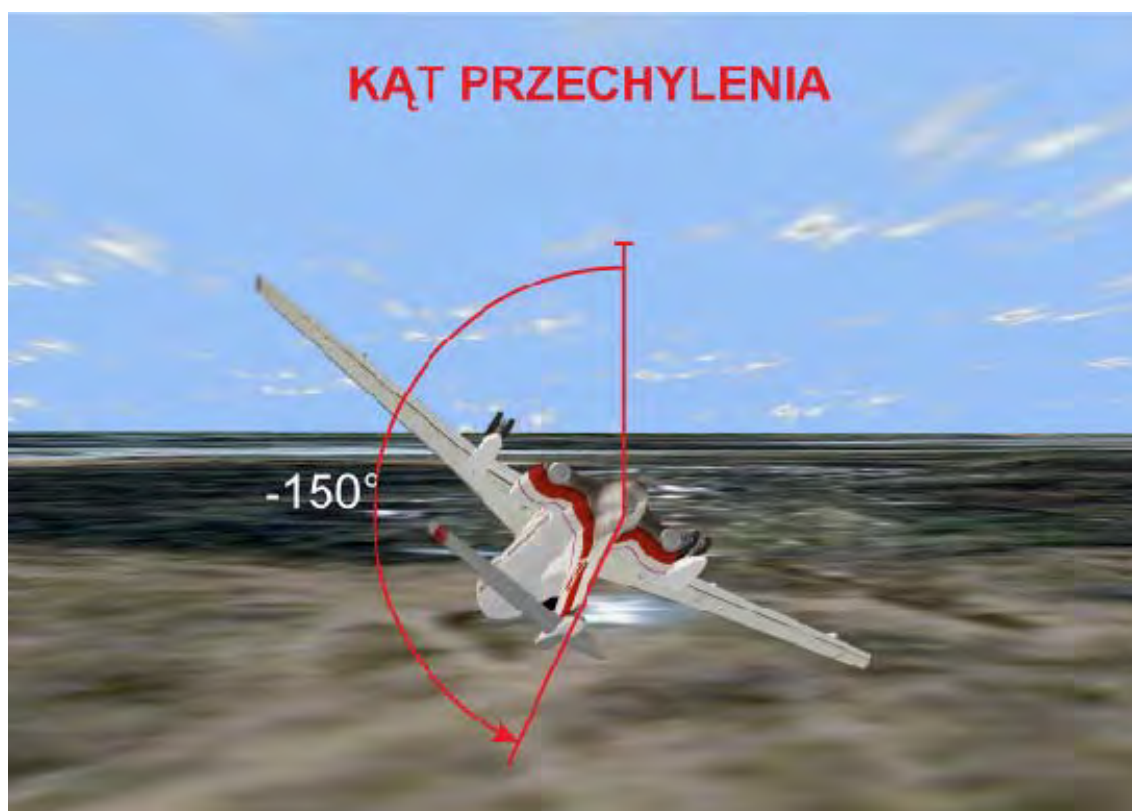
Rys. 15. Kąt przechylenia samolotu w momencie zderzenia z ziemią

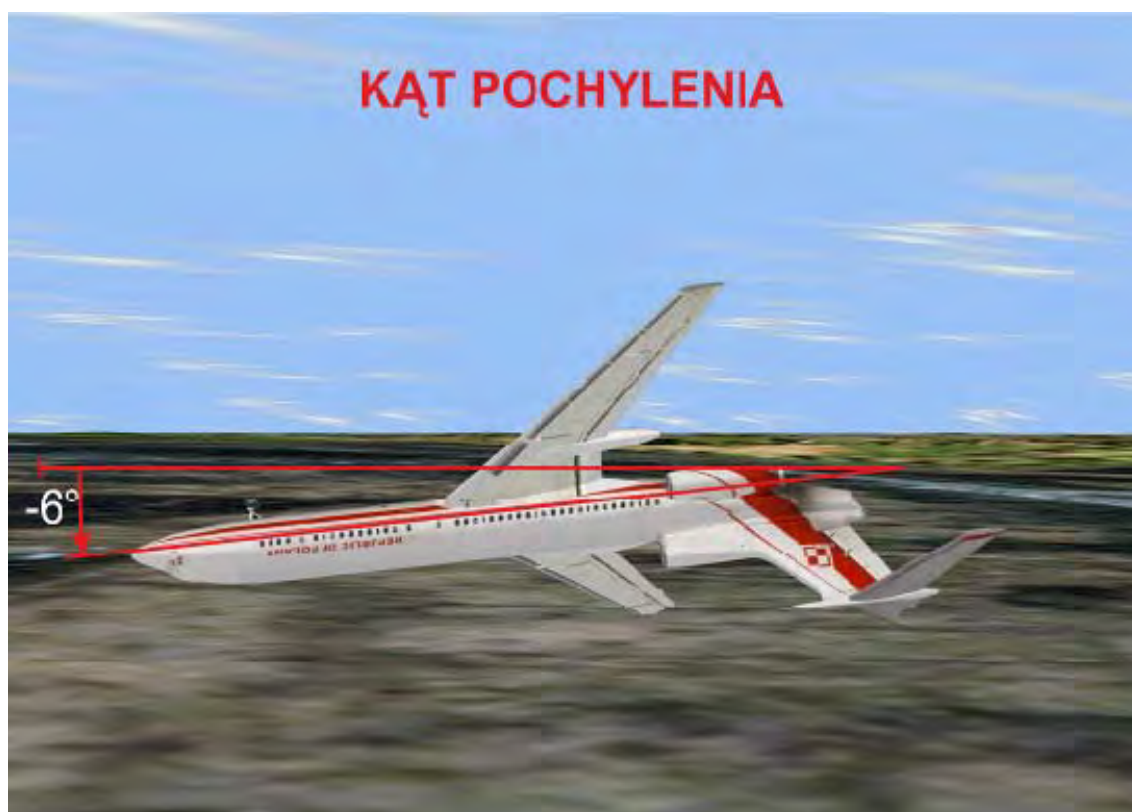
Rys. 16. Kąt pochylenia w momencie zderzenia z ziemią

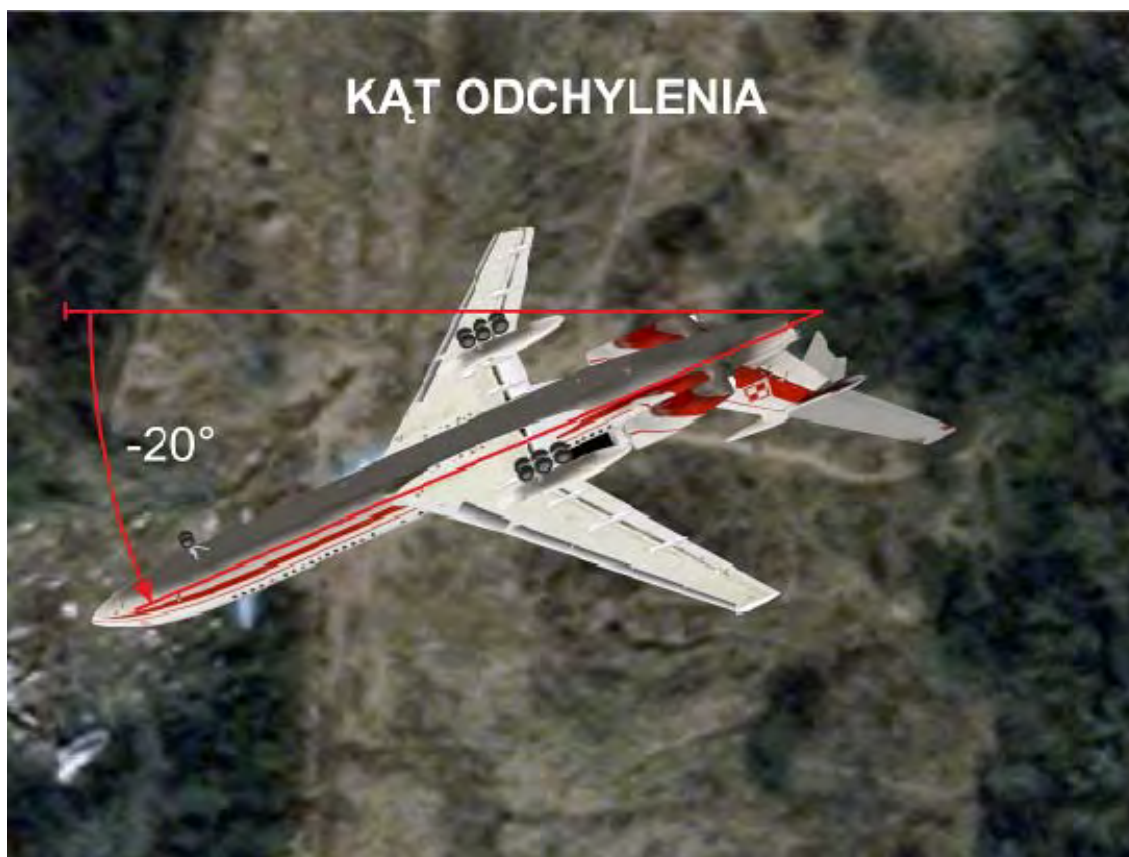
Rys. 17. Kąt odchylenia w momencie zderzenia z ziemią

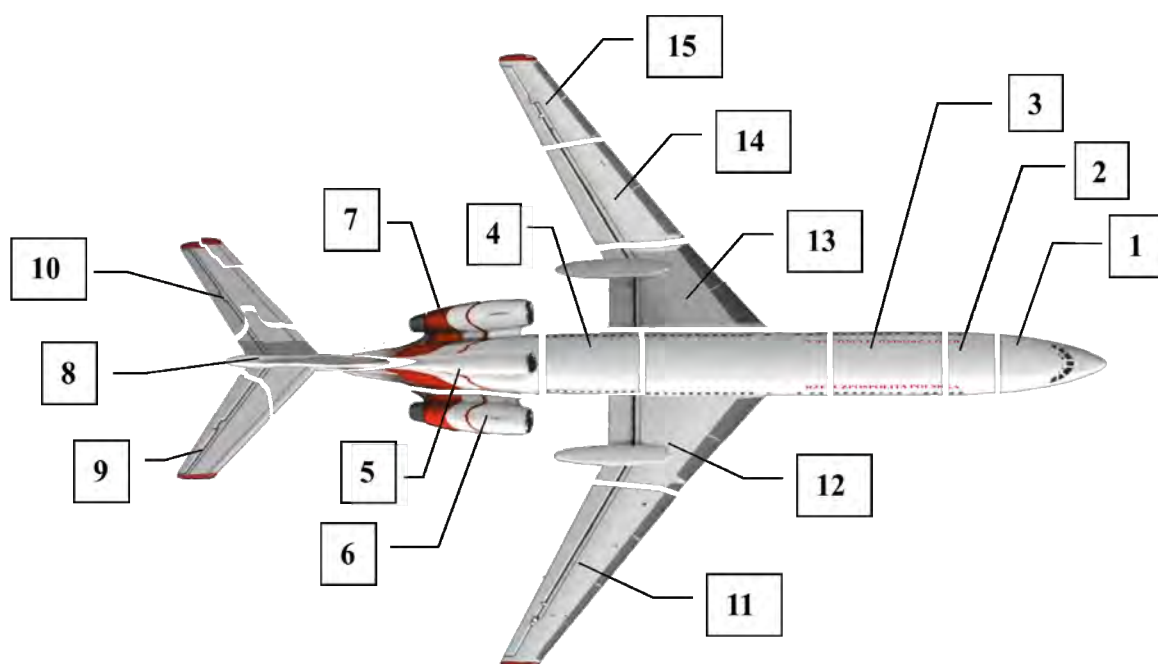
W wyniku tego zderzenia płatowiec samolotu został porozrywany na fragmenty przedstawione na rys. 6.

Rys. 6. Graficzne przedstawienie zachowanych fragmentów samolotu

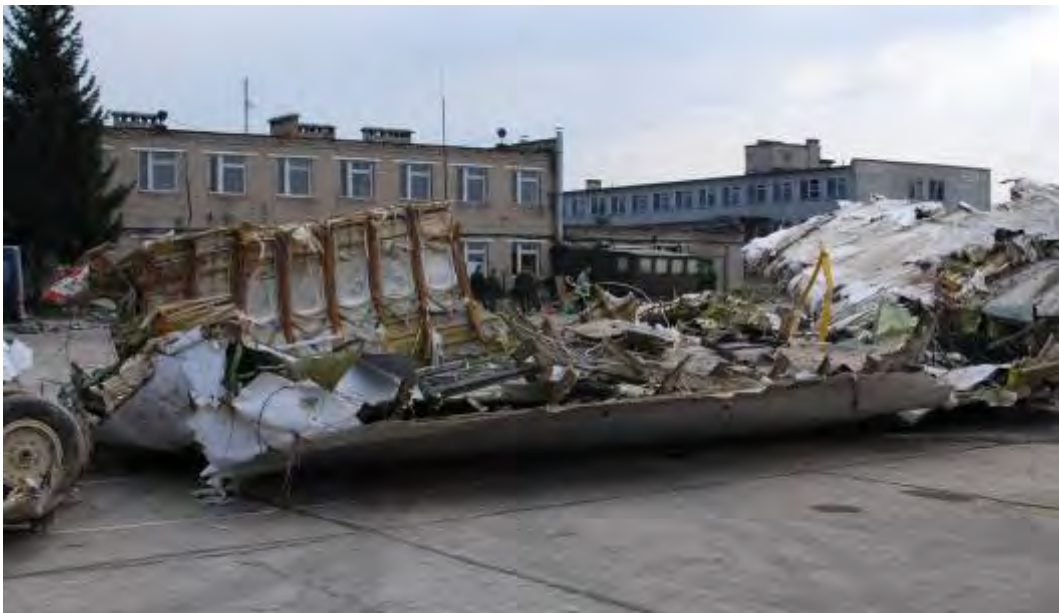
- c) fragment dolnej części, podłogi oraz prawej burty pomiędzy wręgami nr 21 i nr 31. (rys. 9). Zachowała się podłoga z powyrywaniem elementami mocowania wyposażenia, dolne poszycie kadłuba oraz fragment zewnętrznego poszycia kadłuba prawej burty;

Rys. 9. Przednia część kadłuba – pierwszy salonik

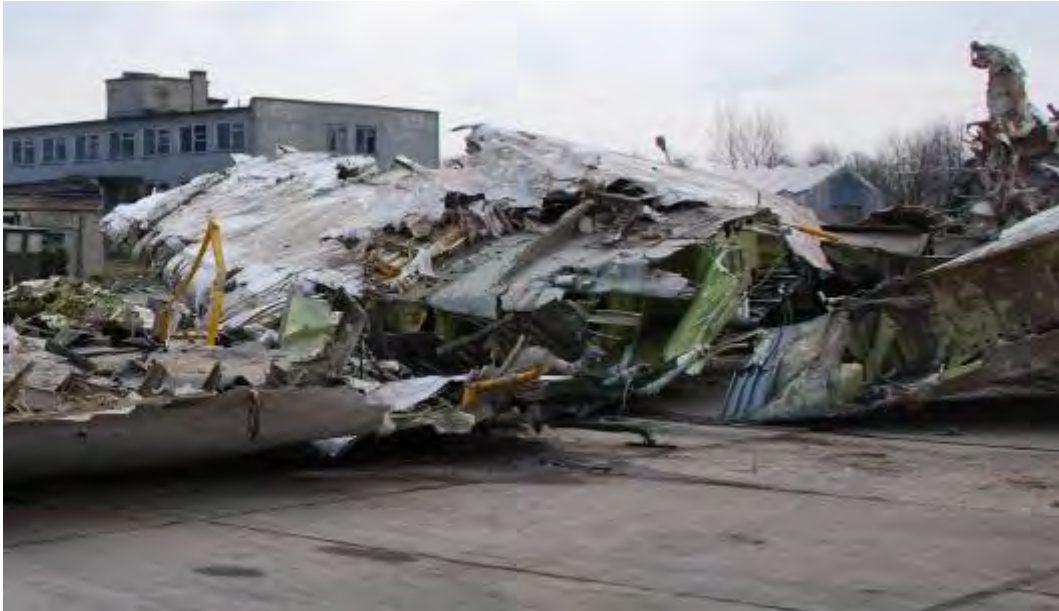
- d) dolna partia środkowej części pomiędzy wręgami kadłuba nr 41 i nr 49 z rozerwanym centroplątem. Rozerwanie centropląta nastąpiło niesymetrycznie. Z prawą jego częścią sięgającą do siedemnastego żebra skrzydła (poza mocowanie części odłączanej) wyrwane zostały dwa żebra lewej części centropląta (rys. 10). W porozrywanych zbiornikach paliwa nr 1 i nr 4 centropląta znajdowały się resztki paliwa lotniczego;

Rys. 10. Środkowa część kadłuba w rejonie centropląta

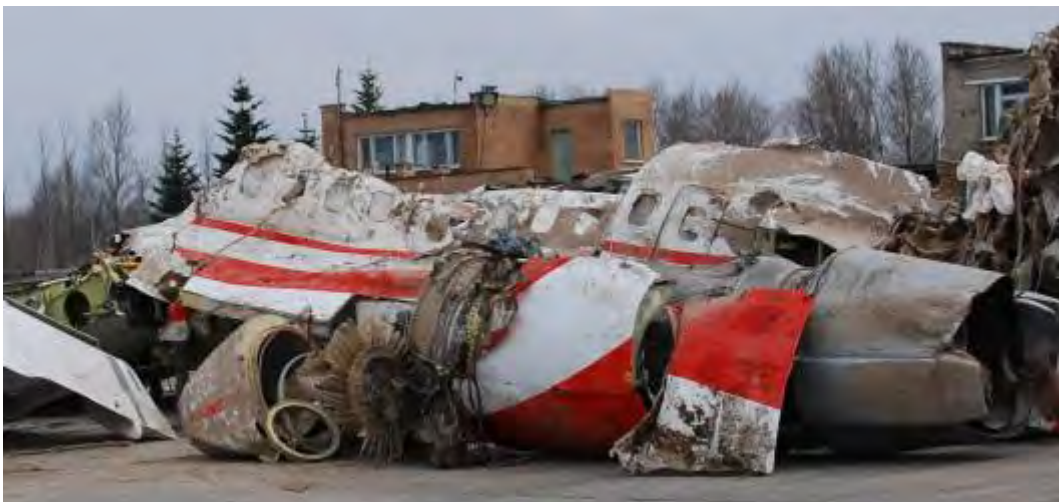
- e) dolna partia tylnej części z zagniecioną lewą burta pomiędzy wręgami nr 52 i nr 62 (rys. 11). Fragment obejmował pokrzywioną podłogę przedziału pasażerskiego, dolne poszycie kadłuba oraz fragmenty lewego, bocznego poszycia kadłuba. Prawa burta została oderwana od pozostałej części tego fragmentu kadłuba na wysokości podłogi przedziału pasażerskiego;

Rys. 11. Tylna część kadłuba – kabina pasażerska

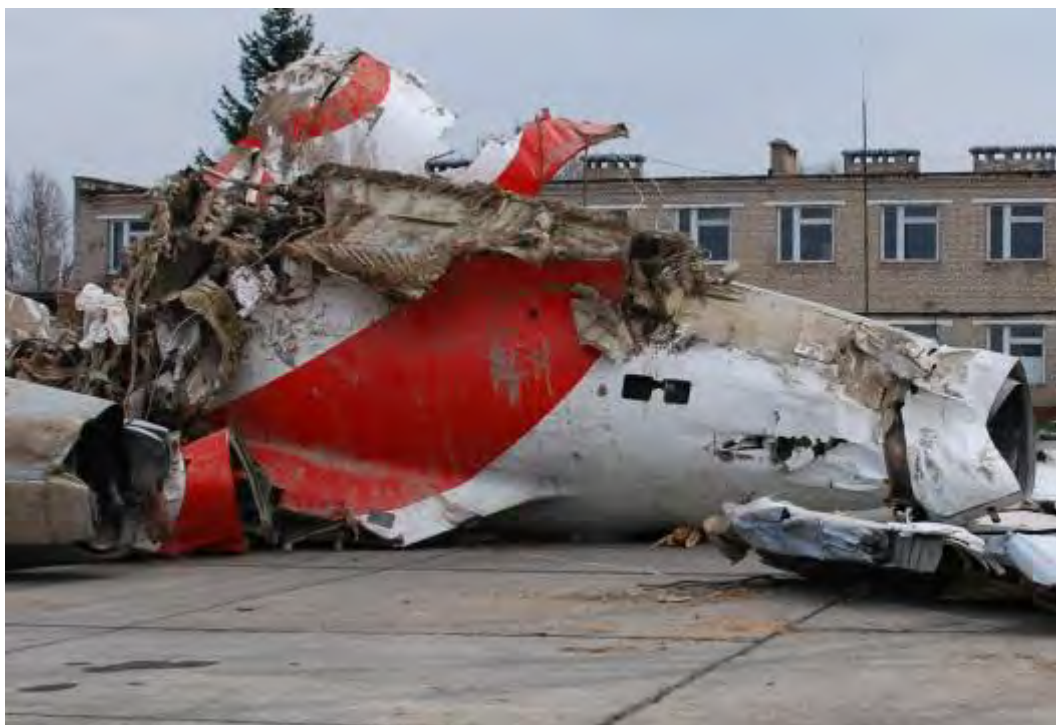
- f) końcowa część od przegrody hermetycznej (wręgi nr 66) do końca kadłuba z zabudowanym wewnątrz silnikiem nr 2 (rys. 12). Statecznik pionowy został oderwany od końcowej części kadłuba u nasady. Gondola silnika nr 1 została oderwana od kadłuba u jej nasady. Gondola silnika nr 3 została rozerwana – wraz z końcowym fragmentem kadłuba zachowała się górna część tej gondoli.

Rys. 12. Końcowa część kadłuba

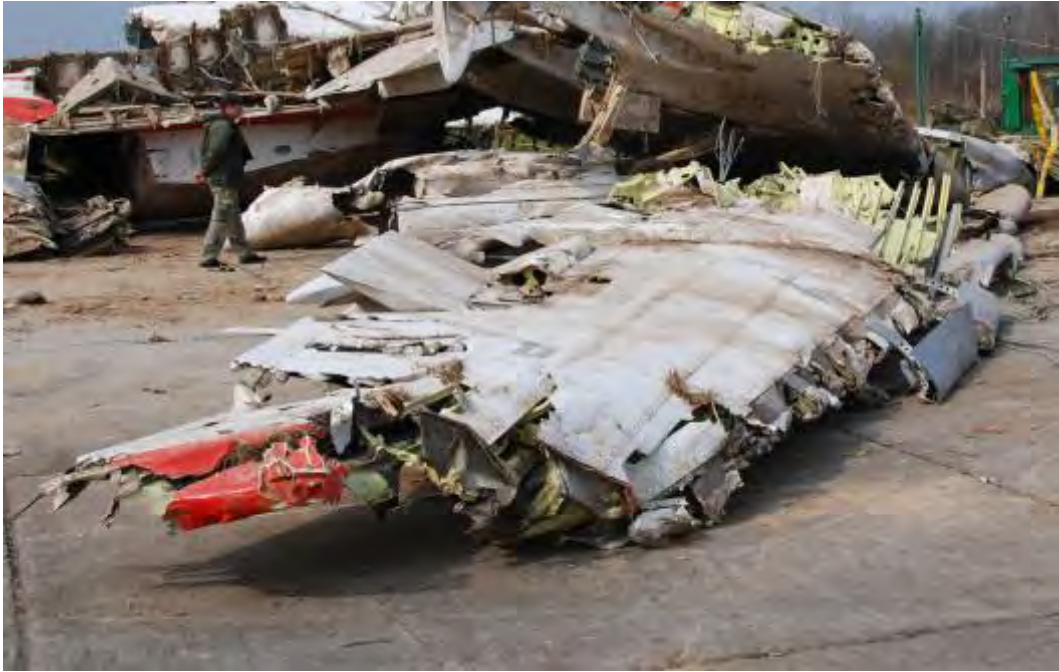
- a) prawa zewnętrzna część pomiędzy żebrami nr 20 i nr 44 (rys. 13). Na krawędzi natarcia i wysuniętych slotach liczne wgniecenia o owalnym kształcie. Połamane śruby mechanizmów wypuszczania slotów. Liczne rozerwania poszycia;

Rys. 13. Prawa część skrzydła

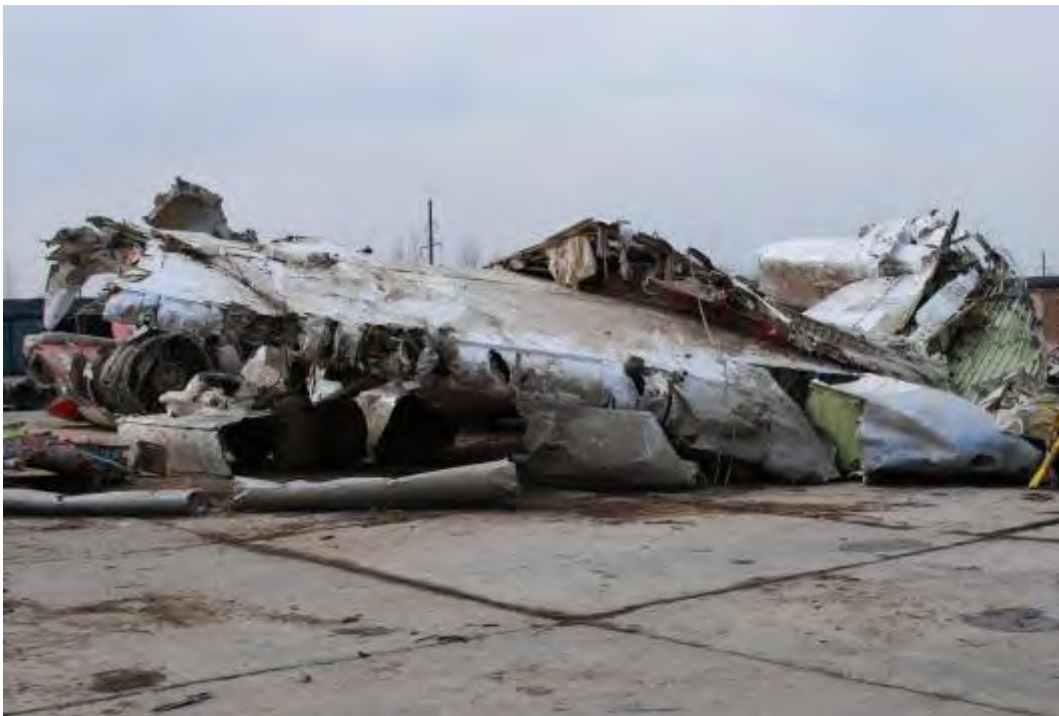
Rys. 14. Krawędź natarcia przykadłubowej części prawego skrzydła

- b) prawa część z centroplatem pomiędzy żebrami nr 2 (lewego płata) i nr 17 (prawego płata) (rys. 14 i 15) – rozerwanie centroplata było niesymetryczne. Sloty zostały oderwane od konstrukcji skrzydła. Wgniecenia i rozerwania poszycia na krawędzi natarcia skrzydła sięgały przedniego dźwigara;
