PROFIL PODEJŚCIA DO LĄDOWANIA

Załącznik nr 1.1 – Profil podejścia do lądowania samolotu Tu-154M nr 101 na lotnisko
SMOLEŃSK PÓŁNOCNY w dniu 10.04.2010 r. (od 3500 m)

Opis i analiza pracy systemów pokładowych samolotu Tu-154M nr 101

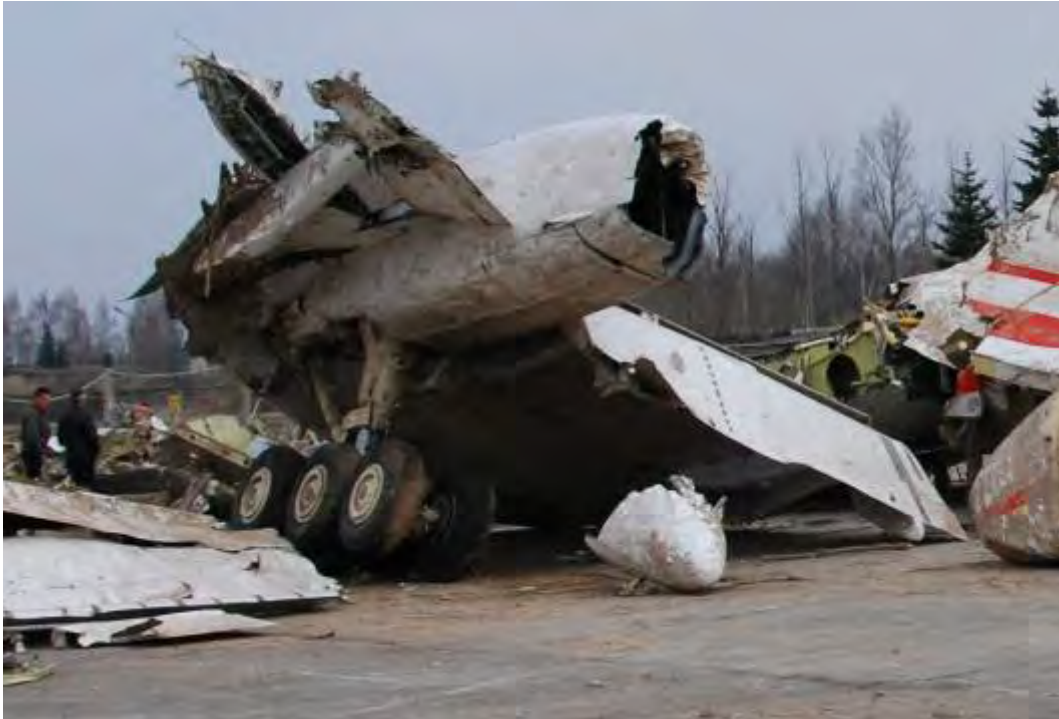
Rys.17. Krawędź spływu lewego skrzydła oraz lewe podwozie główne

- c) lewe skrzydło pomiędzy żebrem nr 4 w centropłacie i nr 16 w odłączanej części (rys. 16 i 17). Poszycie rozerwane na krawędzi natarcia. Blachy poszycia odgięte do tyłu. Zerwane duże fragmenty górnego poszycia skrzydła. Zniszczenia lewego płata skrzydła były znacznie większe niż stwierdzone na płacie prawym;

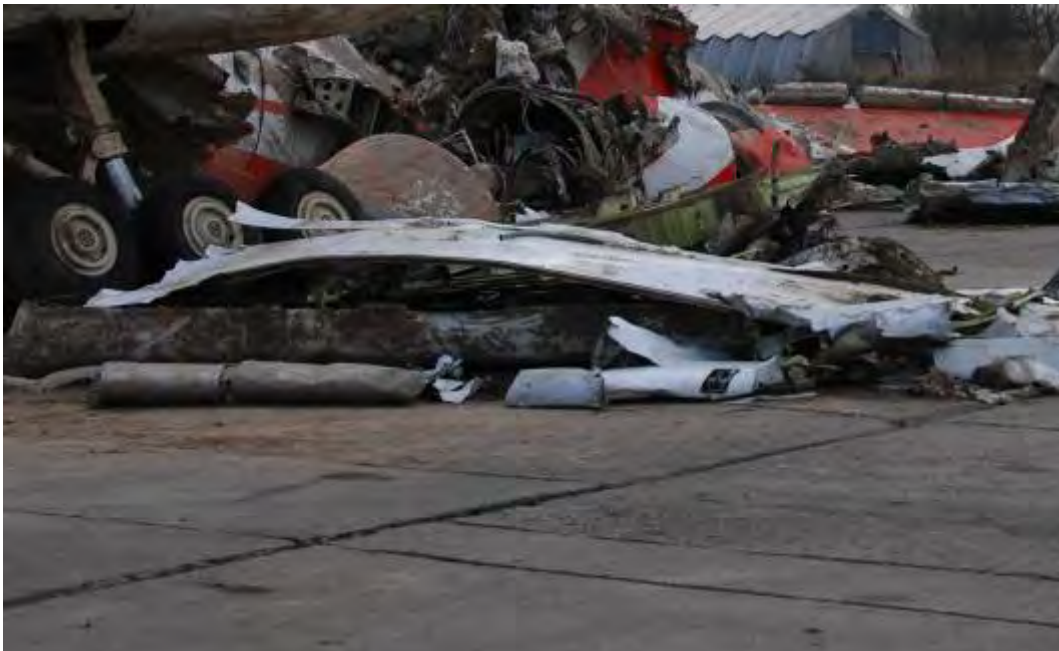
Rys. 18. Środkowa część lewego skrzydła

- d) lewa część pomiędzy żebrami nr 18 i nr 24 (rys. 18). Fragment znacznie zniekształcony – poskręcane dźwigary, porozrywane poszycie. Wszystkie śruby mechanizmu wysuwania slotów urwane;

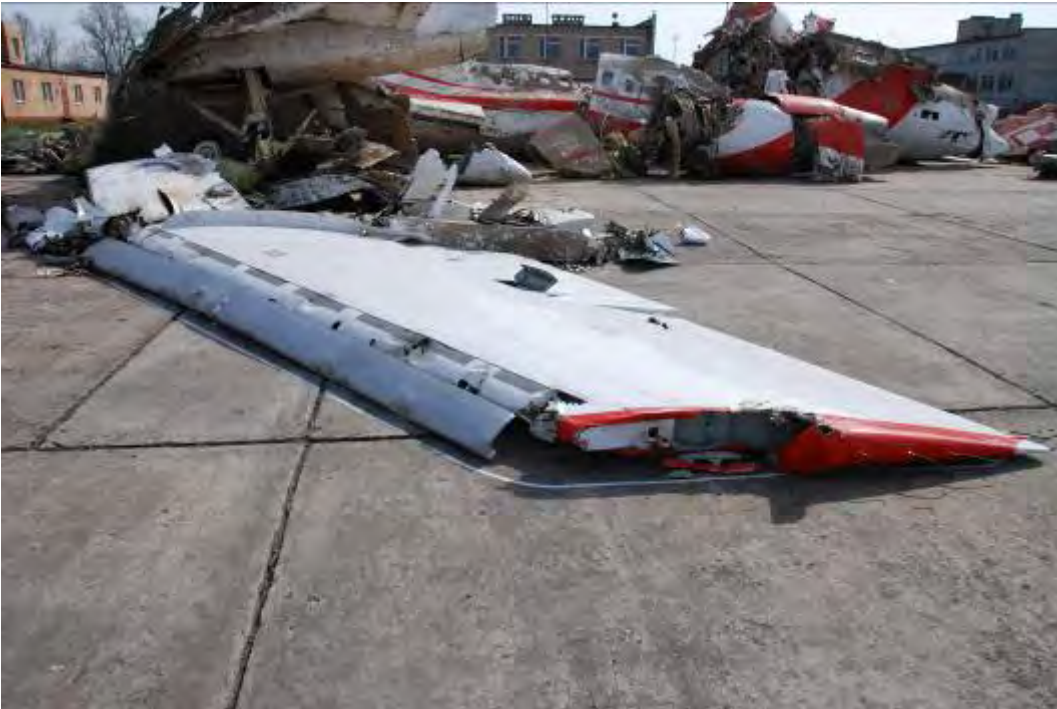
Rys. 19. Lewa końcówka skrzydła

- e) zewnętrzna część lewego skrzydła od wręgi nr 28 do jego końca (rys. 19) – fragment oderwany po zderzeniu z dużą brzozą. Względnie dobrze zachowany fragment

skrzydła. Niewielkie wgniecenia o owalnym kształcie na krawędzi natarcia (slocie).
Oderwany przedni fragment opływu na końcówce skrzydła;

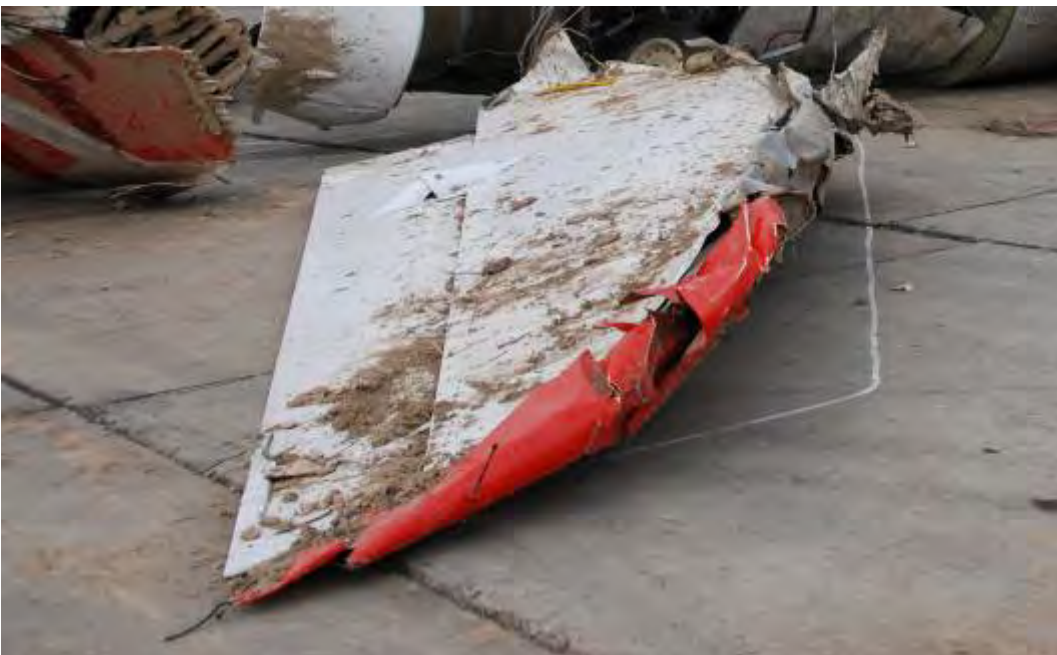
Rys. 20. Prawa część statecznika poziomego ze sterem wysokości

Prawa część statecznika oderwana w odległości 1 m od miejsca mocowania w stateczniku pionowym. Liczne wgniecenia na krawędzi natarcia, skrzywienie konstrukcji statecznika (rys. 20).

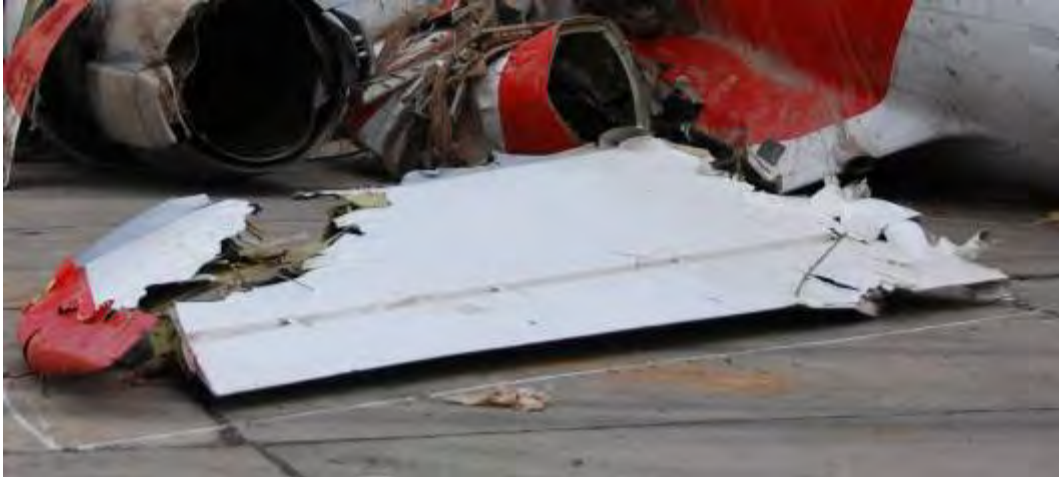
Rys. 21. Lewa część statecznika poziomego ze sterem wysokości

Lewa część statecznika oderwana w odległości 1,5 m od miejsca mocowania w stateczniku pionowym. Oderwany fragment (zewnątrzny narożnik), krawędź oderwania poszarpana. Liczne wgniecenia o owalnym kształcie na krawędzi natarcia (rys. 21). Lewy statecznik oddzielił się od płatowca jeszcze przed zderzeniem samolotu z ziemią.

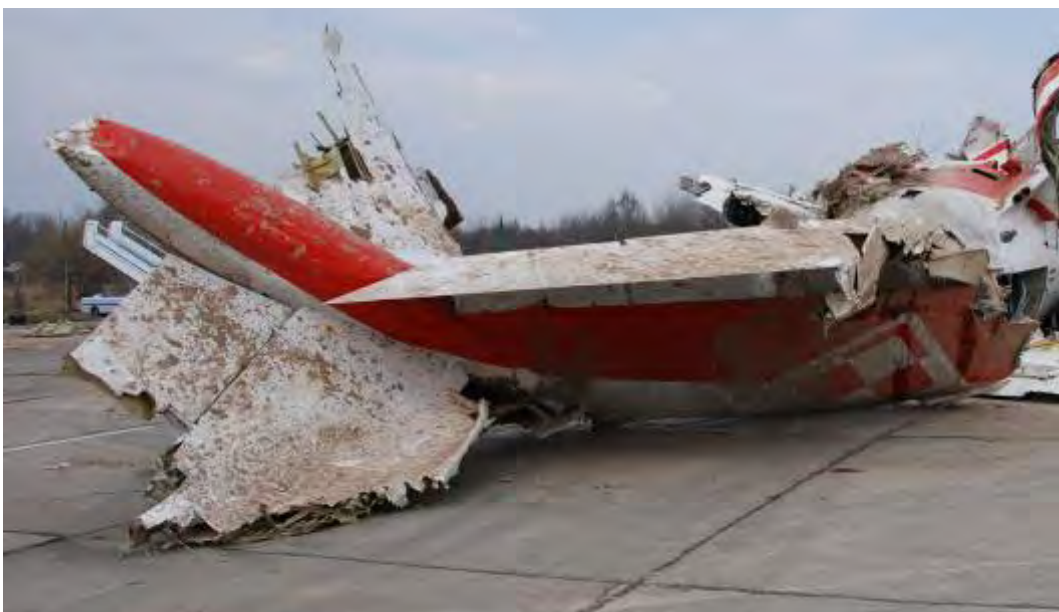
Rys. 22. Statecznik pionowy

Oderwane od końcowej części kadłuba u nasady. Zmiażdżona przednia część osłony aerodynamicznej mechanizmu przestawiania statecznika poziomego. Mechanizm przestawiania statecznika poziomego intensywnie zanieczyszczony błotem. Wychylenie trzonu mechanizmu odpowiada ustawieniu statecznika poziomego na -3° . Zerwane poszycie na krawędzi natarcia statecznika pionowego. Ster kierunku zachował się zamocowany do statecznika pionowego – wychylony w lewo o kąt około 20° (rys. 22).

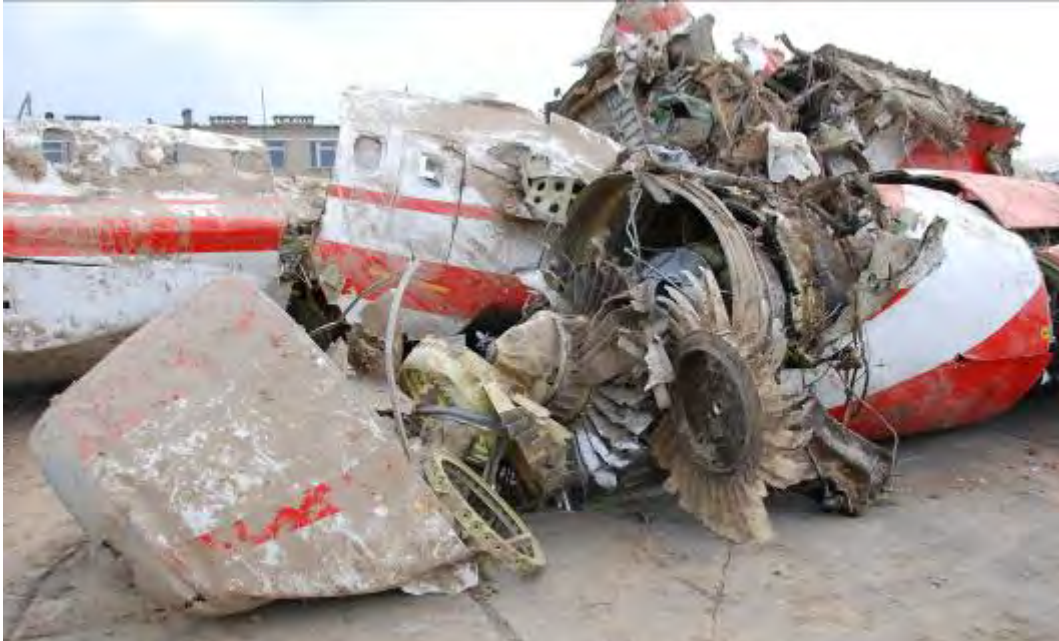
Rys. 23. Silnik lewy

Silnik nr 1 (lewy) oderwany od konstrukcji samolotu. Tarcze sprężarki niskiego ciśnienia oddzielone od silnika. Łopatki wirnika zgięte przeciwnie do kierunku obrotów (rys. 23).

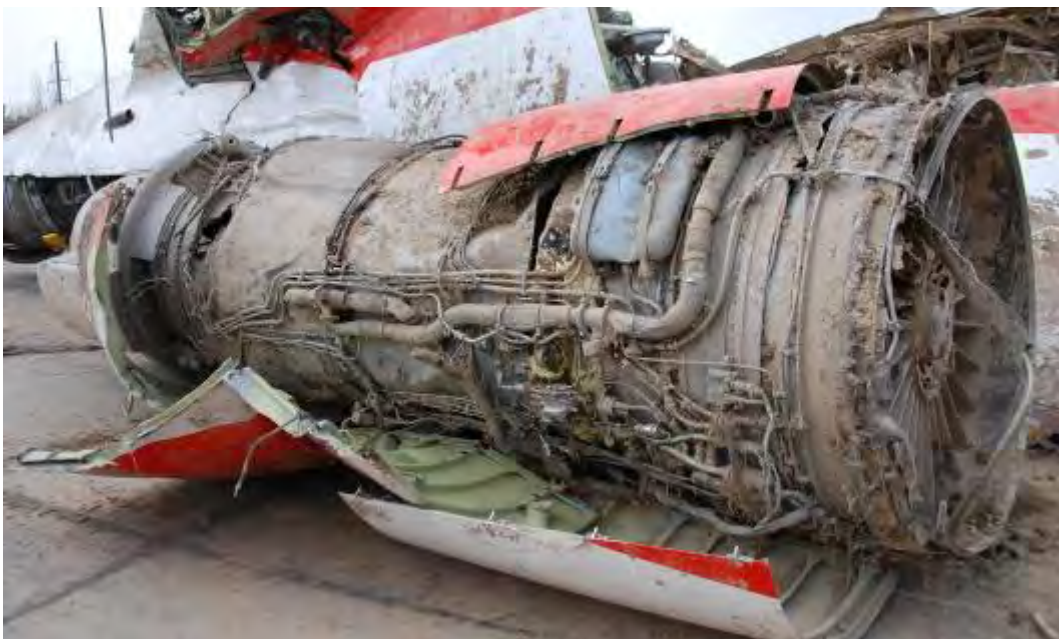
Rys. 24. Silnik prawy

Silnik nr 3 (prawy) oderwany od konstrukcji samolotu, intensywnie zanieczyszczony błotem (rys. 24). Łopatki wirnika zgięte przeciwnie do kierunku obrotów.

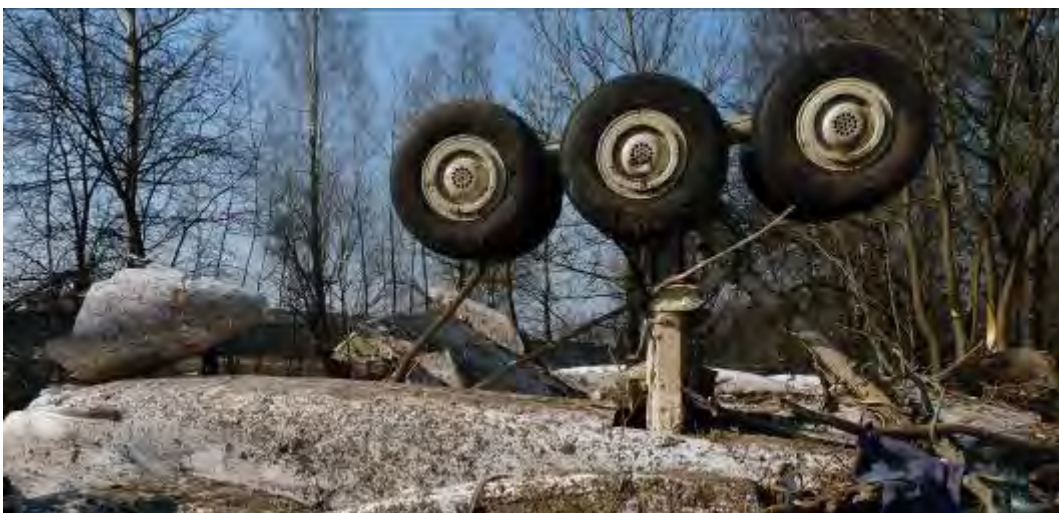
Rys. 28. Lewe podwozie główne

Przednia goleń podwozia ze śladami uderzeń zachowała się przymocowana do fragmentu przedniej części kadłuba samolotu. Zastrzał przedniej goleni podgięty. Golenie podwozia głównego z niewielkimi śladami uderzeń konarów drzew widoczne w szczególności na osłonach zastrzałów. Podwozie w pozycji wypuszczonej zablokowane. Koła podwozia głównego i przedniego bez widocznych śladów uszkodzeń, zabłocone (rys. 27-29).

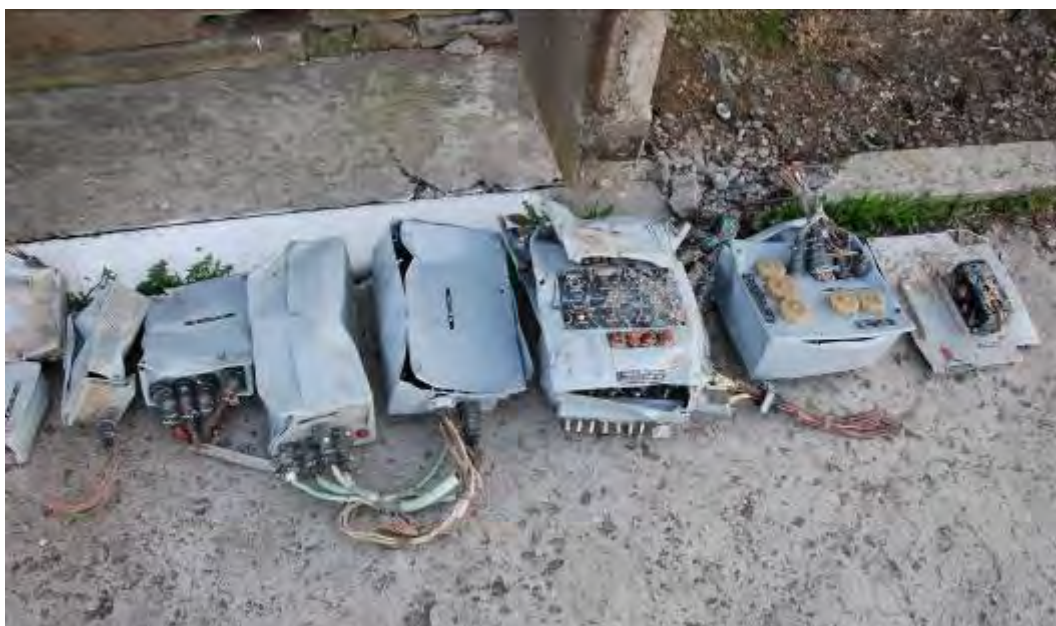
Rys. 30. Skrzynki sterowania instalacji elektrycznej

Wiązki przewodów elektrycznych porozrywane. Skrzynki sterowania zdeformowane. Pogięte i pourywane dźwigienki przełączników (rys. 30). Obudowy akumulatorów pokładowych zdeformowane. Część ogniw rozszczelniona.

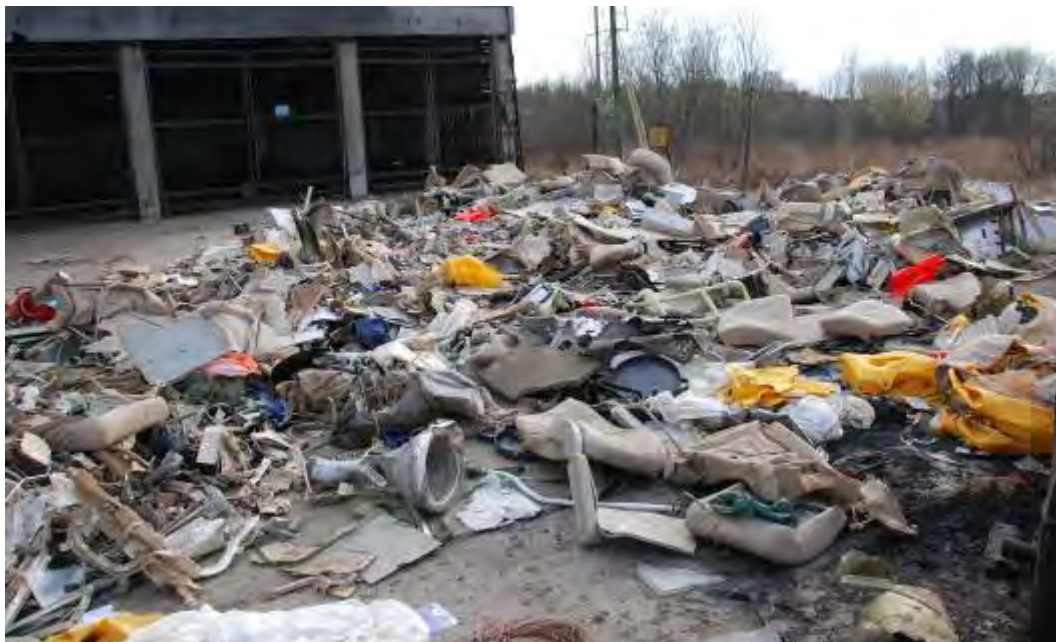
Rys. 31. Pozostałości wyposażenia kabiny pasażerskiej

Fotele pasażerskie wyrwane z mocowań, porozrywane na części. Osłony wewnętrzne ścian kabiny pasażerskiej połamane na drobne fragmenty (rys. 31). Kamizelki ratunkowe porzucane w miejscu upadku samolotu.

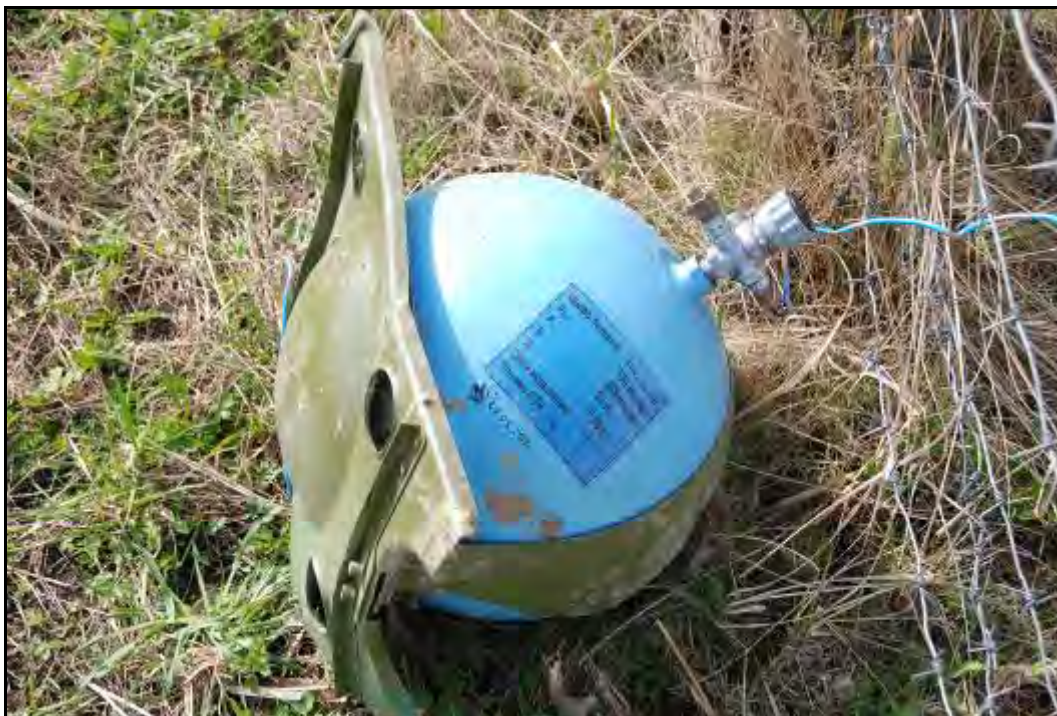
Rys. 32. Butla УБШ-25/150М wraz z częścią podstawy i przewodami tlenowymi

Na miejscu wypadku została znaleziona jedynie butla УБШ-25/150М nr 1100477, cała, nierozzerwana, wyrwana (wraz z częścią podstawy, do której była przymocowana) podczas niszczenia konstrukcji samolotu (rys 32).

Na butli znajdowała się głowica z manometrem oraz końcówkami załadowania i opróżniania butli. Na końcówce załadowania butli zachował się dłuższy fragment przewodu tlenowego, przewód tlenowy końcówki opróżniania butli został urwany przy samym złączu. Butla nie miała śladów oddziaływania pożaru ani deformacji spowodowanych oddziaływaniem innych elementów samolotu.

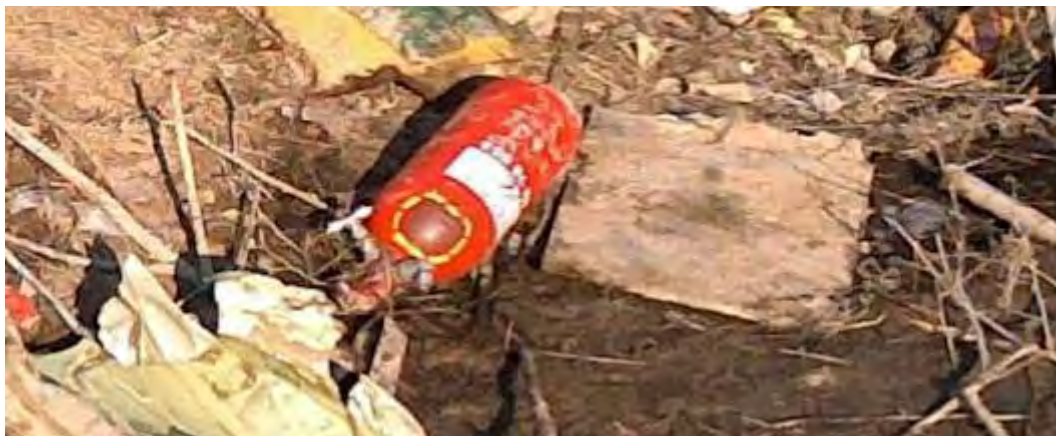
Rys. 33. Butla OCY-5II-01

Na miejscu wypadku została znaleziona jedna butla OCY-5II-01 nr 08056, cała, nierozzerwana, wyrwana podczas niszczenia konstrukcji samolotu (rys. 33).

Na butli znajdowała się głowica z końcówkami załadowania i opróżniania butli. Butla nie miała śladów oddziaływania pożaru ani widocznych deformacji spowodowanych oddziaływaniem innych elementów samolotu.

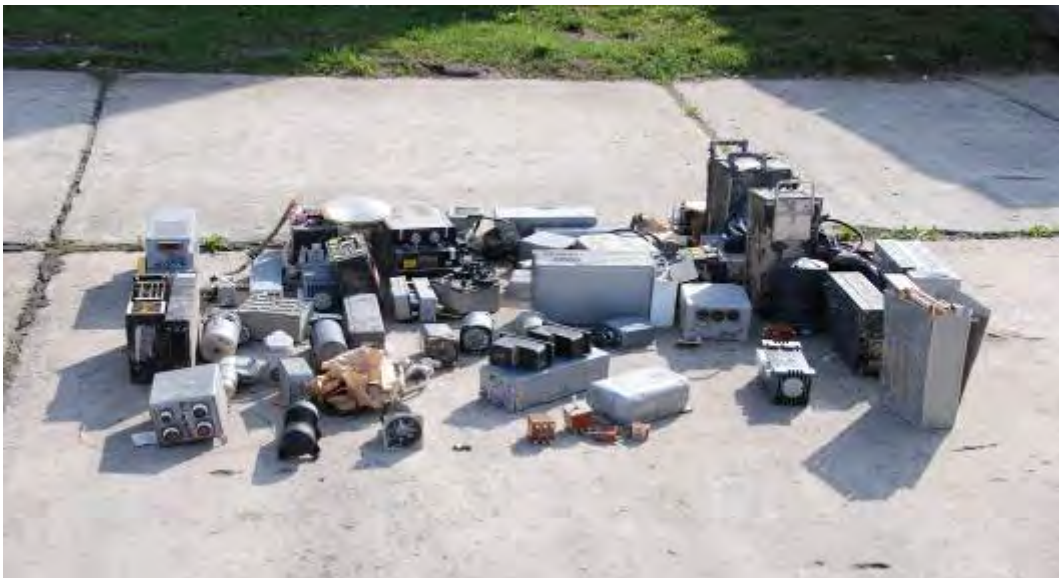
Rys. 35. Części zamienne przewożone w luku bagażowym

Najlepiej zachowały się agregaty przewożone w luku bagażowym – części zamienne, stanowiące tzw. „apteczkę techniczną” (rys. 35).

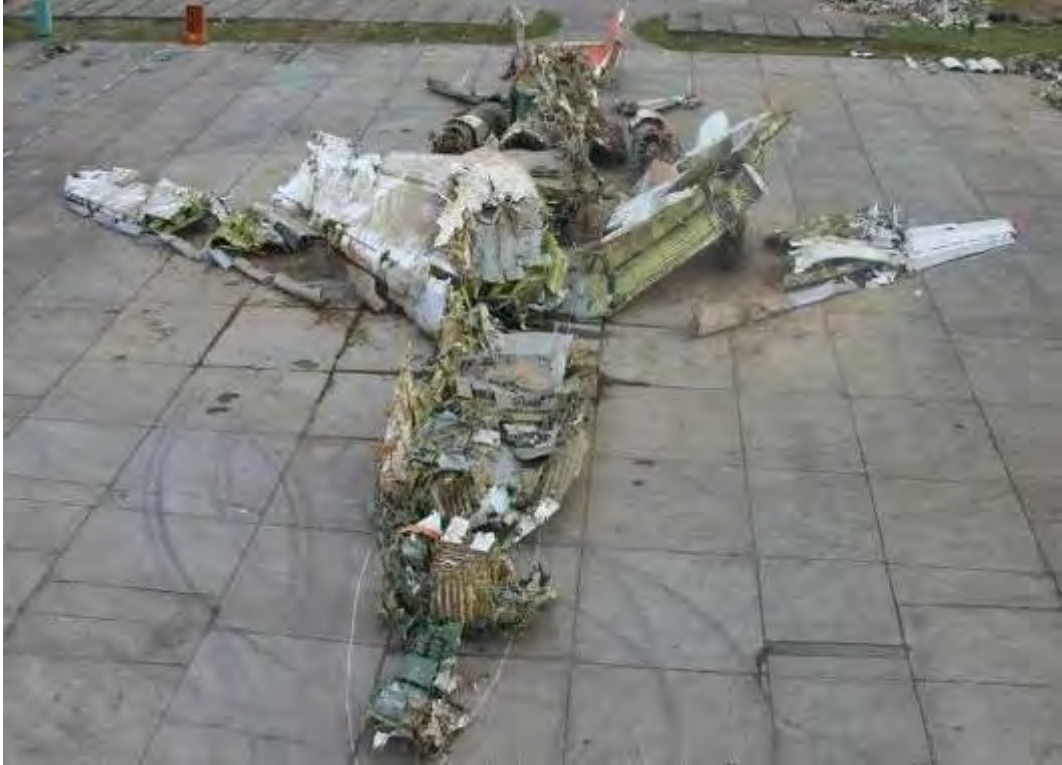
Rys. 37. Części samolotu ułożone na placu

Szczałki zniszczonego samolotu rozłożono w jego obrysie na utwardzonej powierzchni na terenie lotniska SMOLEŃSK PÓLNOCNY. Elementy poszczególnych instalacji i systemów w oddzielnych grupach i rozłożono w pobliżu wraku (rys. 25, 26, 30, 34, 35, 36). Ogólny widok wraku samolotu przedstawiono na rys. 37.
