z pracy naukowo-badawczej „Badanie stanu technicznego agregatów
i detali samolotu Tu-154M nr 101 Rzeczypospolitej Polskiej,
który uległ zdarzeniu lotniczemu 10 kwietnia 2010 r.
w rejonie lotniska SMOLEŃSK „PÓLNOCNY”

МИНИСТЕРСТВО ОБОРОНЫ РФ
ФЕДЕРАЛЬНОЕ ГОСУДАРСТВЕННОЕ УЧРЕЖДЕНИЕ
"13 ГНИИ Минобороны России"

**ИССЛЕДОВАНИЕ ТЕХНИЧЕСКОГО СОСТОЯНИЯ
АГРЕГАТОВ И ДЕТАЛЕЙ САМОЛЕТА ТУ-154М № 101
РЕСПУБЛИКИ ПОЛЬША, ПОТЕРПЕВШЕГО АВИАЦИОННОЕ
ПРОИСШЕСТВИЕ 10 АПРЕЛЯ 2010 г. В РАЙОНЕ АЭРОДРОМА
СМОЛЕНСК «СЕВЕРНЫЙ»
(АВ-154тс-015)**

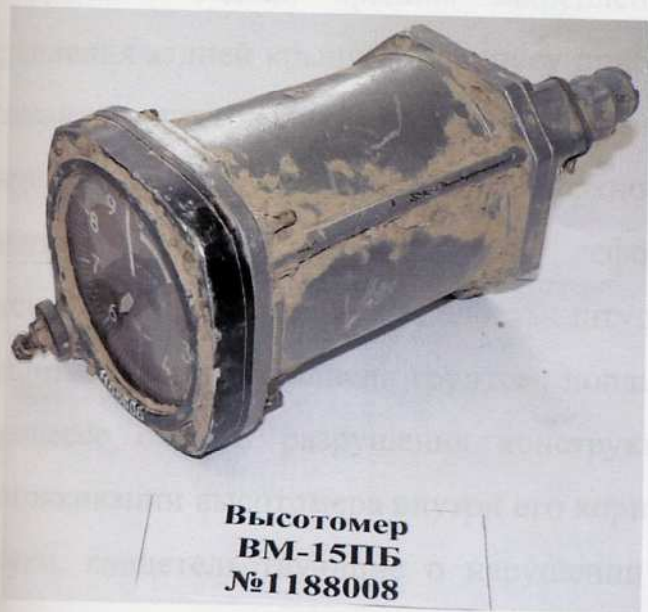
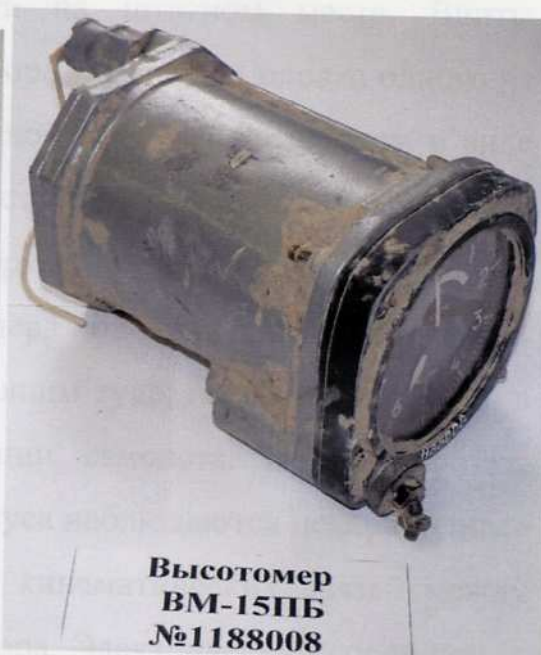
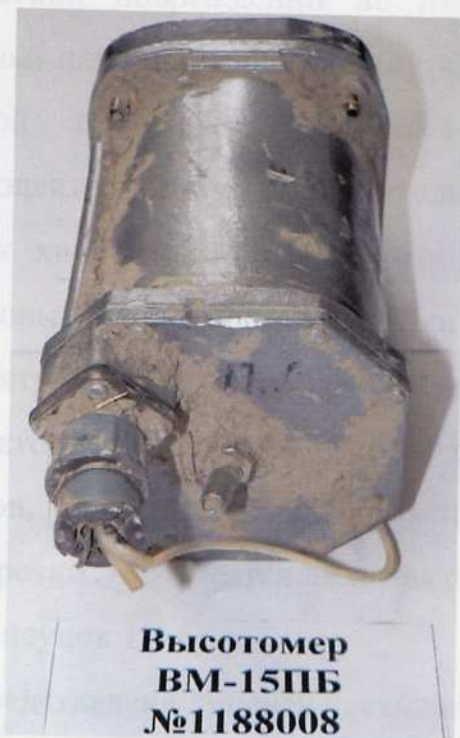
Рисунок 1.2 - Вид высотомера ВМ-15ПБ № 1188008 в состоянии поступления на исследование: а - в – виды с разных сторон

Корпус прибора имеет незначительные механические повреждения в виде вмятин, царапин. Винты крепления высотомера к приборной доске разрушены. Задняя крышка закреплена на штатном месте. Винты крепления задней крышки к корпусу прибора затянуты. Головка одного из указанных винтов опломбирована мастичной пломбой с оттиском в виде литеры «А» (рисунок 1.3 а). На поверхности задней крышки сохранилась надпись «П.Л.». Штуцер «С» деформирован, дюритовый шланг отсутствует. Внутренняя полость штуцера от наружной кромки до защитной сетки заполнена грунтом, попавшим туда, наиболее вероятно, в процессе общего разрушения конструкции самолета. При поворотах, встряхивании высотомера внутри его корпуса наблюдаются нехарактерные звуки, свидетельствующие о нарушении кинематических связей между элементами конструкции механизма прибора. Электрический соединитель значительных механических повреждений не имеет. Ответные части соединителя состыкованы, накидная гайка затянута. На гайке сохранился фрагмент контрольной проволоки (рисунок 1.4 а). Электрические провода, подходящие к электрическому соединителю, оборваны. В местах пайки двух проводов к хвостовикам контактных штырей соединителя сохранились хлорвиниловые изоляционные трубки (кембрики). Оптико-визуальный осмотр электрического соединителя после его расстыковки показал, что на изоляторах ответных частей признаков попадания посторонних предметов, а также следов протекания процесса электрохимической коррозии не имеется. Контактные штыри и гнезда деформаций не имеют (рисунок 1.4 б).

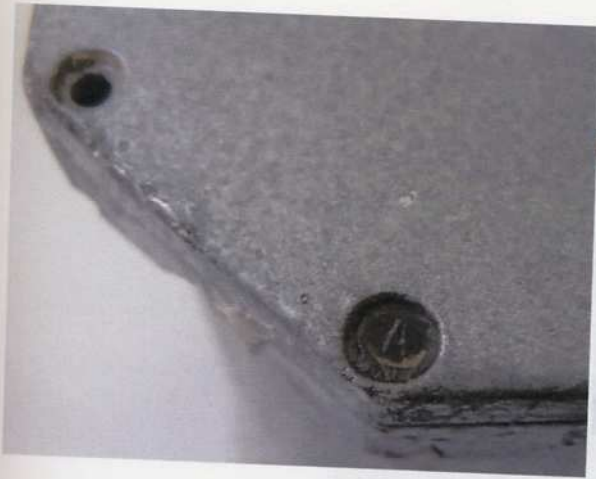
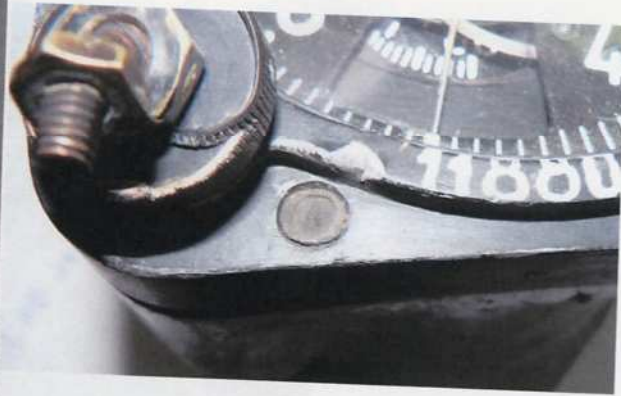
Рисунок 1.3 - Масляные пломбы с литерой «А» на головках винтов крепления: а - задней крышки; б - фланца

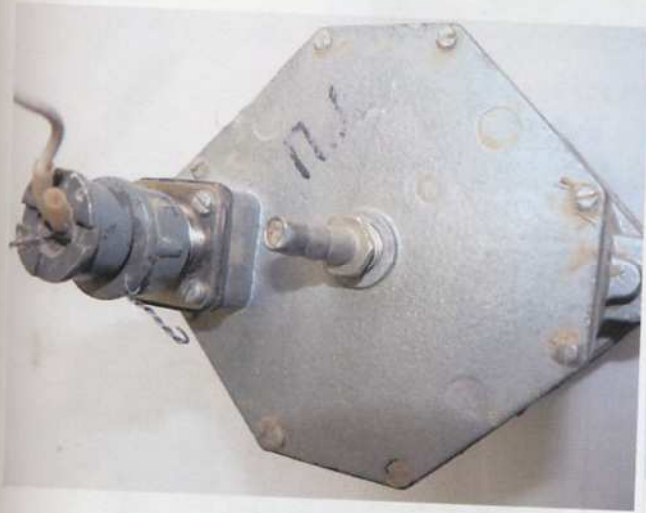
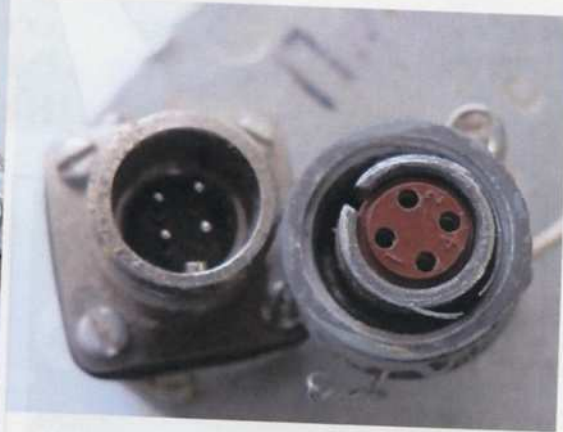
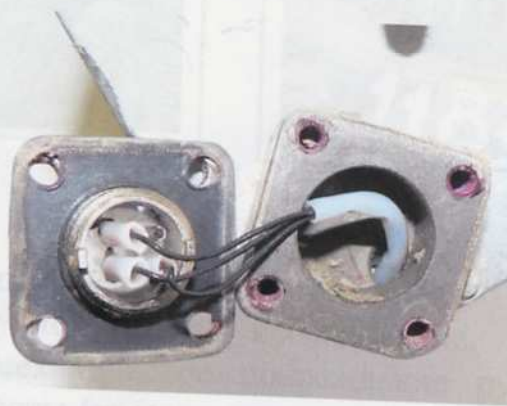
Рисунок 1.4 - Вид электрического соединителя: а - в состоянии поступления высотомера на исследование; б - после расстыковки ответных частей; в - после частичной разборки блочной части

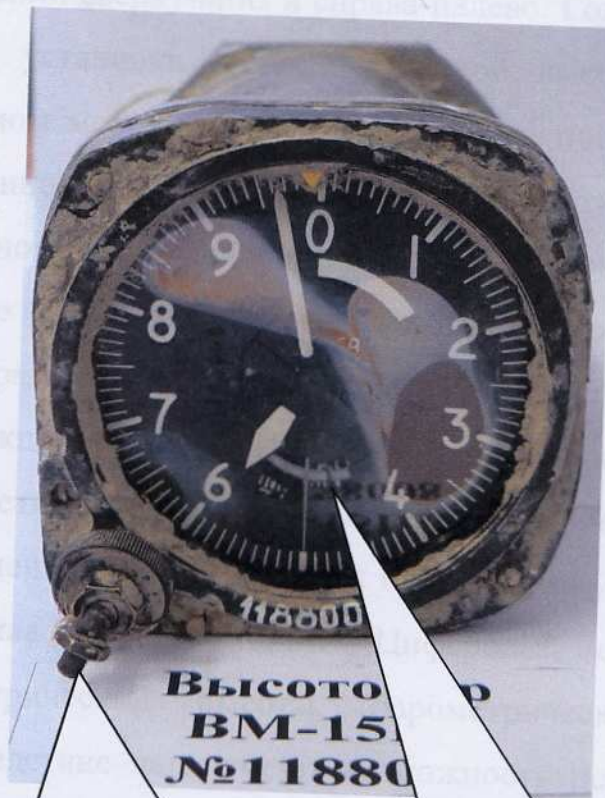
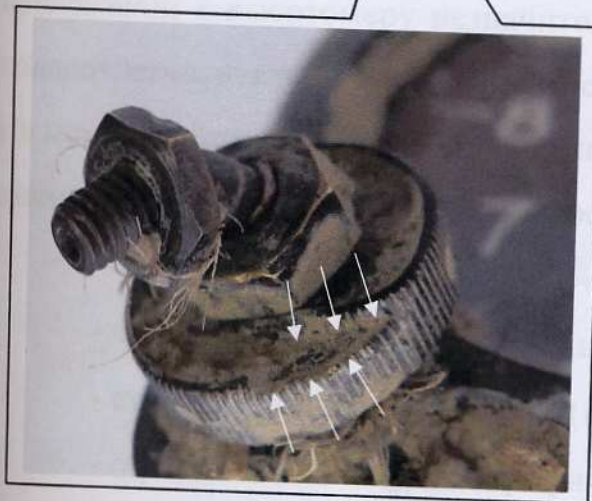
Рисунок 1.5 – Вид лицевой части высотомера BM-15ПБ № 1188008 в состоянии поступления на исследование. На выносках представлены: а - механическое повреждение ручки установки индекса заданной высоты (указано стрелками); б - окно с индексом отсчета барометрического давления и видимая часть барометрической шкалы

неразрушенном состоянии. Ось механизма кремальеры деформирована (загнута) в направлении сверху-вниз и справа-налево. Головка кремальеры отсутствует. Ручка установки индекса заданной высоты сохранилась, находится на штатном месте и имеет механическое повреждение в виде среза, ориентированного в направлении поворота ручки по часовой стрелке (см. рисунок 1.5). Такой характер повреждения может свидетельствовать о возможном проворачивании самой ручки и узла кремальеры в целом в указанном направлении в процессе общего разрушения конструкции самолета. Индекс заданной высоты установлен в районе нулевой отметки циферблата (шкалы барометрической высоты) и находится в подклиненном состоянии. При приложении усилий «от руки» перемещения индекса не происходит. Циферблат, стрелки отсчета показаний барометрической высоты, барометрическая шкала не зафиксированы, вследствие чего имеют возможность перемещаться при приложении к высотомеру незначительных усилий (встряхивание, резкий поворот относительно продольной оси, постукивание по лицевой части). На момент поступления высотомера на исследование элементы индикации занимали следующие положения относительно циферблата:

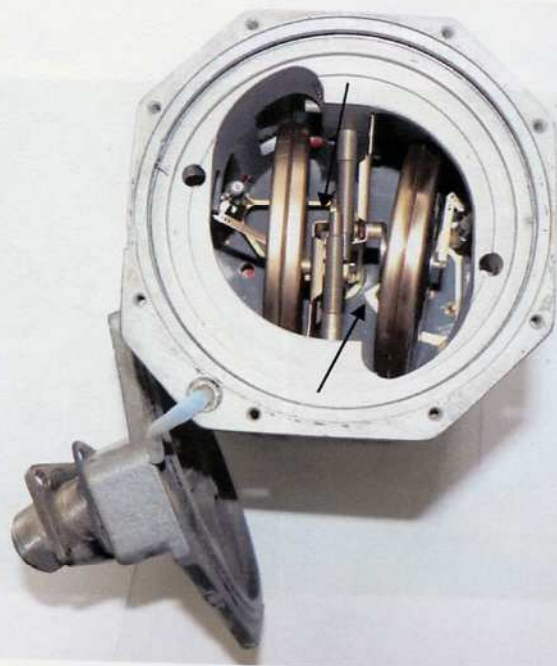
В ходе опико-визуального исследования секторов установлено, что и верхний и нижний секторы имеют ряд поврежденных зубьев (рисунок 1.7). Причем участки расположения указанных зубьев на секторах аналогичны (на верхнем – первые 7 зубьев, на нижнем – первые 5 зубьев) и соответствуют малым значениям барометрической высоты. Вследствие нарушения кинематической связи обоих секторов с центральной трибкой, произвести выставку механизма высотомера в соответствии с имеющимися на секторах повреждениями и определить точные показания высоты не представляется возможным.

Рисунок 1.7 – Вид поврежденных зубьев (указаны стрелками) зубчатых секторов блоков anerоидных коробок высотомера ВМ-15ПБ № 1188008: а – верхний сектор; б – нижний сектор. Двойными стрелками указаны «нулевые» зубья секторов

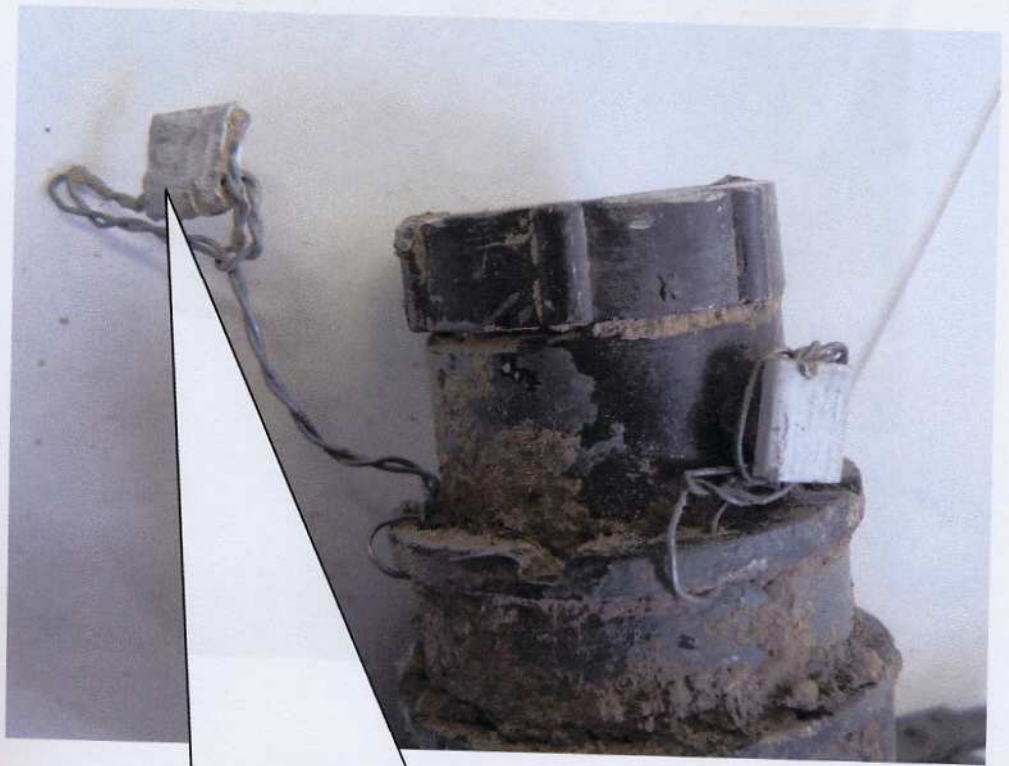
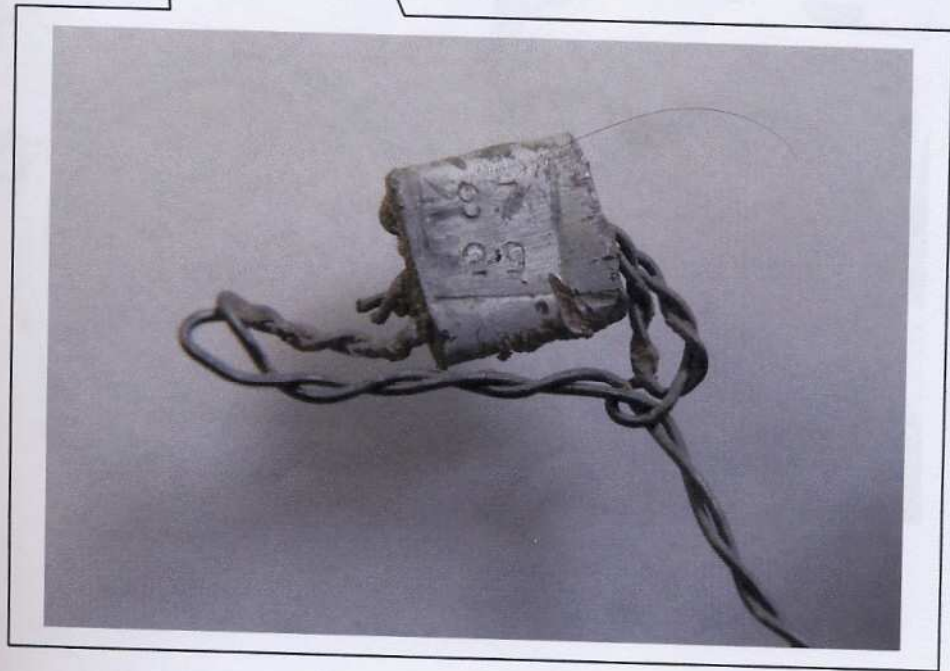
Рисунок 1.15 - Вид штепсельного разъема Ш1, контролки и металлических пломб в состоянии поступления на исследование. На выноске представлена одна из пломб с клеймом

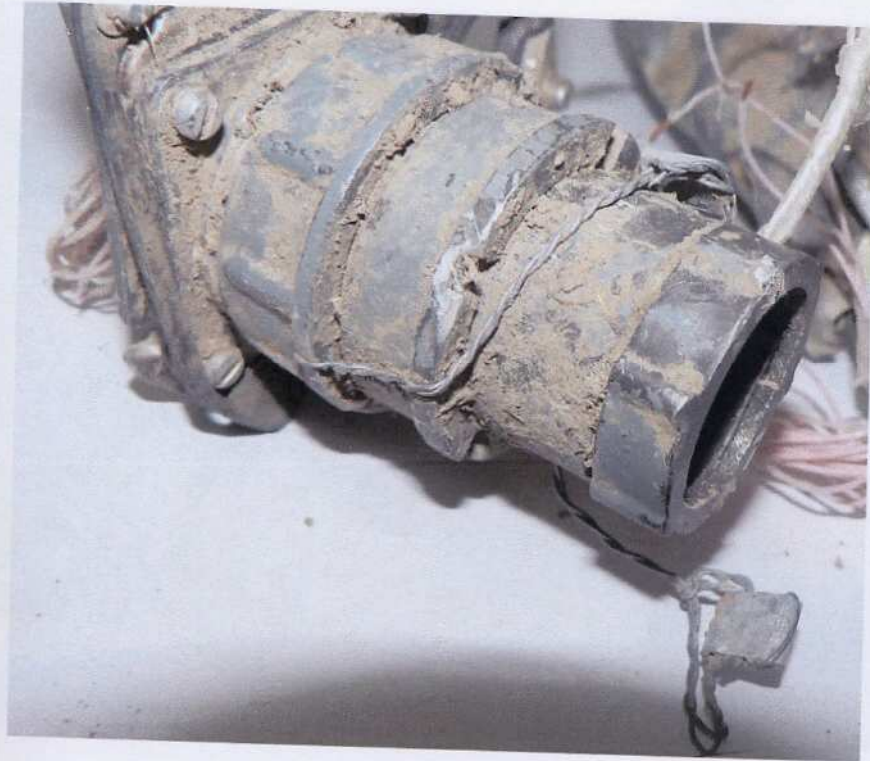
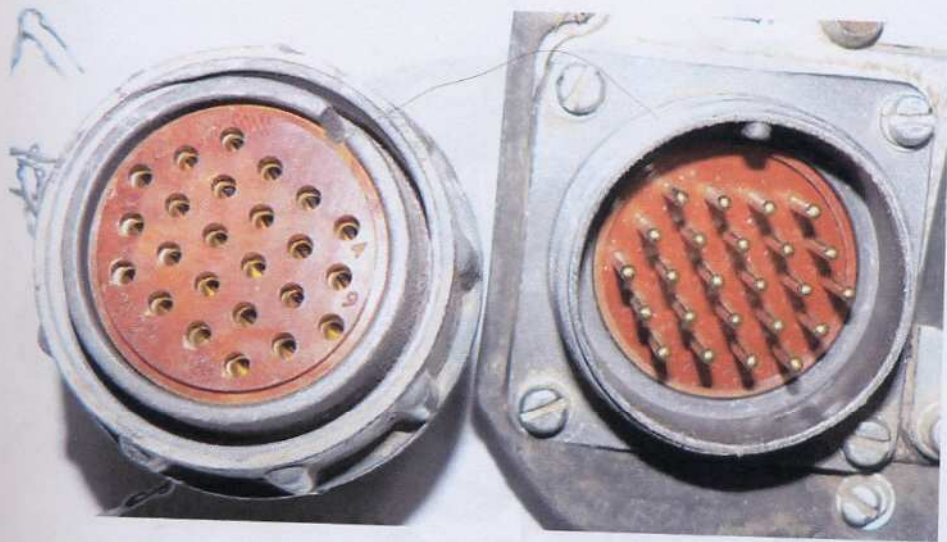
Внешним осмотром установлено, что указатель находится в разрушенном состоянии. Корпус прибора имеет значительные механические повреждения в виде деформаций, разрывов, царапин. Тыльная часть отделена от основного корпуса и соединена с ним монтажными электропроводами. Разъем Ш2 отсутствует (вырван). Разъем Ш1 сохранился, его ответные части состыкованы, накидная гайка затянута, законтрена и опломбирована металлическими пломбами. На одной из сохранившихся металлических пломб имеется клеймо «87 29» (рисунок 1.15). Оптико-визуальный осмотр электрического соединителя после его расстыковки показал, что на изоляторах ответных частей признаков попадания посторонних предметов, а также следов протекания процесса электрохимической коррозии не имеется. Контактные штыри и гнезда деформаций не имеют (рисунок 1.16).

Рисунок 1.16 – Вид штепсельного разъема Ш1 указателя высоты УВО-15М1Б № 1196652 в состоянии поступления на исследование (а) и после расстыковки ответных частей (б)

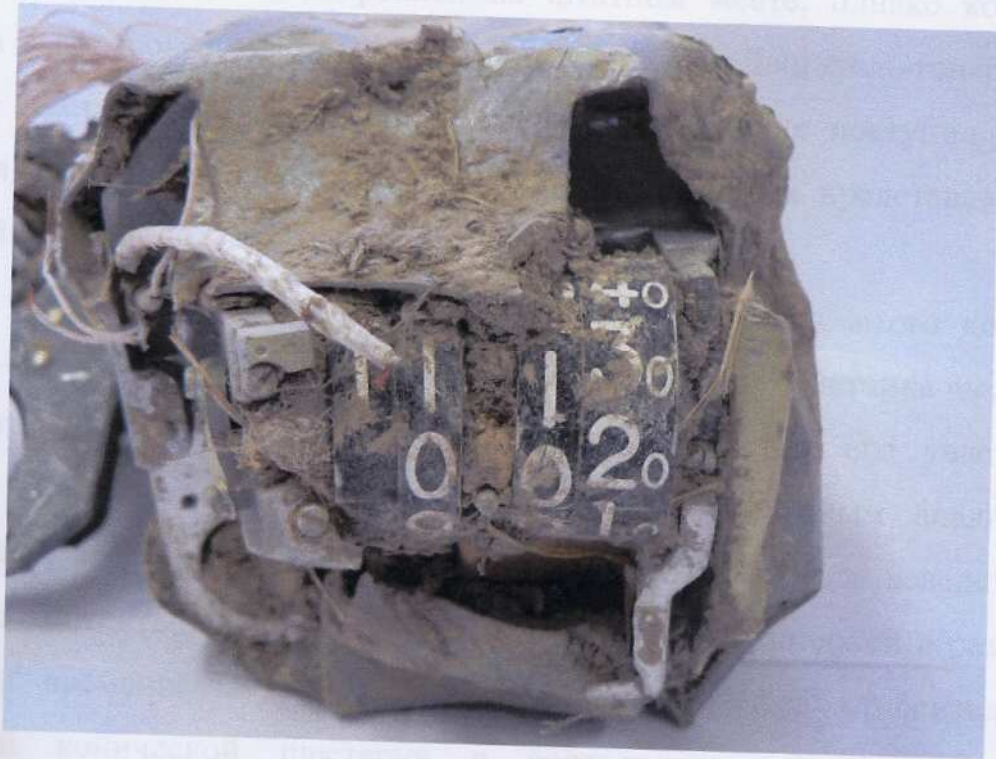
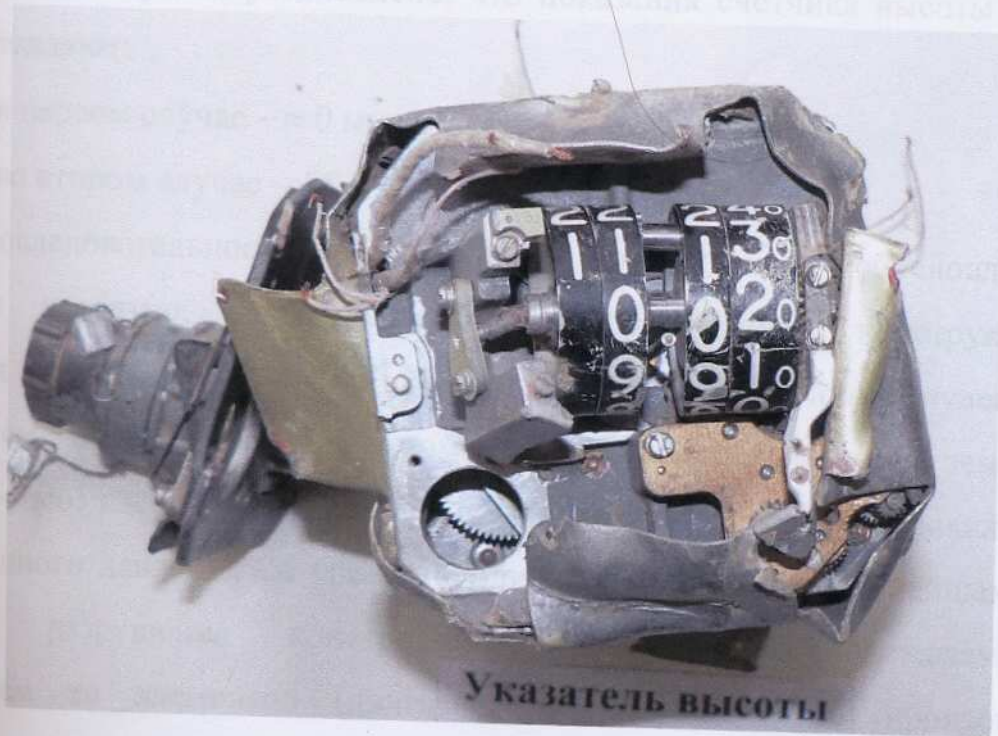
Лицевая часть прибора разрушена (рисунок 1.17). Защитное стекло, стрелка с циферблатом, счетчик Р₃, ручка ввода Р₃ отсутствуют. Счетчик высоты отсчетного устройства сохранился и зафиксировал показания относительной высоты 15...18 м. Механизм канала Р₃ разрушен. Целостность внутренних узлов и элементов электрической схемы указателя нарушена. На сохранившихся фрагментах внутренних узлов и элементов имеются значительные многочисленные механические повреждения в виде вмятин, трещин, царапин, нарушения лакокрасочного покрытия. Прецизионные потенциометры П1-П4 и П6 закреплены на штатных местах. Корпуса всех вышеназванных потенциометров разрушены в районе передних фланцев. Фрагмент передней части

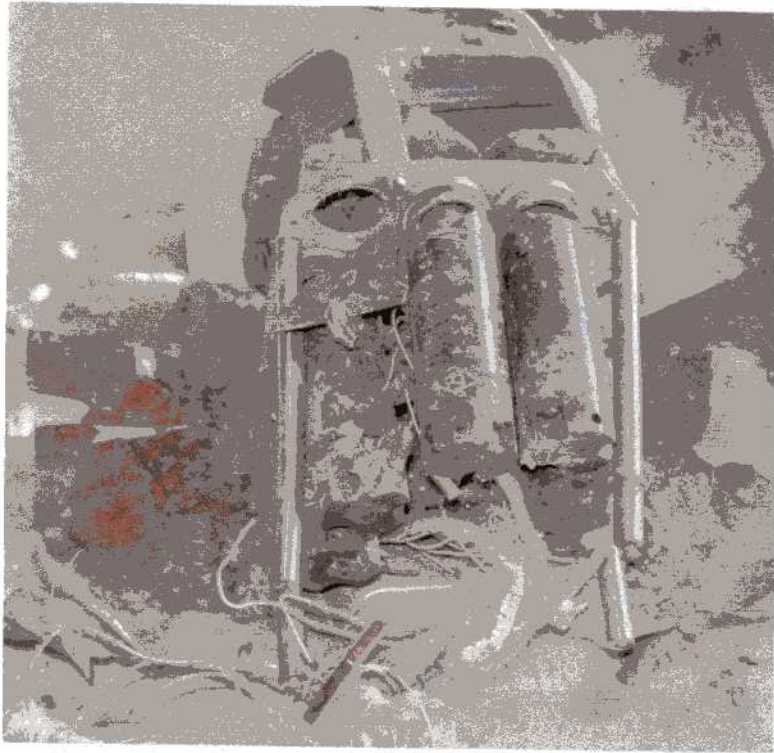
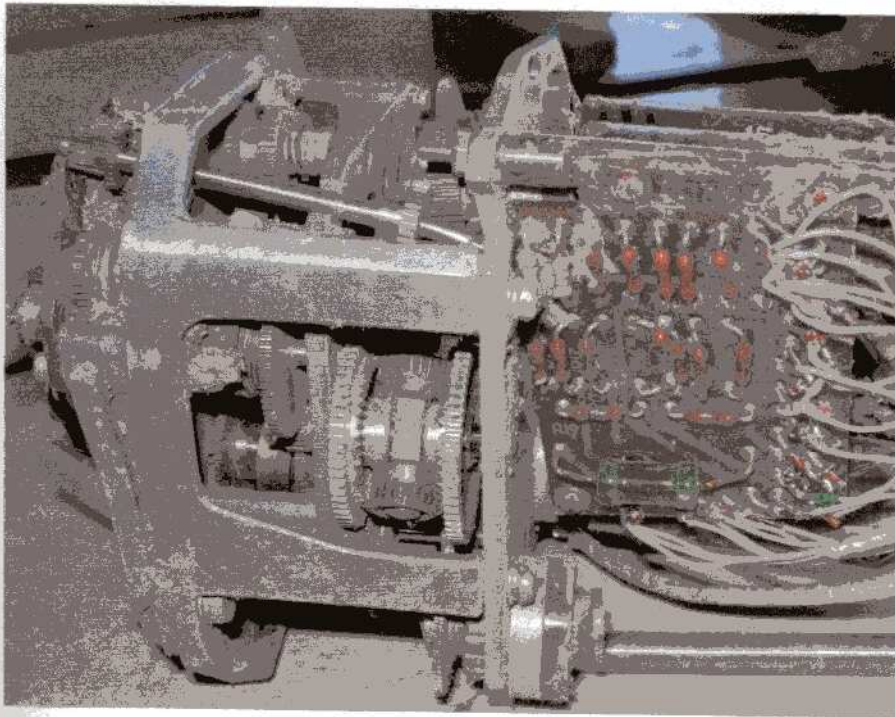
потенциометра П5 также закреплен на штатном месте, однако корпус элемента с ротором и съемным узлом отсутствуют. Двигатель-генератор сорван с места своего крепления и на исследование не поступил. Вид указателя высоты после его частичного препарирования представлен на рисунке 1.18.

Рисунок 1.18 - Вид указателя высоты УВО-15М1Б № 1196652 после его частичного препарирования: а и б – виды с разных сторон

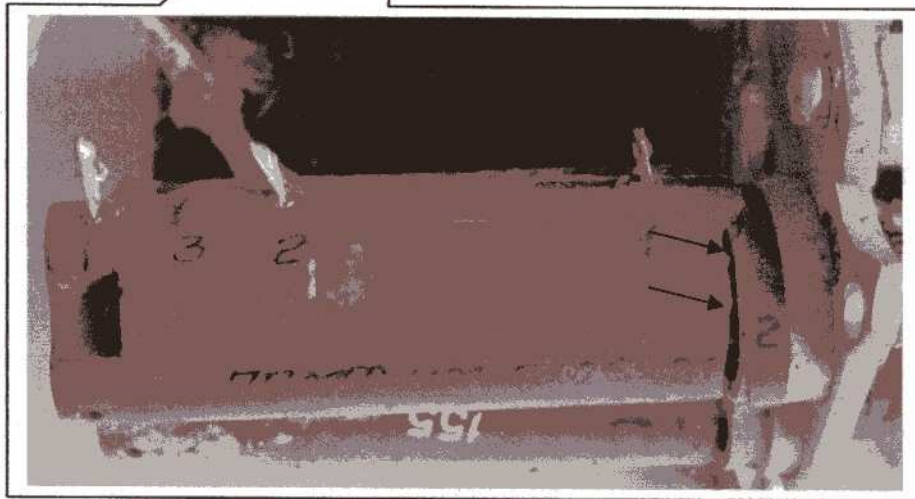
Из представленных в таблице 1.1 результатов видно, что при устранении смещения частей корпуса исследуемого потенциометра его полное электрическое сопротивление и сопротивления обоих его плеч изменяются незначительно. Это свидетельствует о целостности обмотки потенциометра, а также о надежном контакте щетки с обмоткой.

Рисунок 1.20 – Вид прецизионного потенциометра ППМФ-ИМ-5±0,5±0,1-2 (поз.П6) в состоянии поступления на исследование (а), и после его демонтажа из прибора (б). Стрелками указано место разрушения корпуса потенциометра

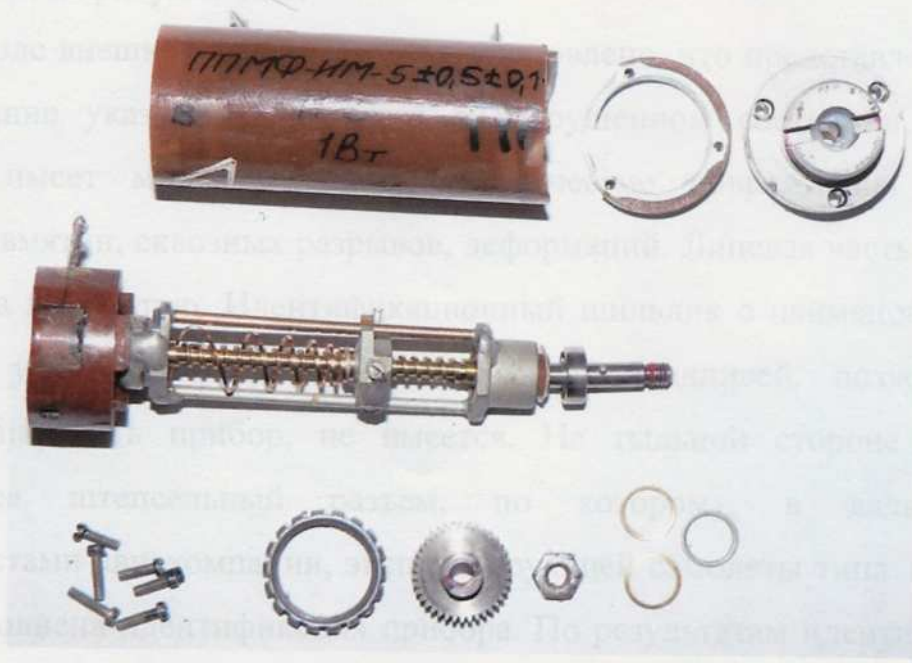
(рисунок 1.21). Оптико-визуальным исследованием установлено, что внутри корпуса потенциометра, на участке, близлежащем месту разрушения корпуса, на поверхности статорной обмотки присутствуют посторонние частицы (рисунок 1.22), как металлической, так и неметаллической природы (определено при помощи магнита), и следы грунта. Наиболее вероятно попадание посторонних частиц внутрь корпуса потенциометра произошло после его разрушения, в процессе общего разрушения конструкции указателя высоты. Сама обмотка механических повреждений, разломачивания, следов износа не имеет. Проверка величины полного электрического сопротивления (R_{1-2}) после удаления с обмотки посторонних частиц (при демонтированном роторе потенциометра) показала, что она составляет ≈ 5000 Ом, т.е. соответствует требованиям технических условий.

Рисунок 1.21 – Вид потенциометра ППМФ-ИМ-5±0,5±0,1-2 после его частичной разборки

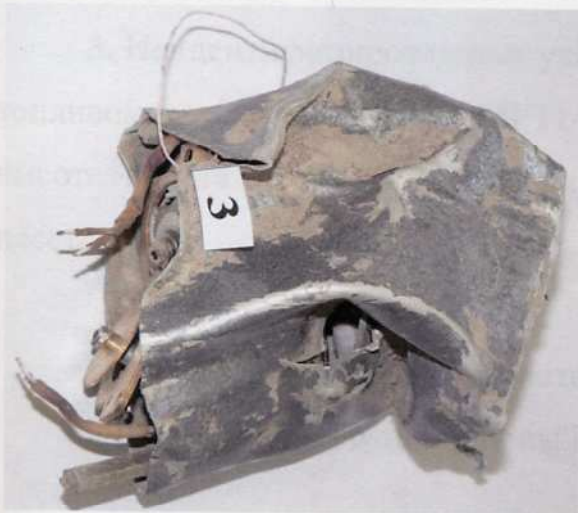
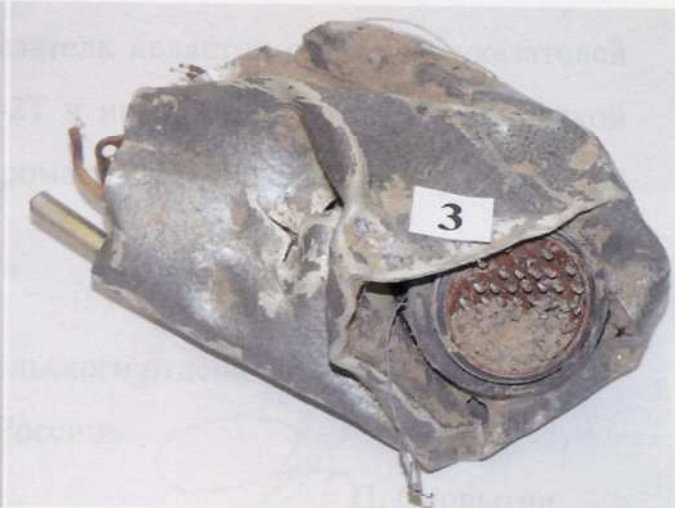
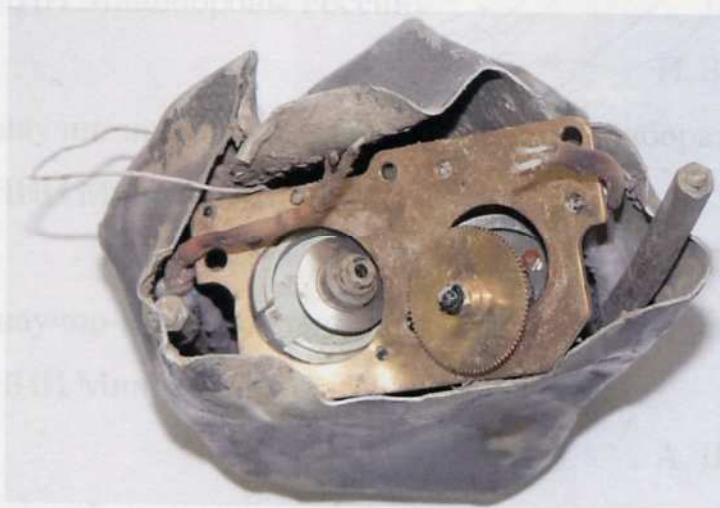
Рисунок 1.23 - Вид указателя топливомера в состоянии поступления на исследование: а-в – виды с разных сторон

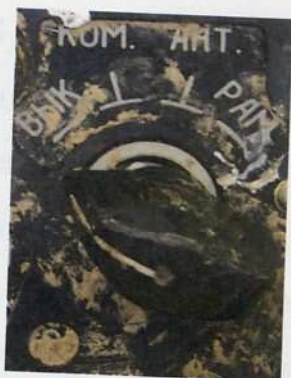
1. Переключатель рода работы с положениями: «ВЫКЛ», «КОМПАС», «АНТЕННА», «РАМКА» деформирован вследствие воздействия на него нагрузки ударного типа в направлении сверху вниз и справа налево (↙) и находится в положении «ВЫКЛ» (рисунок № 2.2).

Рисунок № 2.2 – Вид переключателя
рода работ на ПУ

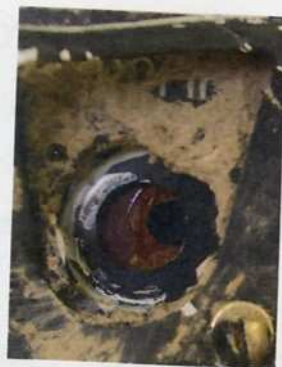
2. Потенциометр «ГРОМКОСТЬ» отсутствует. Внешний вид посадочного места потенциометра (рисунок № 2.3) свидетельствует о воздействии на него нагрузки ударного типа в направлении сверху вниз и справа налево, вследствие чего потенциометр был вырван с посадочного места.

Рисунок № 2.3 - Вид посадочного
места потенциометра

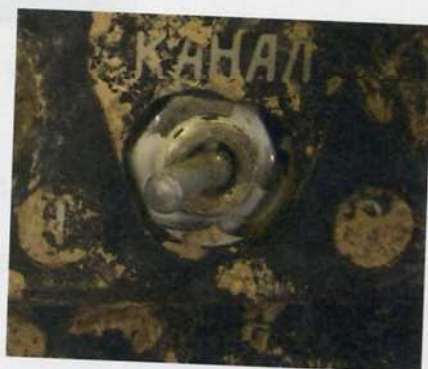
4. Тумблер «I» и «II» «КАНАЛЫ» в положении «I». (рисунок № 2.5)

Рисунок № 2.5 – Вид тумблера «I» и
«II» «КАНАЛЫ»

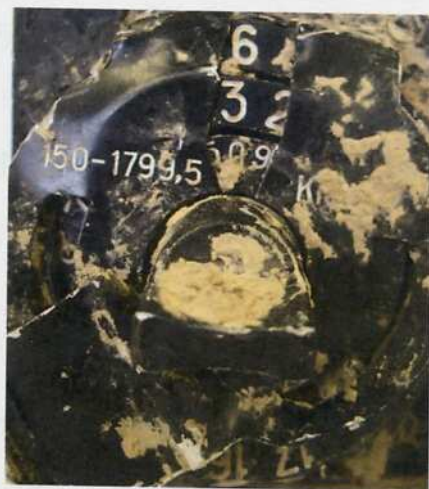
На левом наборном устройстве (рисунок № 2.6) ручка «сотен килогерц» повернута таким образом, что в вырезе окна оси «сотен кГц» находится цифра «6».

Ручка «десятков килогерц» повернута таким образом, что в вырезе окна оси «десятков кГц» находится цифра «3».

Ручка «единиц килогерц» повернута таким образом, что в вырезе окна оси «единиц кГц» находится цифра «0».

Рисунок № 2.6 – Вид наборного устройства «I» (левое)

Отсутствует арматура и лампочка подсвета индикации переключения на левом наборном устройстве. Остатки арматуры лампочки и повреждения защитного кожуха НУ свидетельствуют о воздействии на левую часть передней панели нагрузки ударного типа в направлении сверху вниз и слева направо.

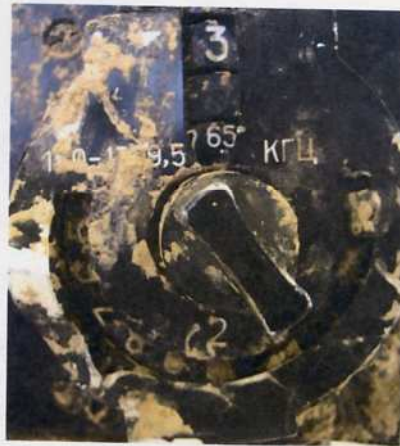
На правом наборном (рисунок № 2.7) устройстве ручка сотен килогерц повернута таким образом, что в вырезе окна оси «сотен кГц» находится цифра «3».

В вырезе окна оси «десятков кГц» визуально не определяется положение оси «десятков кГц». Ручка «единиц килогерц» повернута таким образом, что в вырезе окна оси «единиц кГц» находится цифра «6,5».

Рисунок № 2.7 – Вид наборного устройства «II» (правое)

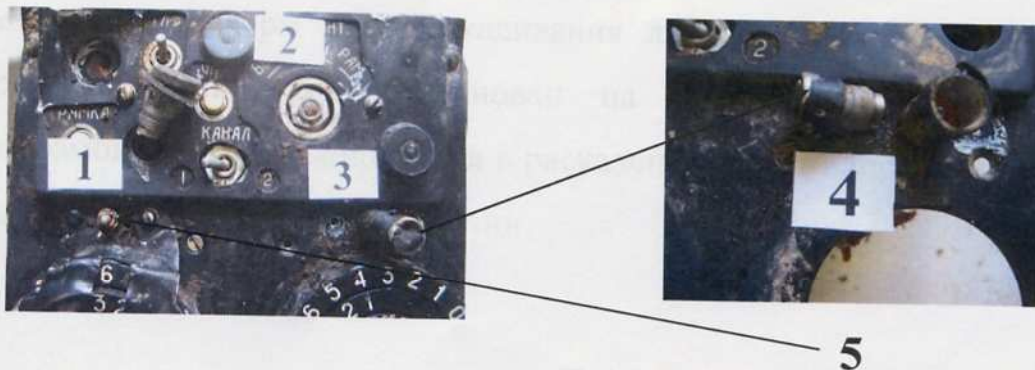
Рисунок № 2.8 – Расположение ламп подсвета индикации на ПУ

На ПУ имеются 4 из 5 лампы накаливания подсвета ПУ. Под номерами №1, №2, №3 лампы накаливания подсвета пульта управления. Под номерами № 4 и № 5 лампы накаливания подсвета наборных устройств и индикации переключения каналов «I» или «II». Лампа накаливания подсвета № 5 на «I» (левом наборном) устройстве отсутствует (сорвана у основания) в результате воздействия ударной нагрузки.

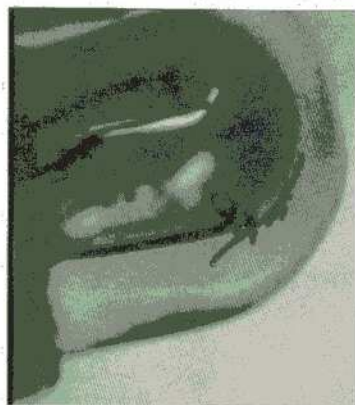
Рисунок № 2.9 – Внешний вид ламп накаливания (№1, №2, №3, №4) и их нитей накаливания

Оптико-визуальный анализ состояния нитей накаливания ламп подсвета индикации на ПУ показал, что изменений геометрических форм и размеров они не имеют, и, следовательно, в момент столкновения самолета с препятствием нити накаливания находились в обесточенном состоянии (не горели) (рисунок 2.9).

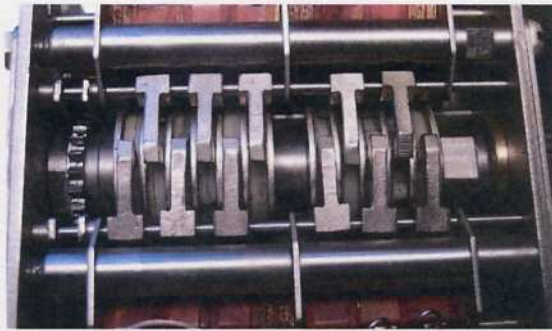
Рисунок 2.11 – Реконструкция контактной группы «сотен кГц» наборного устройства пульта аналога по контактной группе исследуемого наборного устройства аналога (а) и аварийного (б)

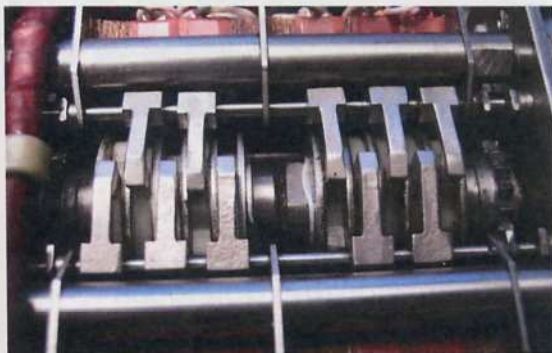
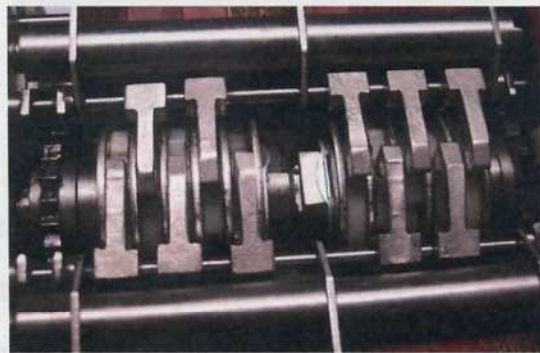
Рисунок 2.12 – Реконструкция контактной группы «единиц и десятков кГц» наборного устройства пульта аналога по контактной группе исследуемого наборного устройства аналога (а) и аварийного (б)

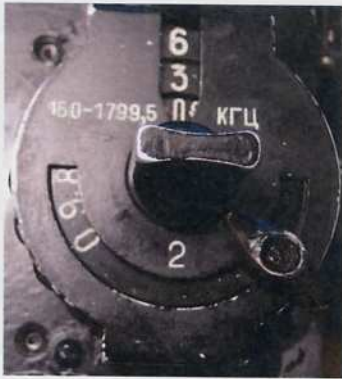
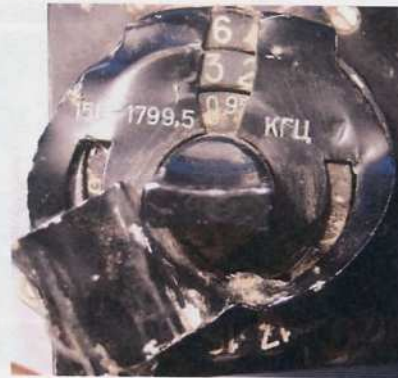
Рисунок 2.13 – Полученное значение частоты настройки на наборном устройстве пульта аналога в результате реконструкции

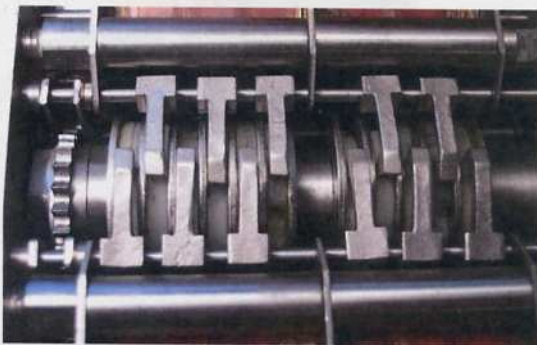
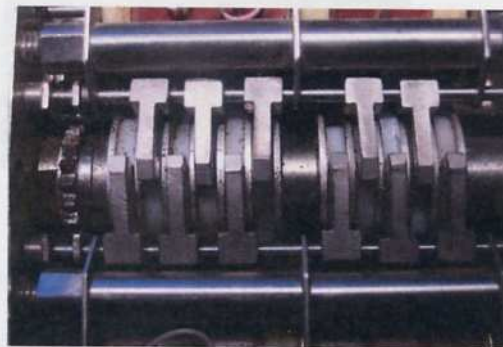
Рисунок 2.14 – Реконструкция контактной группы «сотен кГц» правого наборного устройства пульта аналога по контактной группе исследуемого наборного устройства аналога (а) и аварийного (б)

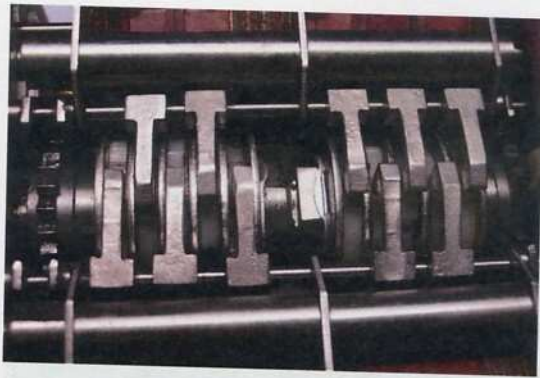
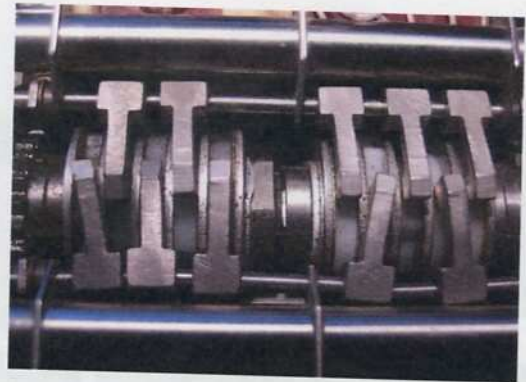
Рисунок 2.15 – Реконструкция контактной группы «единиц и десятков кГц» правого наборного устройства пульта аналога по контактной группе исследуемого наборного устройства аналога (а) и аварийного (б)

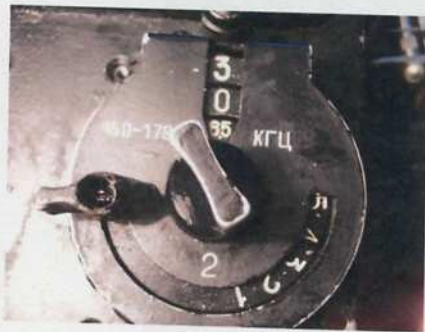
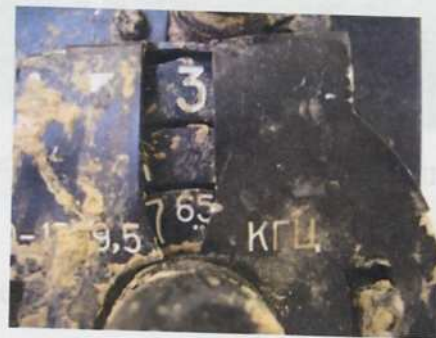
Рисунок 2.16 – Полученное значение частоты настройки на правом наборном устройстве пульта аналога в результате реконструкции

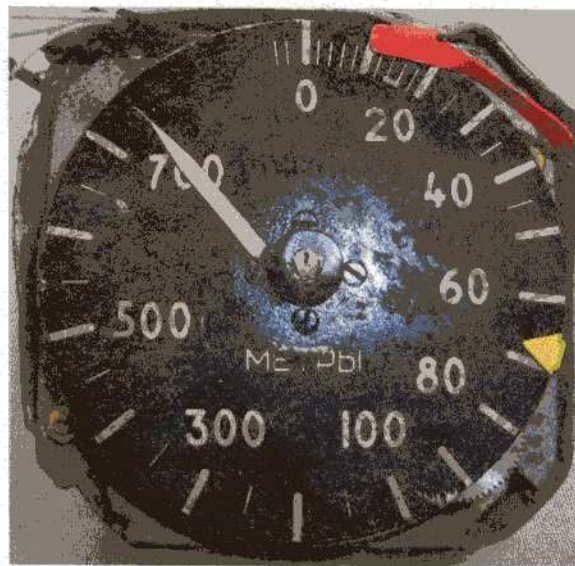
Рисунок № 2.26 - Внешний вид передней панели указателя А-034 №1 в момент поступления на исследование

На передней панели индикатора высоты органы управления и индикации находятся в следующем состоянии (рисунок № 2.26):

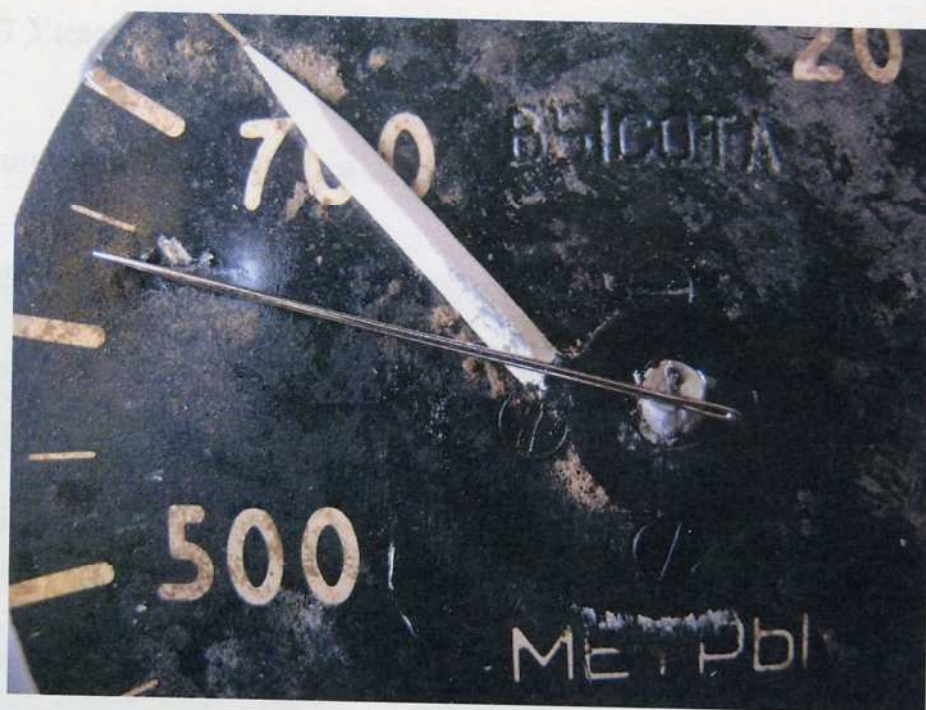
Рисунок № 2.28 – Реконструкция взаимного положения шкалы и стрелки указателя

В результате реконструкции установлено, что стрелка указателя до излома находилась в положении около 630 - 650 метров.

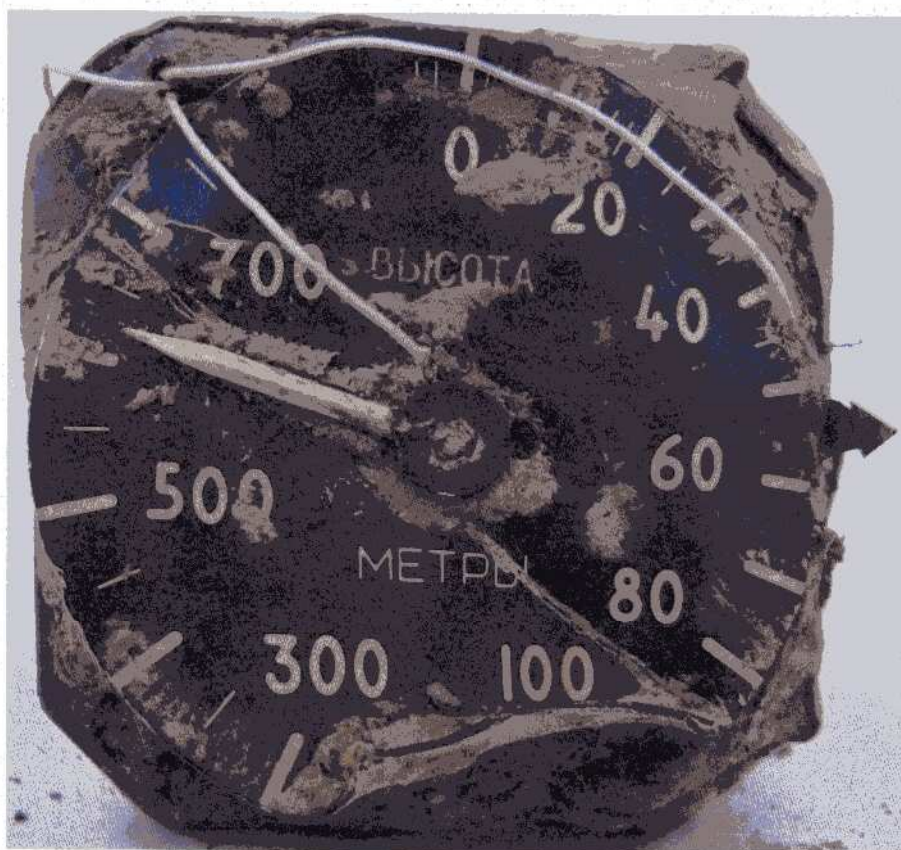
На передней панели индикатора высоты органы управления и индикации находятся в следующем состоянии (рисунок № 2.30):

Рисунок № 2.30 - Внешний вид передней панели указателя А-034 №2 в момент поступления на исследование

- отсутствует кнопка «ТЕСТ» и лампа сигнализации опасной высоты полета со светофильтром желтого цвета, совмещенная с ручкой установки индекса опасной высоты полета;
- указатель индекса опасной высоты изогнут, находится в положении между 50 и 60 метров;
- стрелка указателя высоты находится в положении около 630 метров (рисунок № 2.31);

- шкала указателя деформирована, нижний (в большей степени) и верхний (в меньшей степени) ее край имеет загиб в наружную сторону.

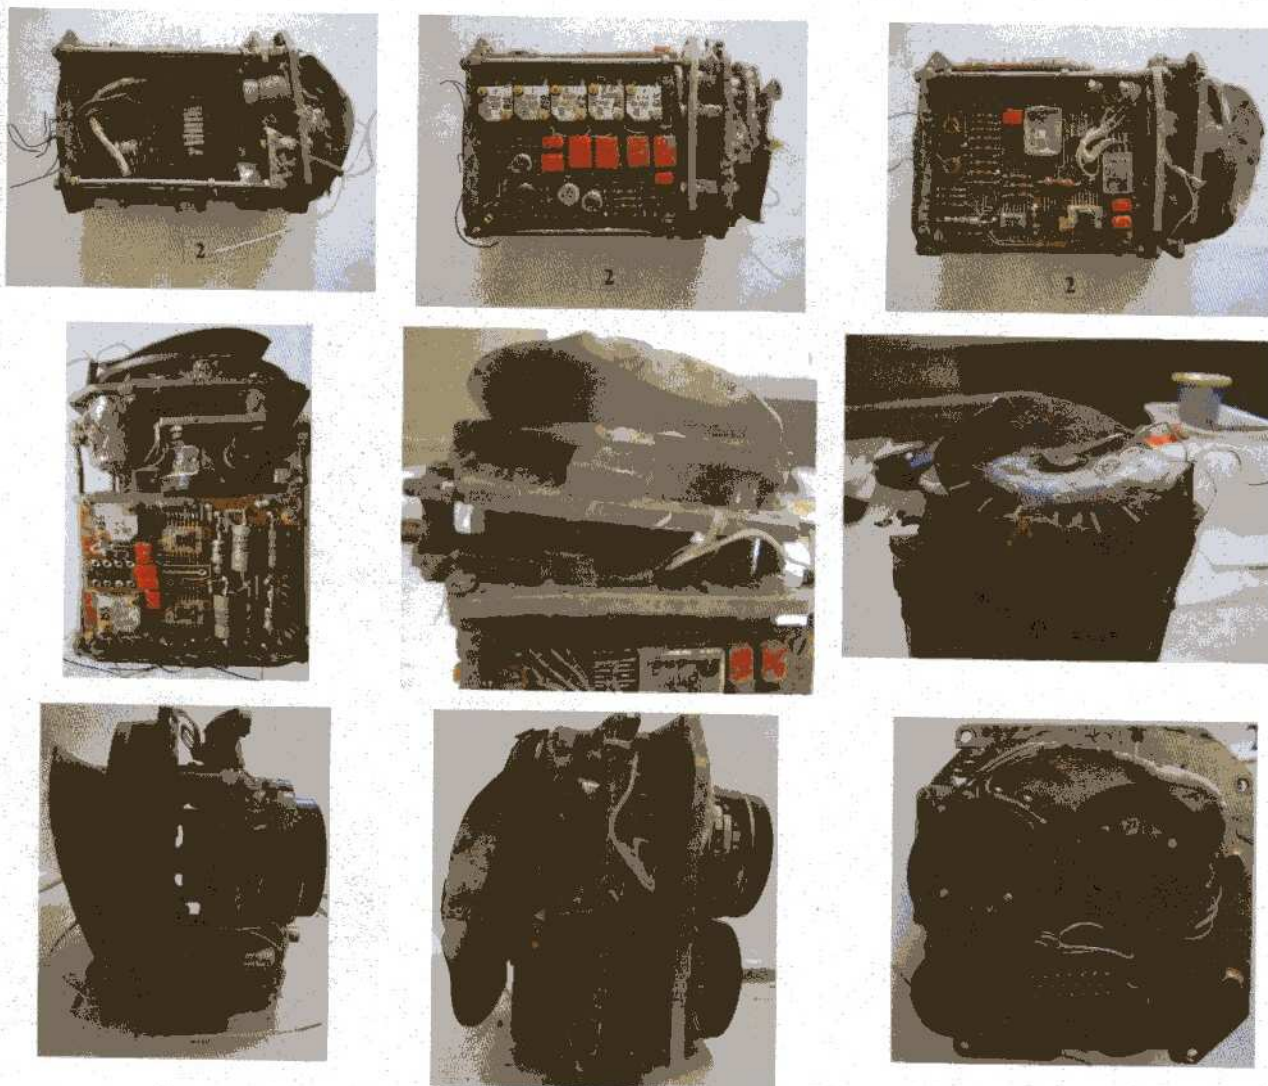
Рисунок № 2.32 – Препарирование указателя А-034-4 № 2

После препарирования А-034-4 № 2 оптико-визуальным методом исследования установлено:

Признаков отказов, нарушения монтажа электрорадиоэлементов указателя не имеется.

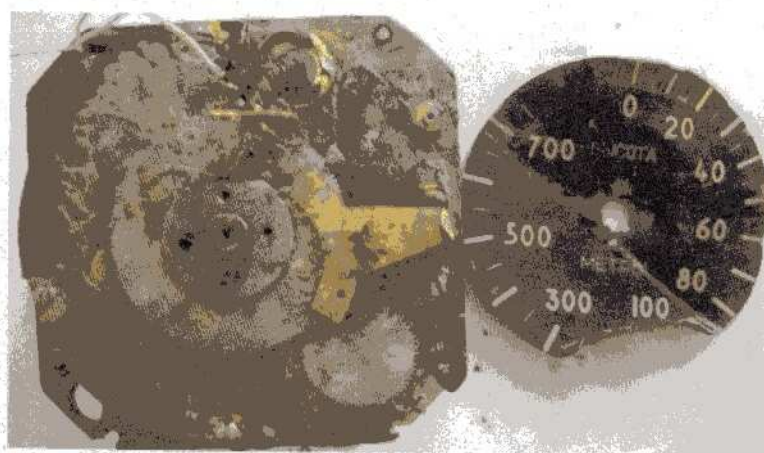
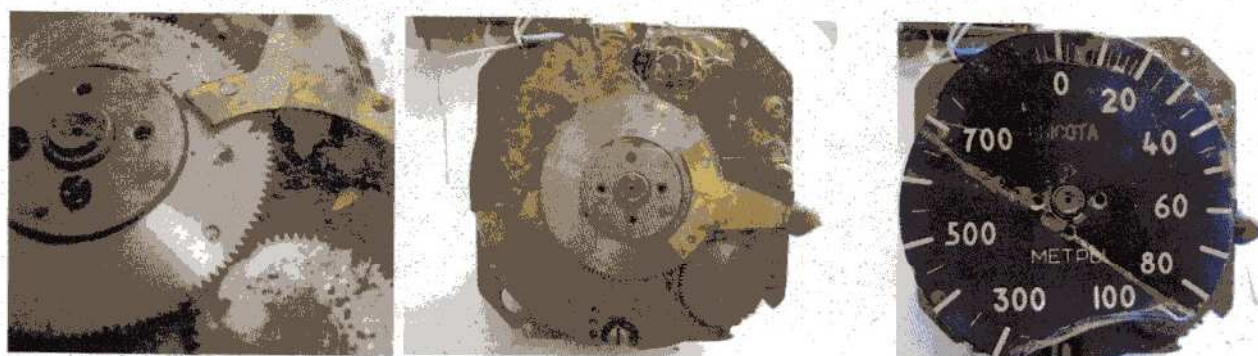
Рисунок № 2.33 - Реконструкция взаимного положения шкалы и указателя индекса опасной высоты

Далее проводилось опико-визуальное исследование шкалы и стрелки задатчика опасной высоты указателя высоты А-034-4 № 2. В результате исследования установлено, что на краю шкалы указателя в районе рисок с внешней стороны, соответствующих показанию указателя 60 – 70 м, имеются забоины со смятием материала шкалы. Расстояние между забоинами по длине сектора шкалы сопоставимо с шириной стрелки задатчика опасной высоты (рисунок № 2.34). На самой стрелке с внешней стороны имеется деформация материала стрелки (вмятина) и трещина, образовавшиеся в результате ударного воздействия (рисунок № 2.35). Ударная нагрузка на стрелку задатчика опасной высоты была направлена
