z pracy naukowo-badawczej „Badanie stanu technicznego agregatów
i detali samolotu Tu-154M nr 101 Rzeczypospolitej Polskiej,
który uległ zdarzeniu lotniczemu 10 kwietnia 2010 r.
w rejonie lotniska SMOLEŃSK „PÓLNOCNY”

МИНИСТЕРСТВО ОБОРОНЫ РФ
ФЕДЕРАЛЬНОЕ ГОСУДАРСТВЕННОЕ УЧРЕЖДЕНИЕ
"13 ГНИИ Минобороны России"

**ИССЛЕДОВАНИЕ ТЕХНИЧЕСКОГО СОСТОЯНИЯ
АГРЕГАТОВ И ДЕТАЛЕЙ САМОЛЕТА ТУ-154М № 101
РЕСПУБЛИКИ ПОЛЬША, ПОТЕРПЕВШЕГО АВИАЦИОННОЕ
ПРОИСШЕСТВИЕ 10 АПРЕЛЯ 2010 г. В РАЙОНЕ АЭРОДРОМА
СМОЛЕНСК «СЕВЕРНЫЙ»
(АВ-154тс-015)**

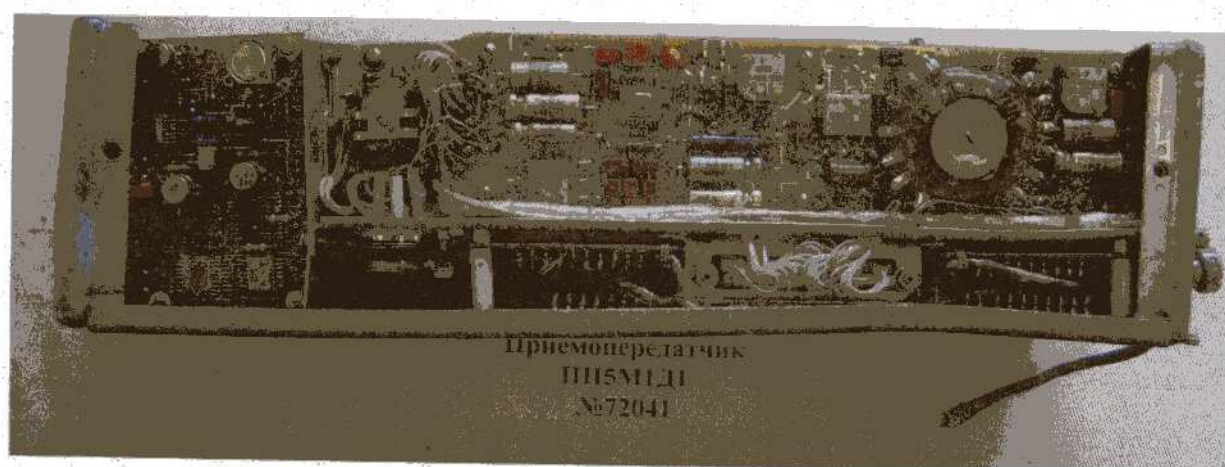
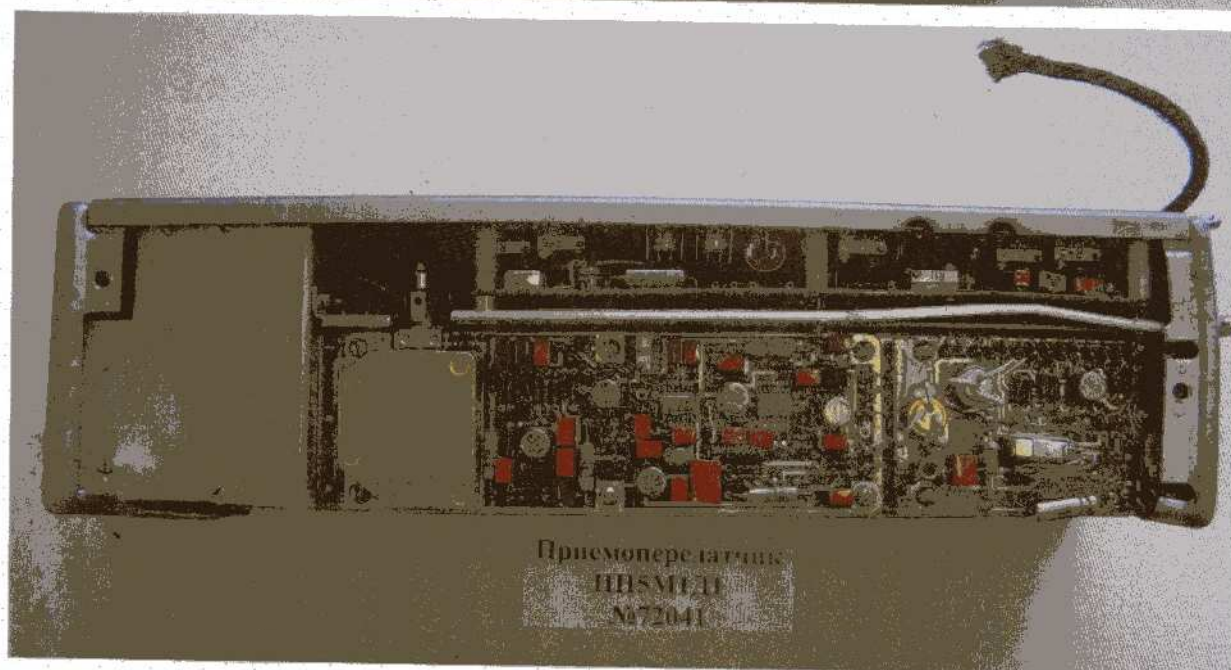
Рисунок № 2.37 - Внешний вид приемопередатчика радиовысотомера ПП-5М1Д1 зав. № 72041 после препарирования

В процессе оптико-визуального исследования установлено, что признаков нарушения монтажа электрорадиоэлементов, подгаров, электрических пробоев, отслоений токопроводящих дорожек печатные платы приемопередатчика радиовысотомера ПП-5М1Д1 зав. № 72041 не имеет. Таким образом признаки отказа в полете исследуемого приемопередатчика радиовысотомера ПП-5М1Д1 зав. № 72041 отсутствуют.

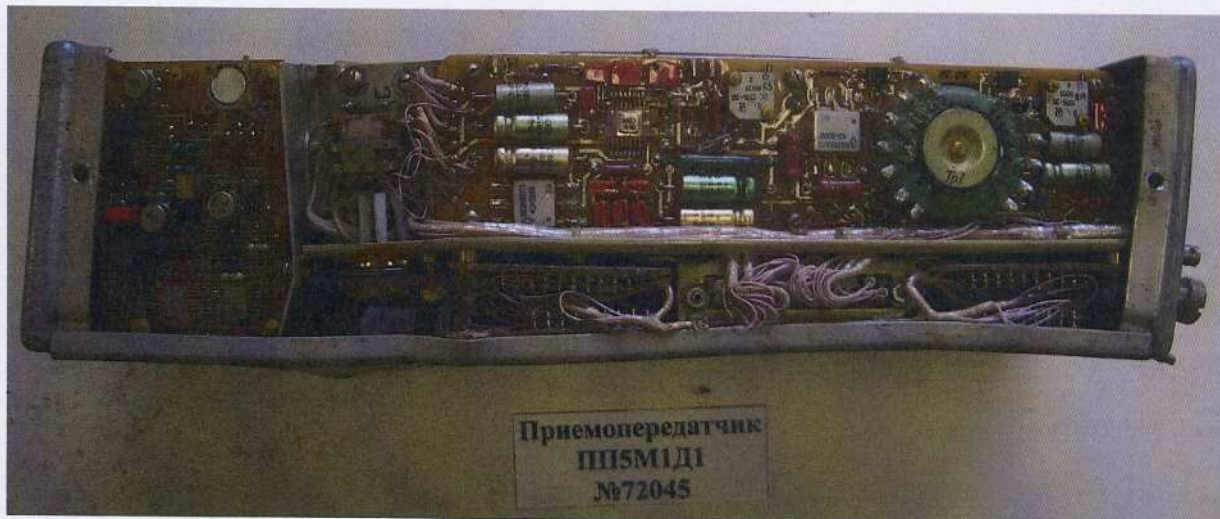
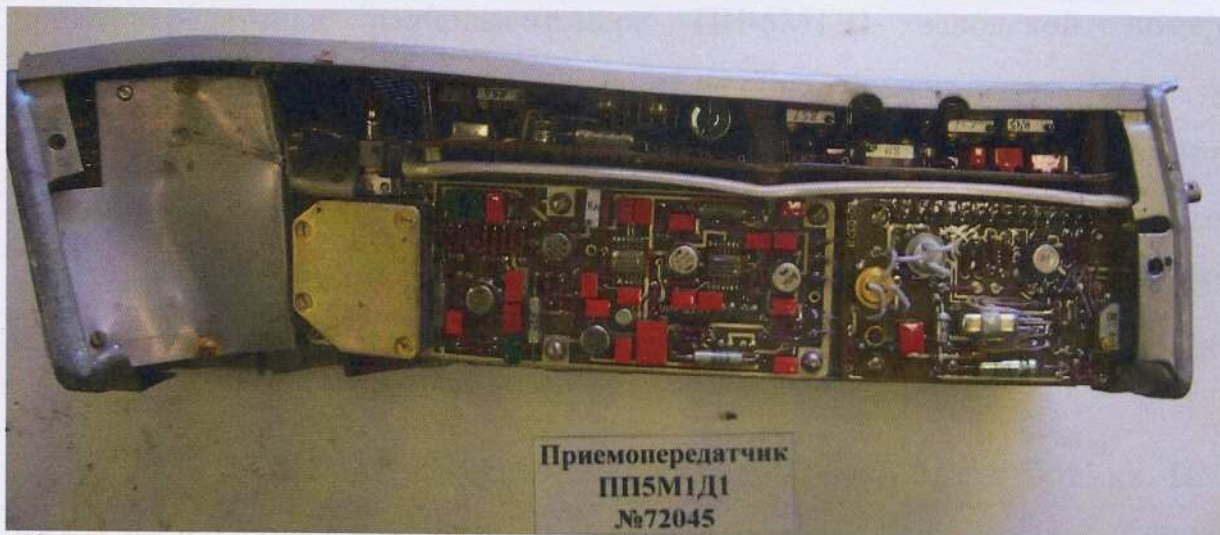
Рисунок № 2.39 - Внешний вид приемопередатчика радиовысотомера ПП-5М1Д1, зав. № 72045 после препарирования

В процессе опико-визуального исследования установлено, что признаков нарушения монтажа электрорадиоэлементов, подгаров проводников, электрических пробоев, отслоений и прогаров токопроводящих дорожек печатные платы и навесной монтаж приемопередатчика радиовысотомера ПП-5М1Д1, зав. № 72045 не имеет. Таким образом признаки отказа в полете исследуемого приемопередатчика радиовысотомера ПП-5М1Д1, зав. № 72045 отсутствуют.

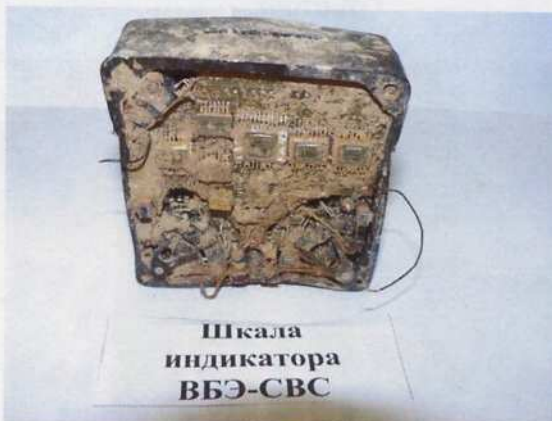
Шкала
индикатора
ВБЭ-СВС

Фото №3

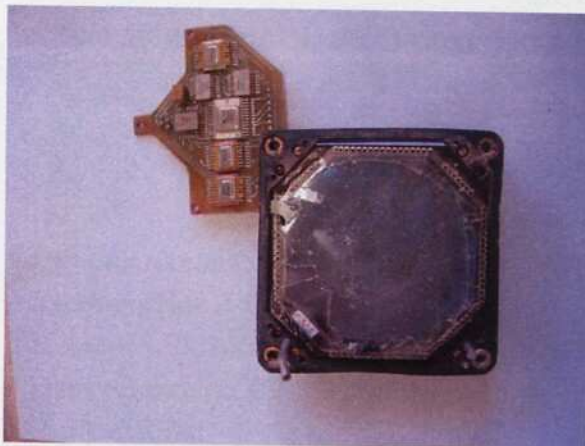
Фото №7

9.3 При осмотре жидкокристаллического индикатора обнаружено, что отсутствует защитное стекло (Фото №1) и повреждена шкала жидкокристаллического индикатора (Фото 5); имеются многочисленные повреждения дорожек на верхнем электроде индикатора и возможны повреждения на нижнем электроде; плата П1 внешних повреждений не имеет (Фото №7, 9).

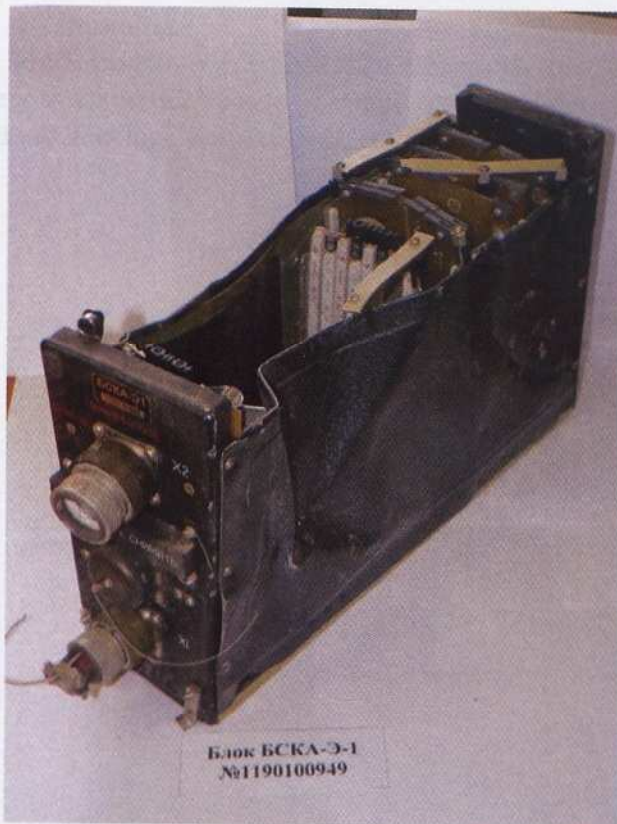
Фото №1

9.1 При внешнем осмотре блока (Фото №1, 3, 5) установлено, что
(для сравнения приведены виды исправного блока):

повреждены стенки блока;

повреждена колодка крепления плат УП, ПП1, ПП2;

повреждены платы узла питания УП и электронных потенциометров ПП2;

отсутствуют платы запоминающего устройства ЗУ, узла процессора ЦП, аналого-цифрового преобразователя АЦП, аналоговых входных преобразователей и коммутаторов АПК;
